# Rapport

| Oppdrag: | <b>Parkeringsanlegg i Urheia – innledende vurdering av gjennomførbarhet og konsekvenser</b> | | | | | | |
| Oppdragsgiver: | <b>Risør Kommune</b> | | | | | | |
| Dato: | <b>04.08.2010</b> | | | | | | |

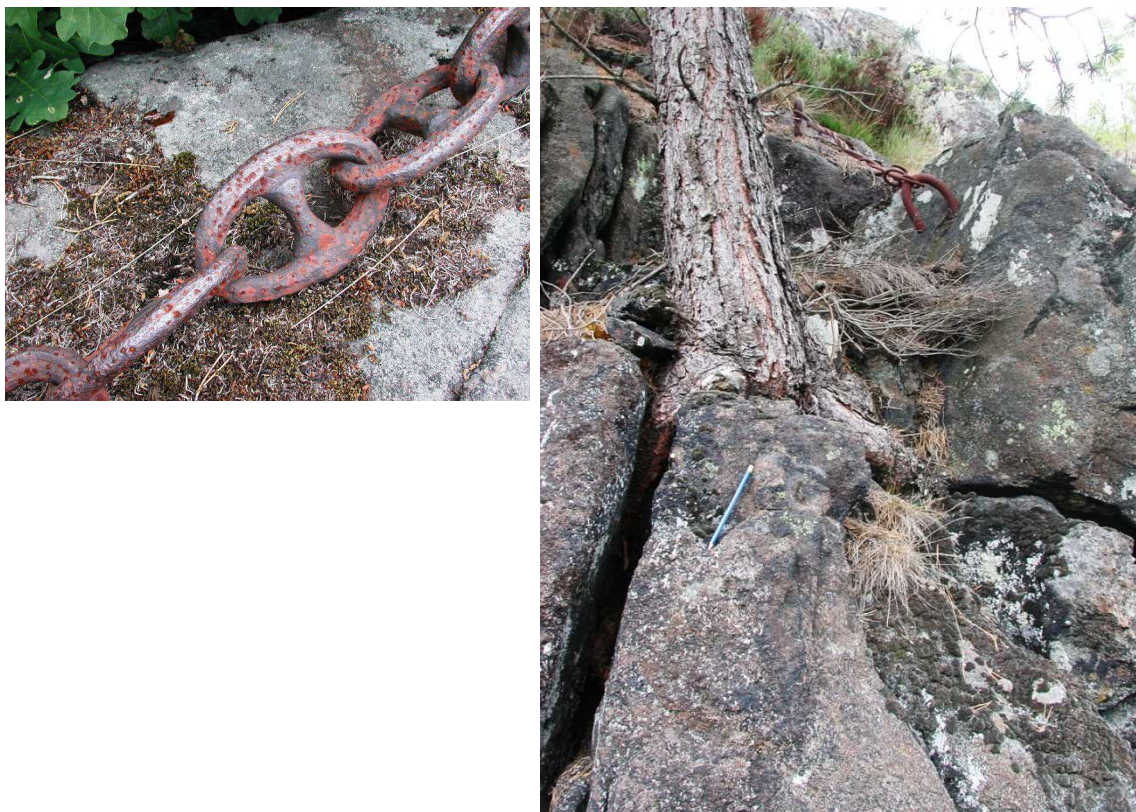
Figur 8: venstre: Bergsikring fra forgangne tider, med ankerkjetting

høyre: Naturens krefter (rotsprengning) mot mennesketiltak (sikring av blokker med 8mm jerntråd). Trolig vil naturen her etter hvert vinne, om ikke sikringen forbedres

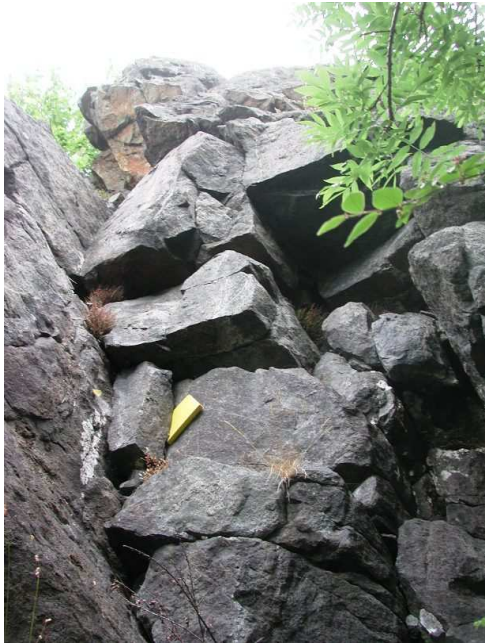
Figur 9: Avløste blokker med behov for tilleggssikring. Lokalitet N58 43.304 E9 13.918

Ved lokaliteten vist i Figur 9, i vestre del av det aktuelle området, er det en steiltstående røys av løse blokker / stein. Enkelte av disse kan enkelt vippes ut med spett. Det vurderes her å være behov for sikring med kombinasjon av fjellbånd, bolter og nett. Få meter ovenfor denne lokaliteten, se Figur 10, er det også avløste blokker med usikker stabilitet og med konkludert behov for sikring.

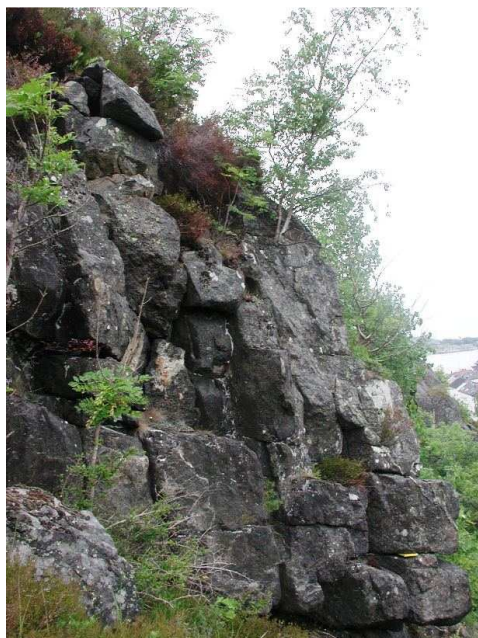
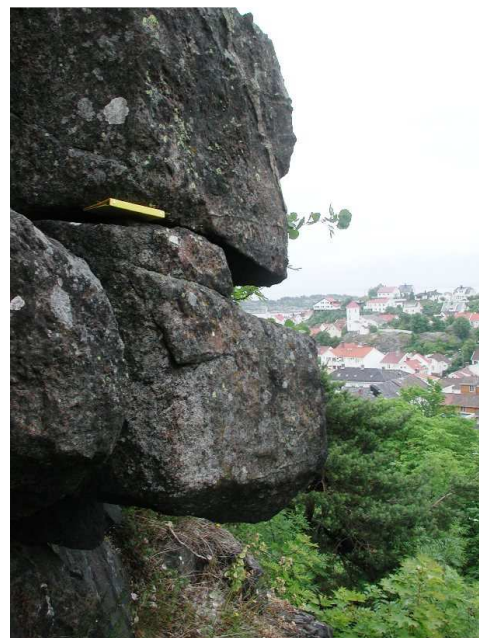
Figur 10: Usikker stabilitet. Lokalitet N58 43.315 E9 13.918. Øverst i venstre fotografi er det en løs blokk som er sikret med bergbolt. Høyre fotografi viser detalj fra nedre høyre hjørne av venstre fotografi

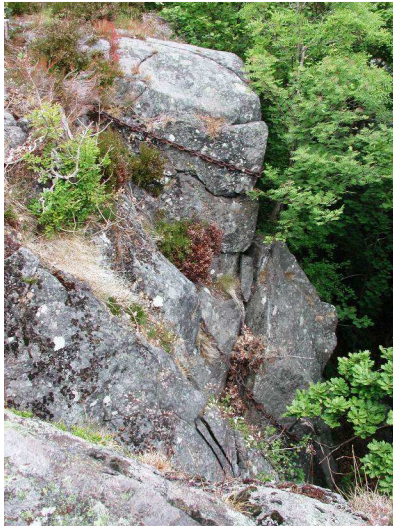
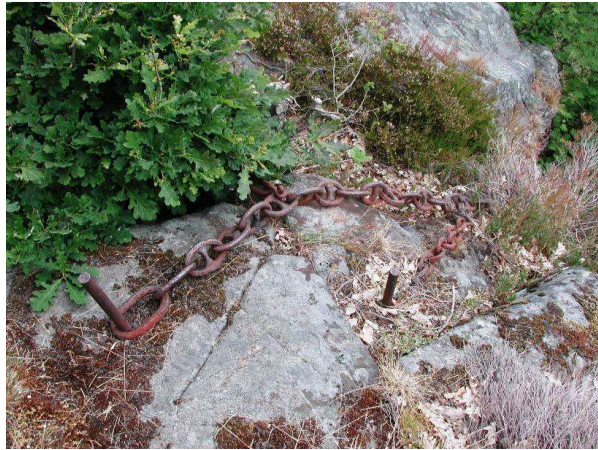
Det området som nok forutsetter mest omfattende sikringstiltak er søkket som leder ned mot ytre ende av Havnegata, vest for tenkt portal for gangadkomst til anlegget. I øvre del av dette søkket var avløste blokker i tidlige tider sikret med ankerkjetting, se Figur 11. Litt nedenfor ble et parti løsblokker sikret et med wirenett i 2002, se Figur 12, men det er fortsatt usikrede løsblokker i dette området

*Figur 11: Sikring av avløste blokker med ankerkjetting, ved øvre ende av søkk som leder ned mot ytre ende av Havnegata*

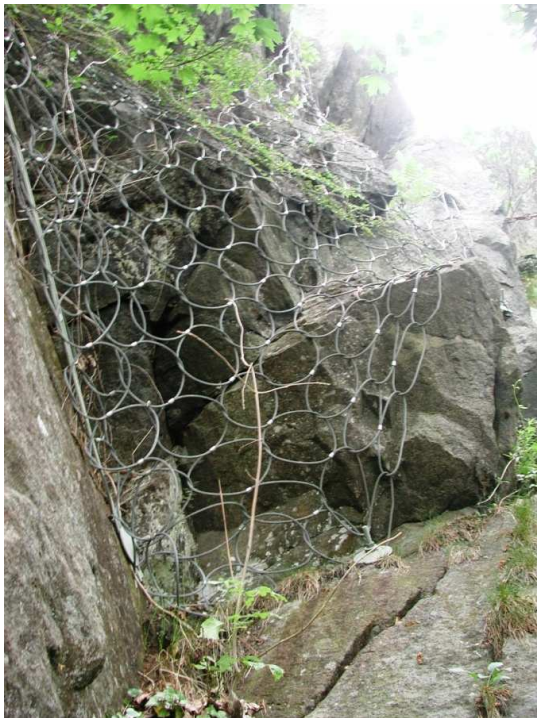
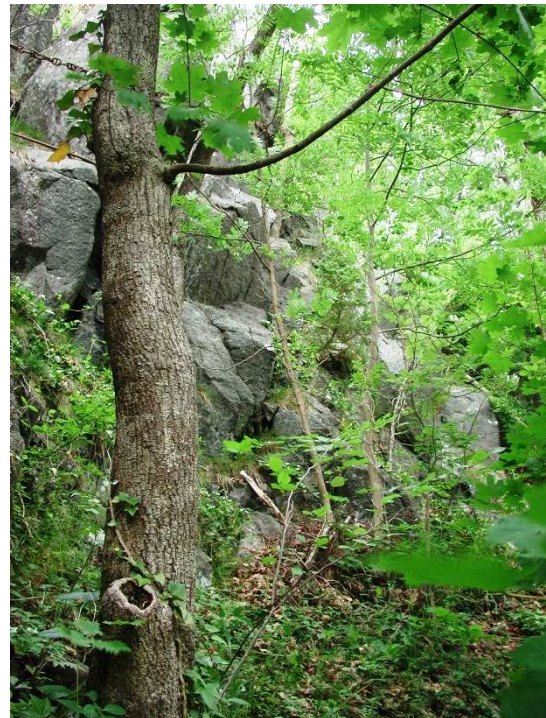
*Figur 12: Litt lenger ned i samme søkk som i Figur 11. Øverst i høyre fotografi sikring av avløste blokker med ankerkjetting, i venstre fotografi med wirenett*

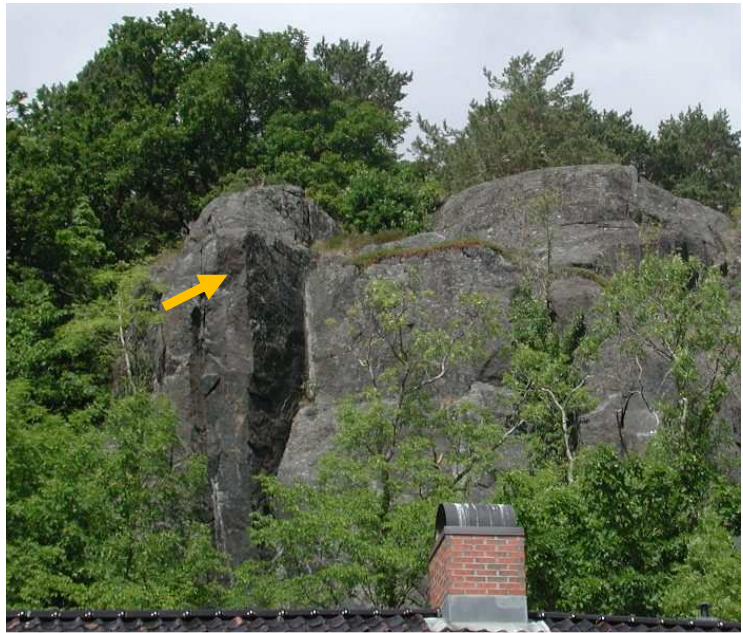
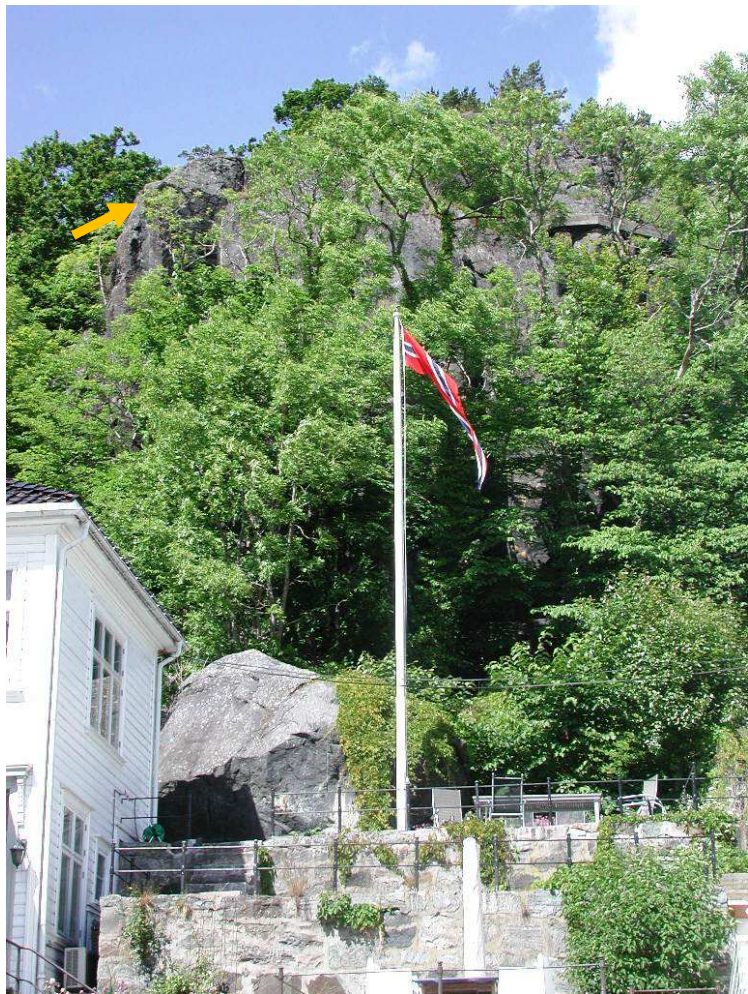
I nedre ende av det angitte søkket er det forhold som utvilsomt forutsetter omfattende sikringsarbeider, se fotografiene i Figur 13, Figur 14 og Figur 15.

*Figur 13: Bergparti med tvilsomme stabilitetsforhold, bak ytre ende av Havnegata. Øvre fotografi viser detalj i øvre, venstre del av kollen i nedre fotografi. Gul pil angir avløst "berg pillar" (se fotografier i Figur 14).*

Hele det angitte området, inkludert søkket som leder ned mot ytre ende av Havnegata, den avløste "berg pillaren" ved østre hjørne av søkket, samt det avløste bergpartiet 10-15m østenfor, må inspiseres grundig før nødvendig sikringsomfang her kan angis.

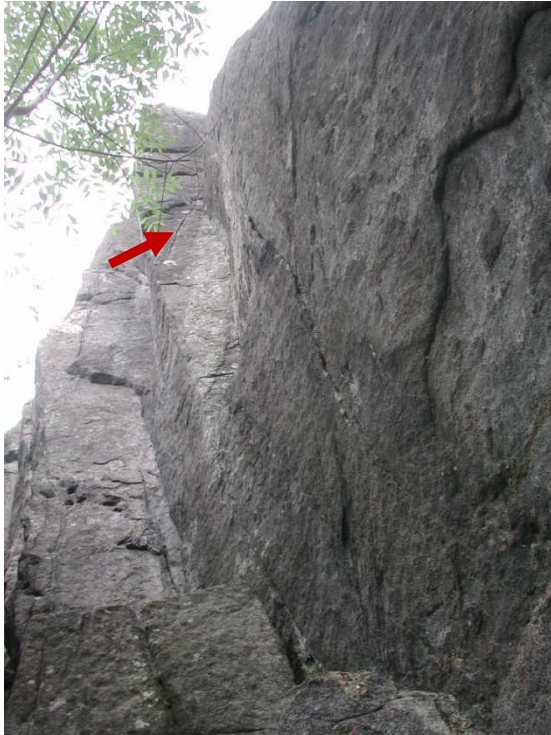
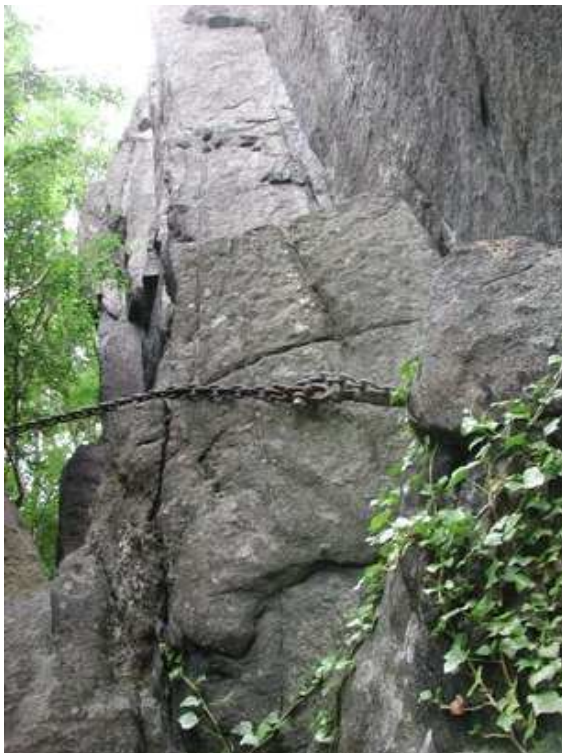
*Figur 14: Avløst "berg pillar" med tvilsomme stabilitetsforhold, angitt med gul pil på fotografiene i Figur 13. Rød pil i øverste fotografi viser åpen sprekk som avløser en bergblokk på antatt flere tonn*

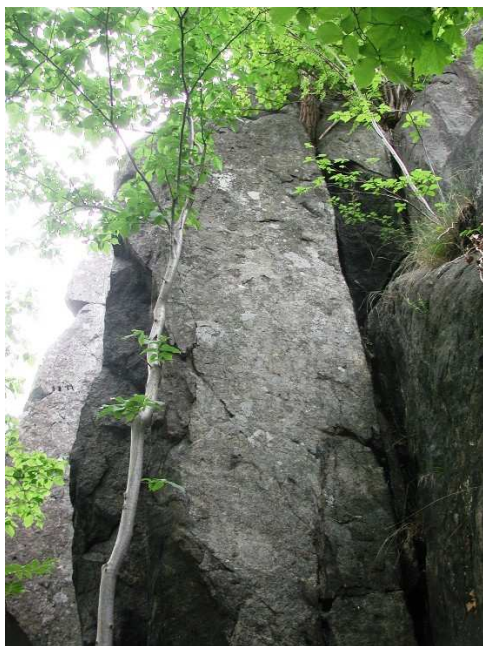
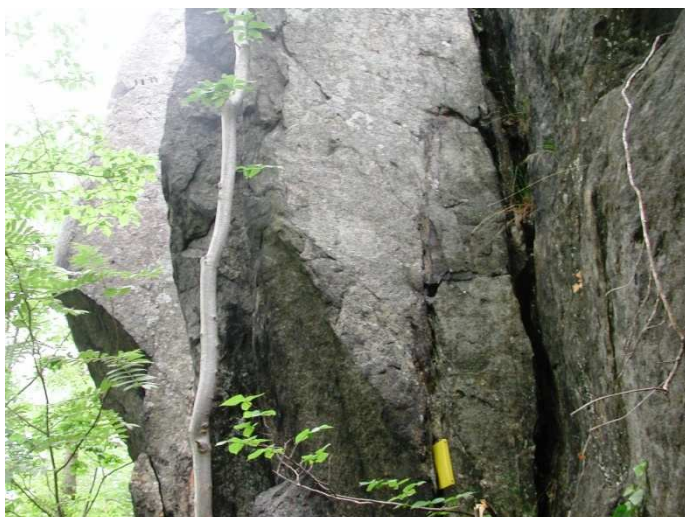
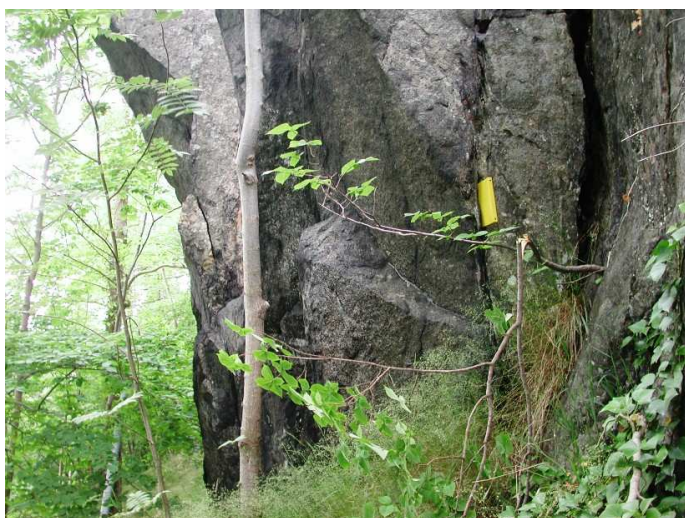
*Figur 15: Bergparti med tvilsomme stabilitetsforhold, 10-15m øst for "berg pillar" vist i Figur 14*
