Bilder fra befaring på 31/39 – Ahlsand – 03.09.18.

Befaring foretatt av Anders Pedersen og Heidi Rødven, enhet for plan- og byggesak

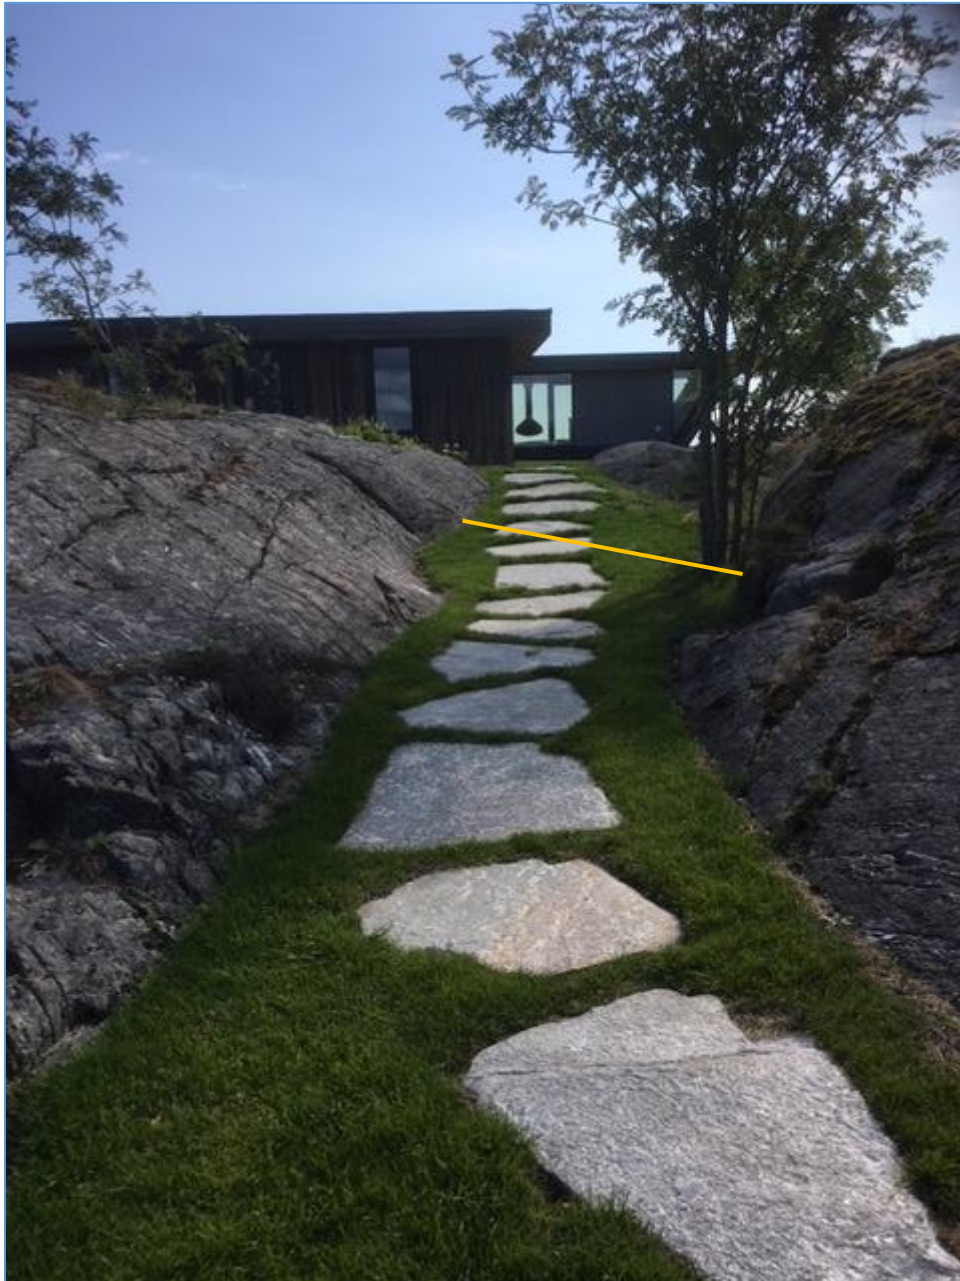
Gangsti fra brygge til hytte. Omtrentlig eiendomsgrense markert med gult.

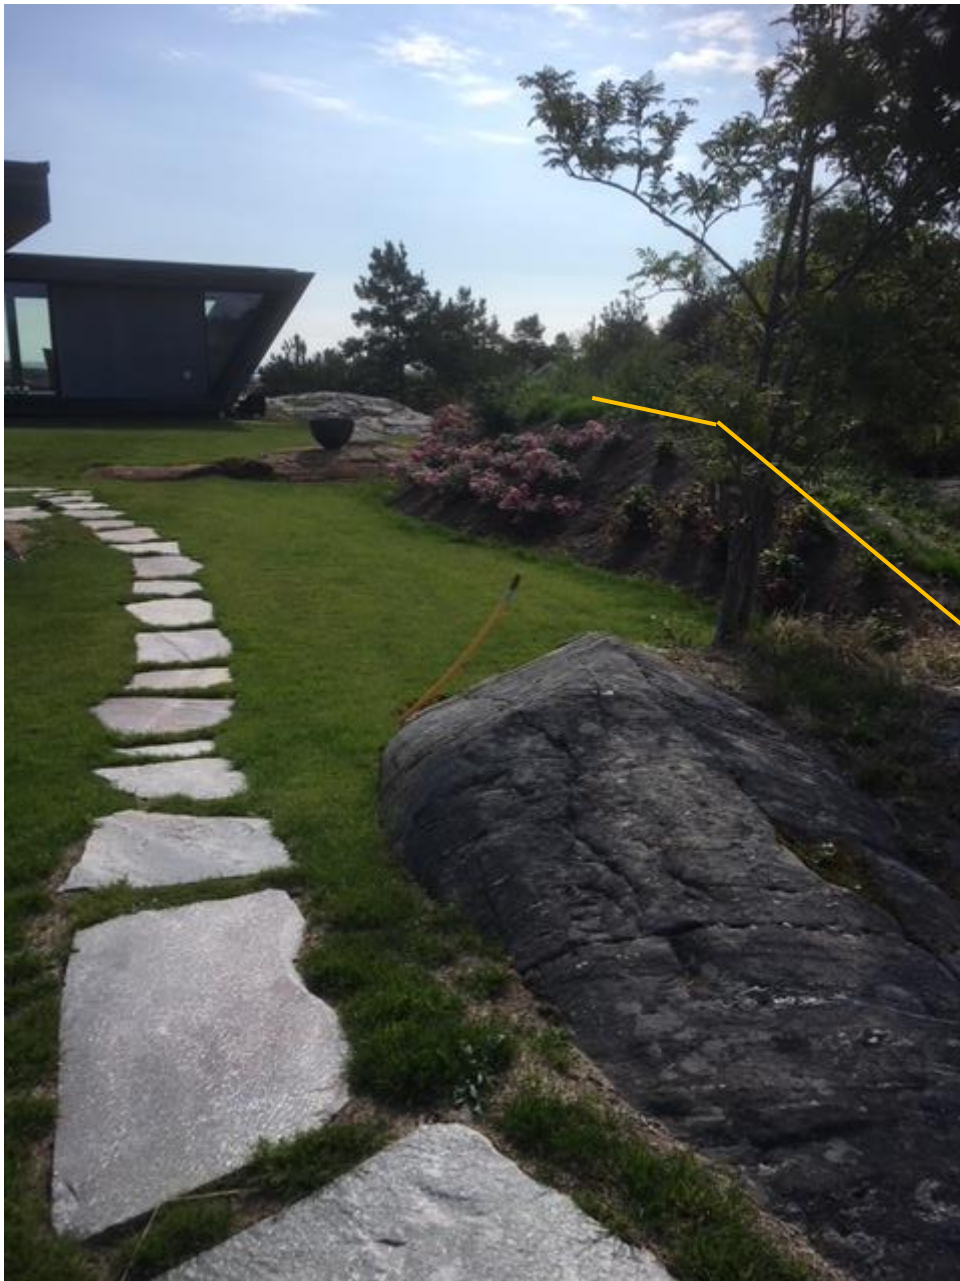
Jordvoll i grense mot nabo (31/42). Vollen ligger inn på naboens eiendom. Omtrentlig eiendomsgrense markert med gult.

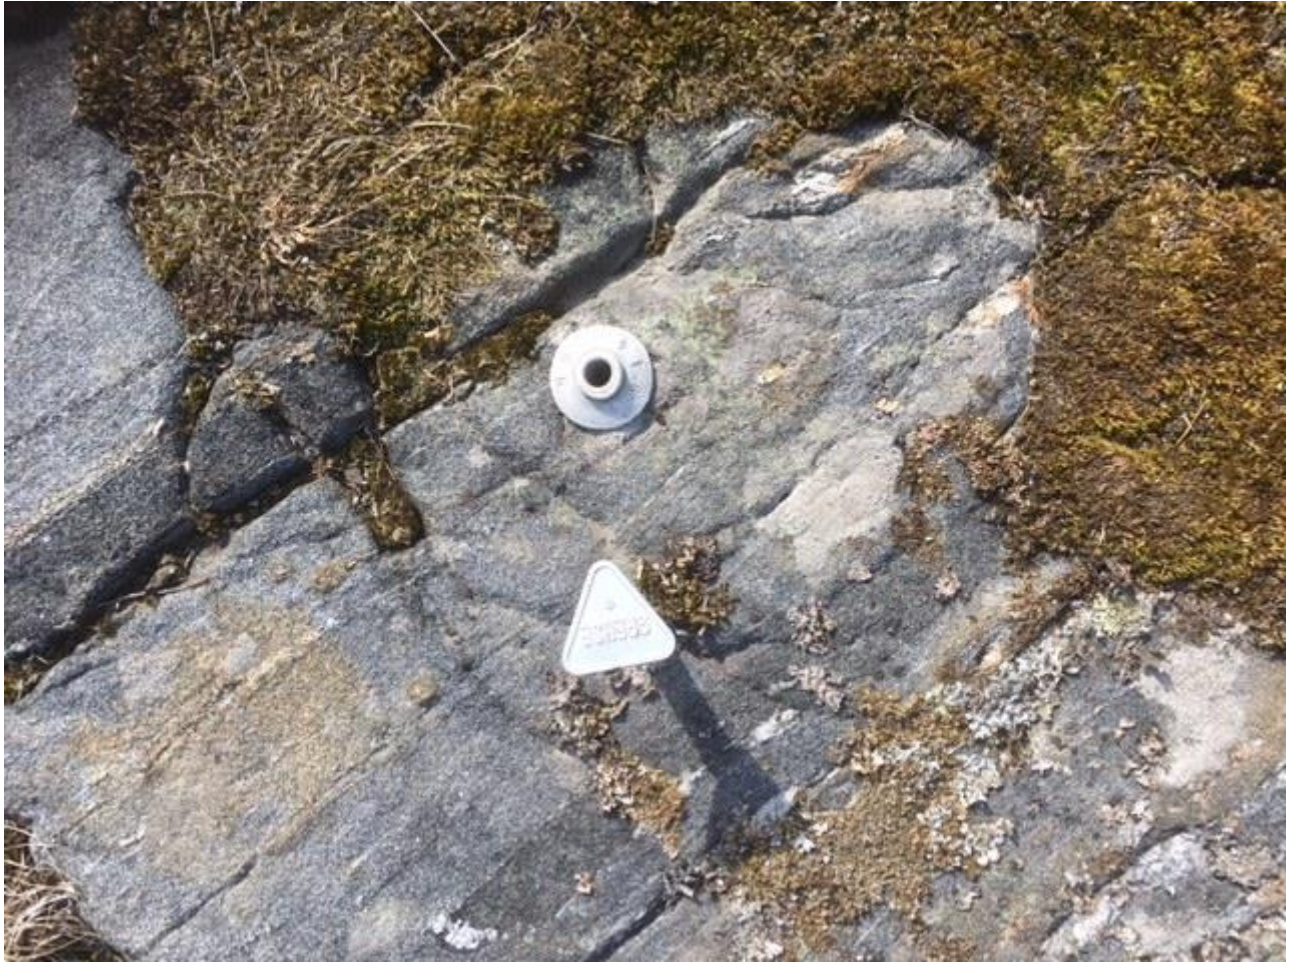
Grensebolt og fastmerke på kolle mot bryggene.

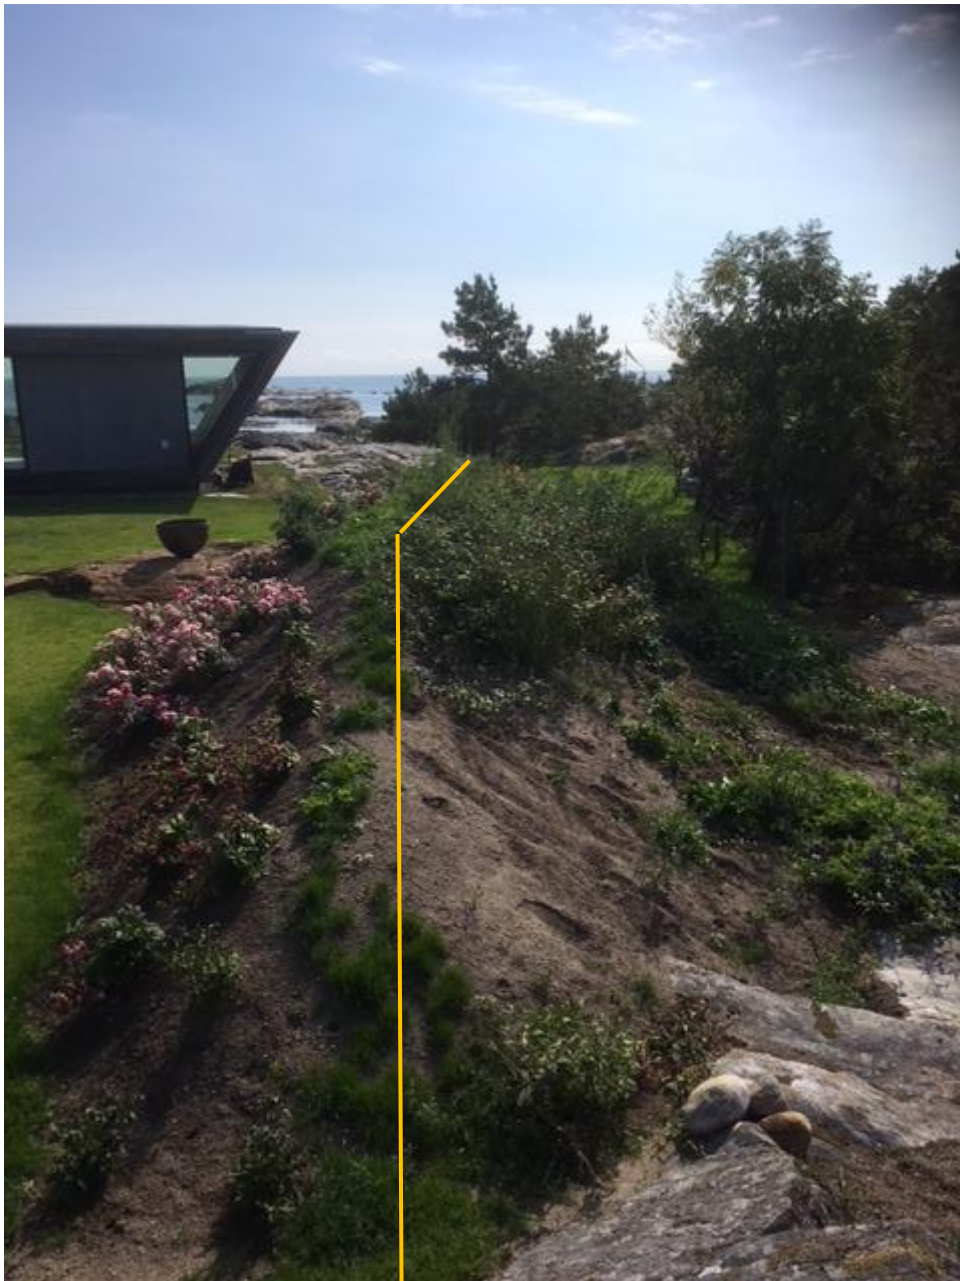
Jordvoll på/over grense til 31/42. Omtrentlig eiendomsgrense markert med gult.

Vollen er ikke søkt om og er dels plassert på samme sted som det ble godkjent midlertidig deponering av masser under byggearbeidet på vilkår av at området skulle tilbakeføres etter ferdigstillelse.

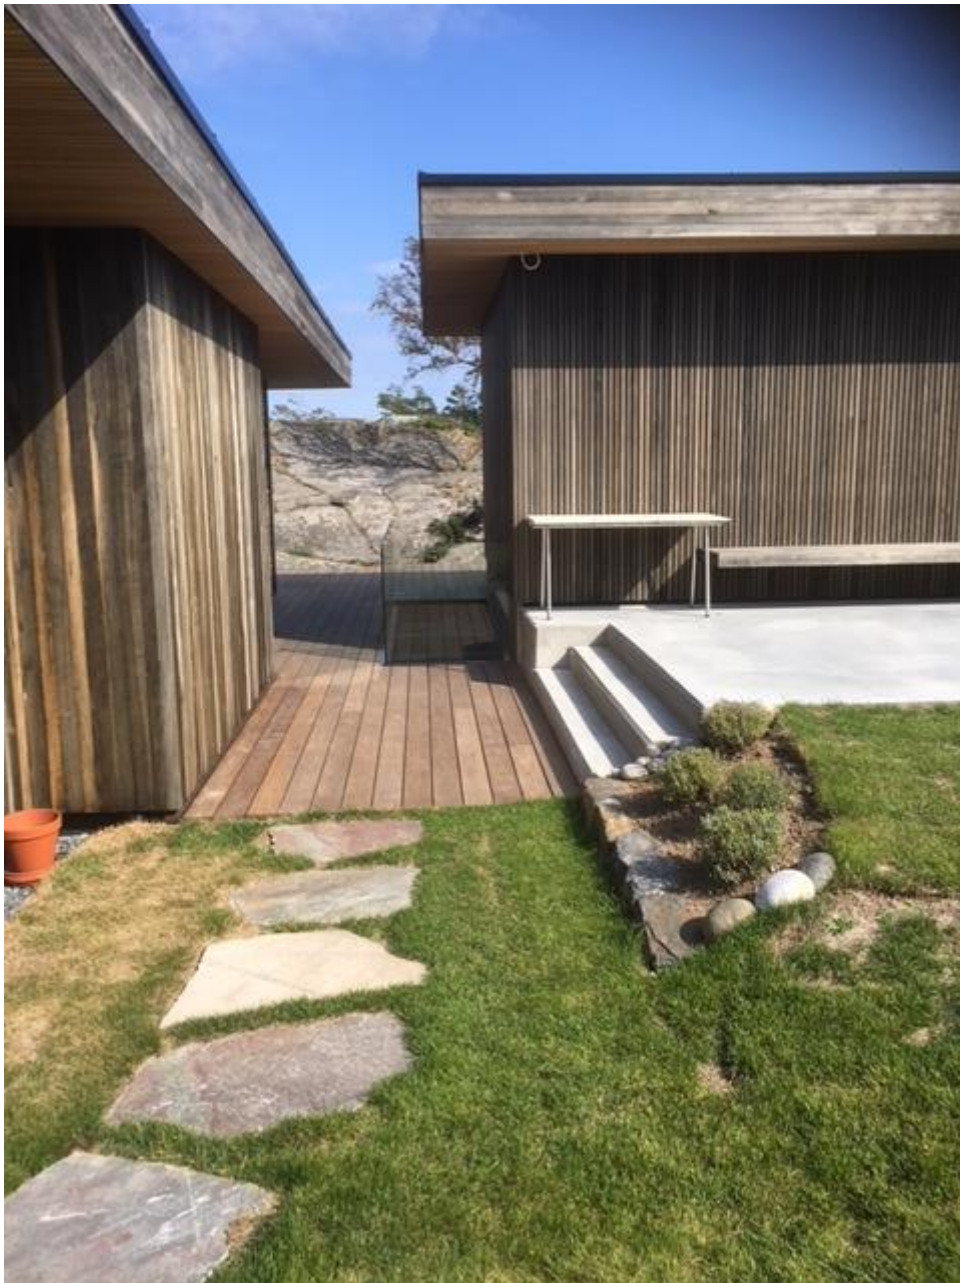
Overgang mellom hytte og anneks mangler sammenhengende tak.

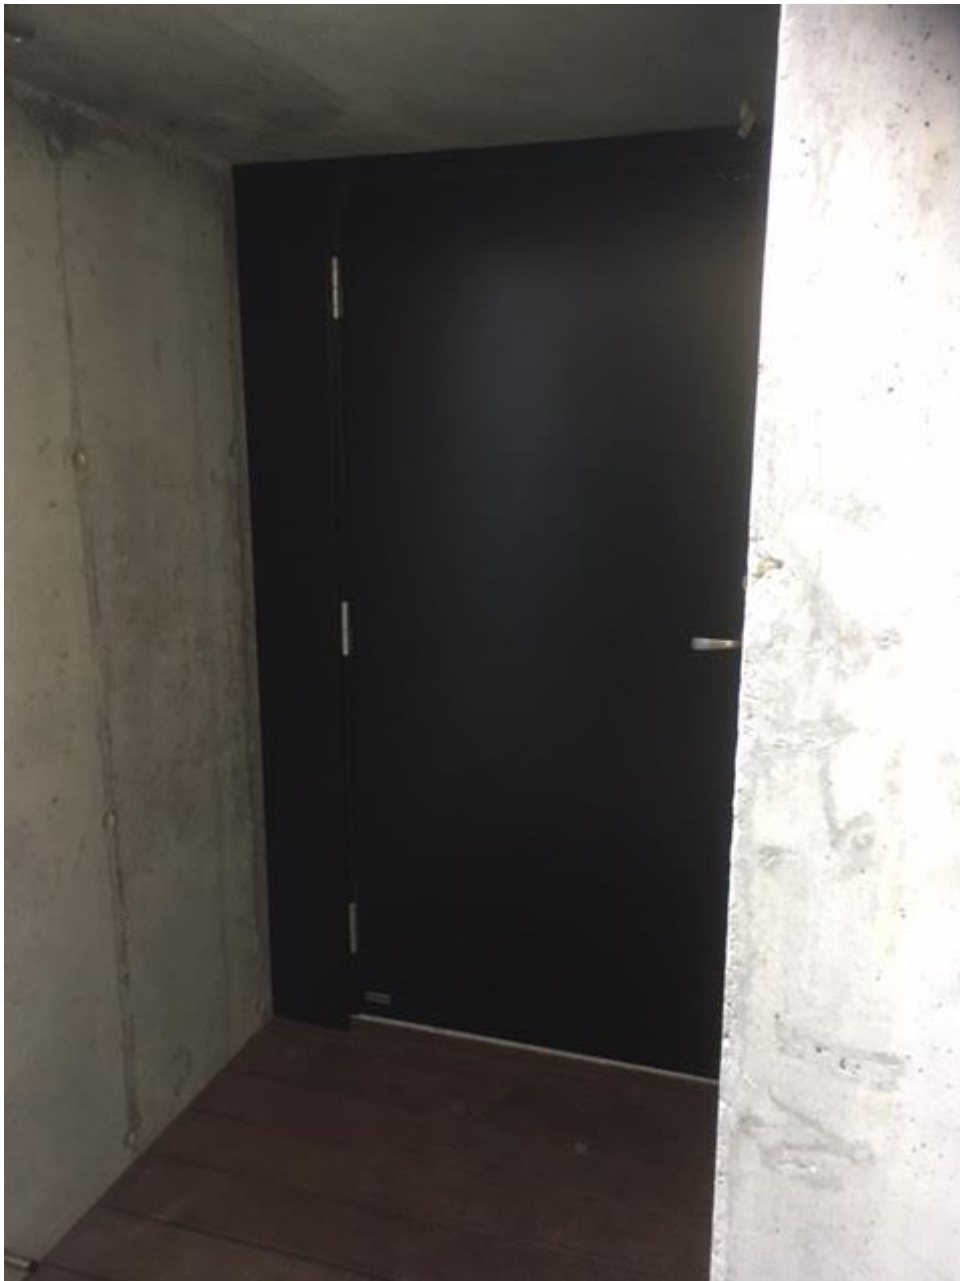
Kjellerdør under anneks – ikke i samsvar med godkjente tegninger.

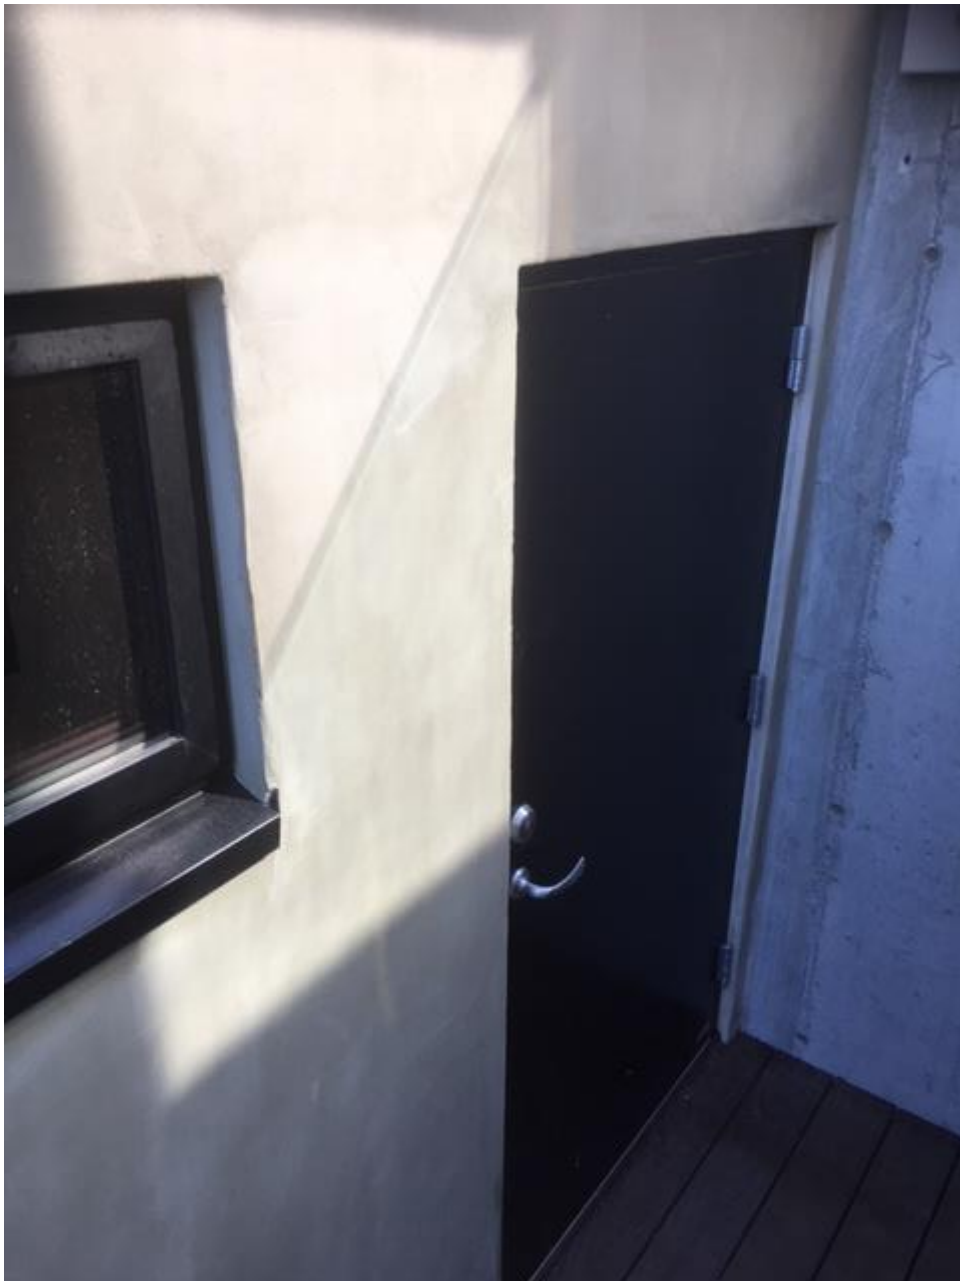
Kjellerdør under hytta – uklart om rommet innenfor har lavere takhøyde enn 1,9 m som godkjent.

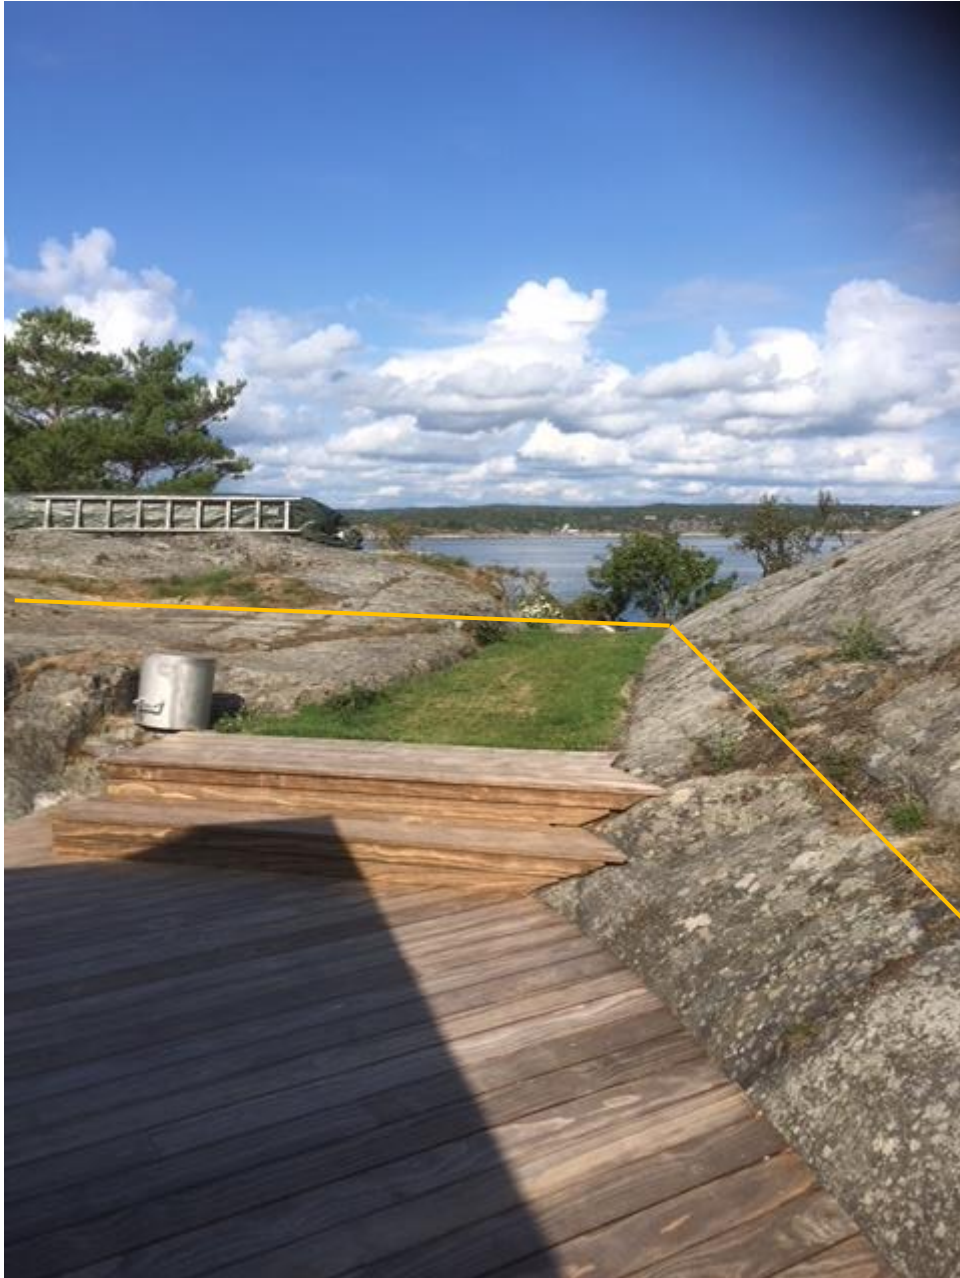
Kløft mot fjorden hvor vedtaket godkjenner gjenfylling med stedegne masser over drenggrøft. Grøft skal gro til med naturlig vegetasjon.

Grensemerke ikke gjenfinnbart. Omtrentlig eiendomsgrense markert med gult.

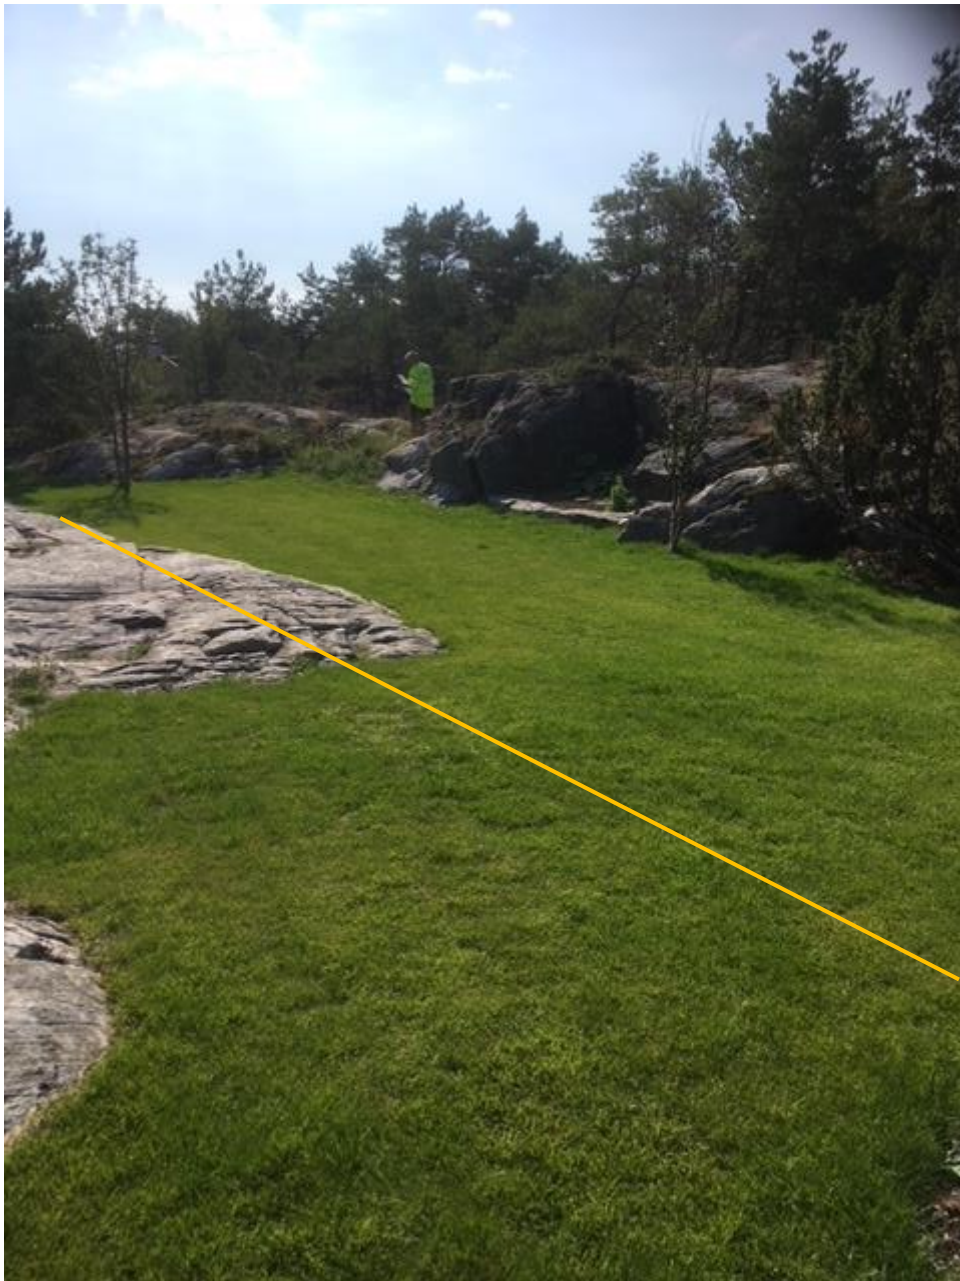
Gresslagt området dels på egen og dels utenfor egen eiendom. Bed anlagt der tidligere utepeis sto. Platting og peis utenfor eiendom fjernet i samsvar med vedtak. Omtrentlig eiendomsgrense markert med gult.

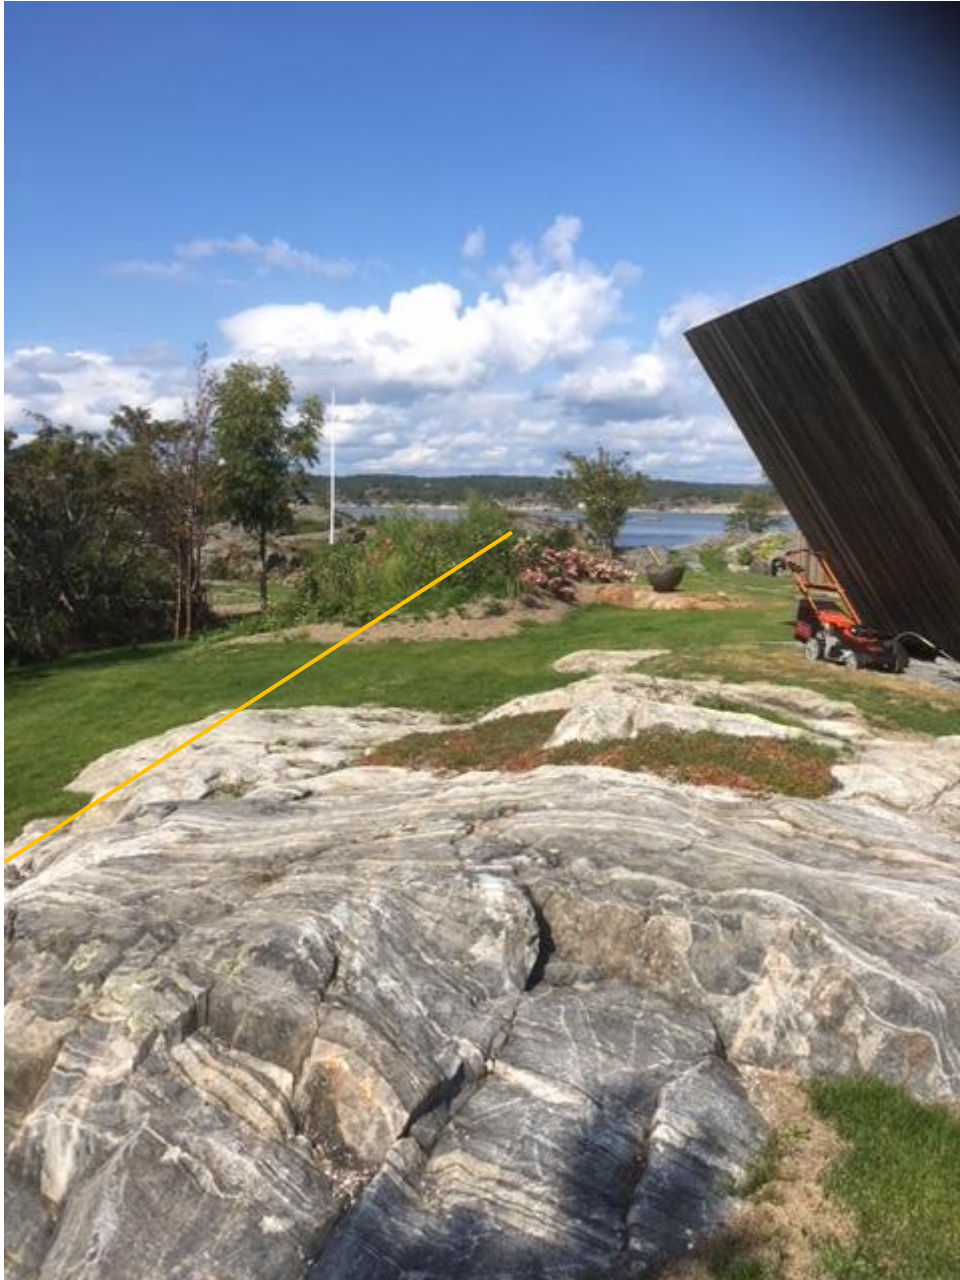
Jordvoll og plen. Omtrentlig eiendomsgrense markert med gult.

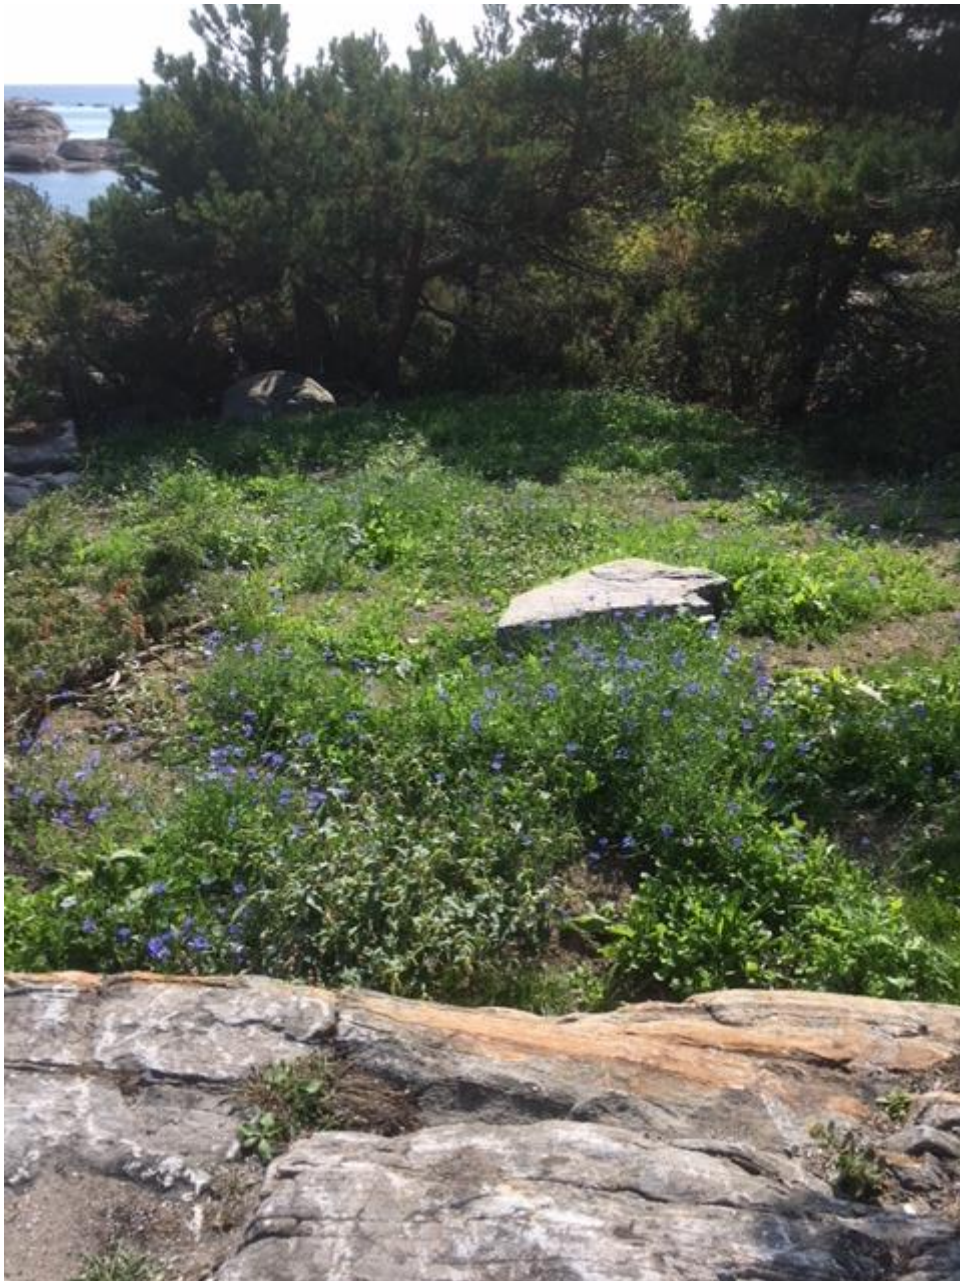
Område fylt opp med masse. Trolig tilsådd med «blomstereng» e.l. Ligger i sin helhet utenfor eiendommen.

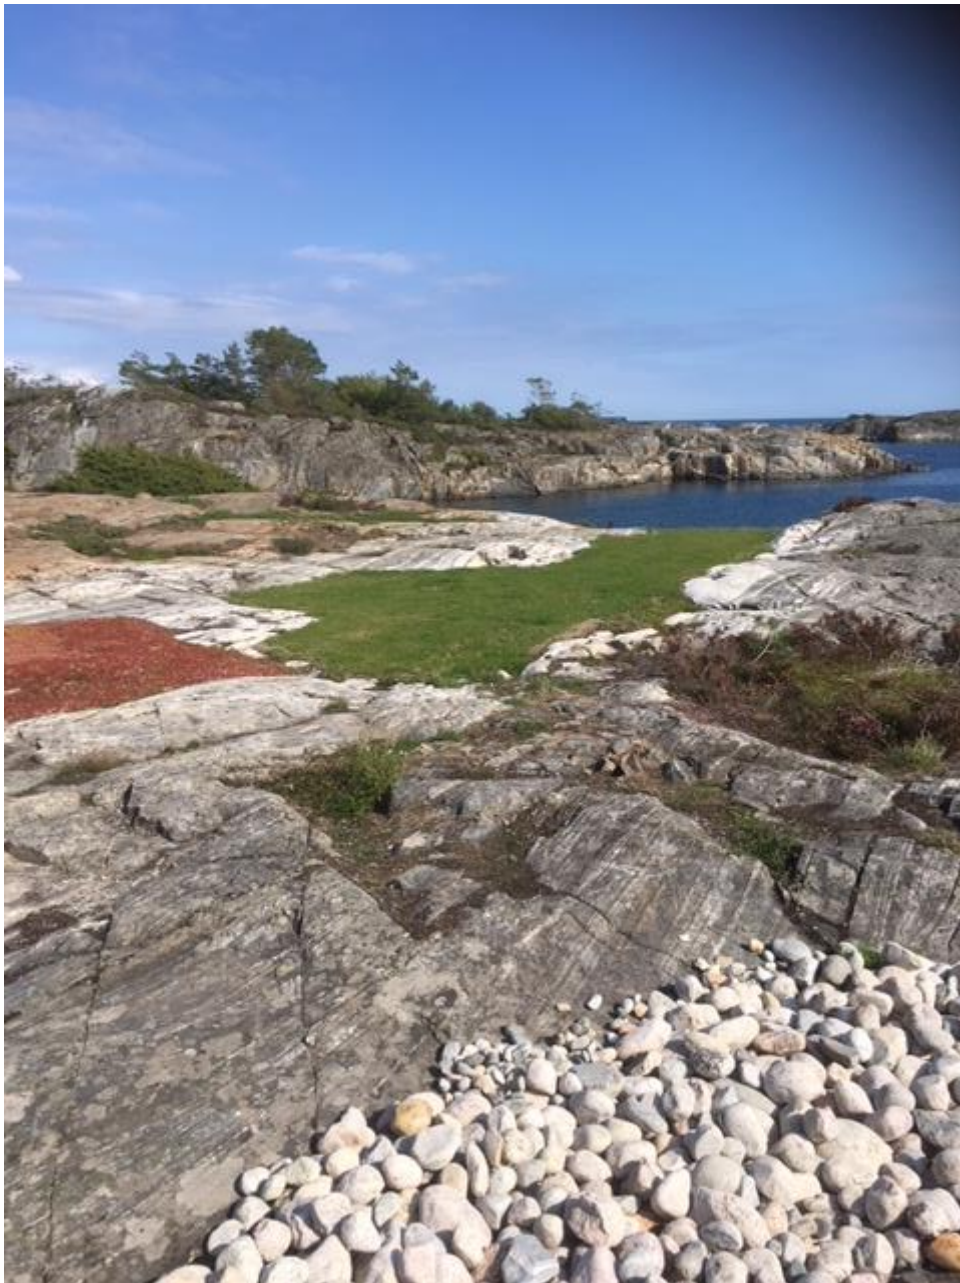
Skorter med ferdigplen og tilsådd med gress. Ligge i sin helhet utenfor eiendomsgrensa.

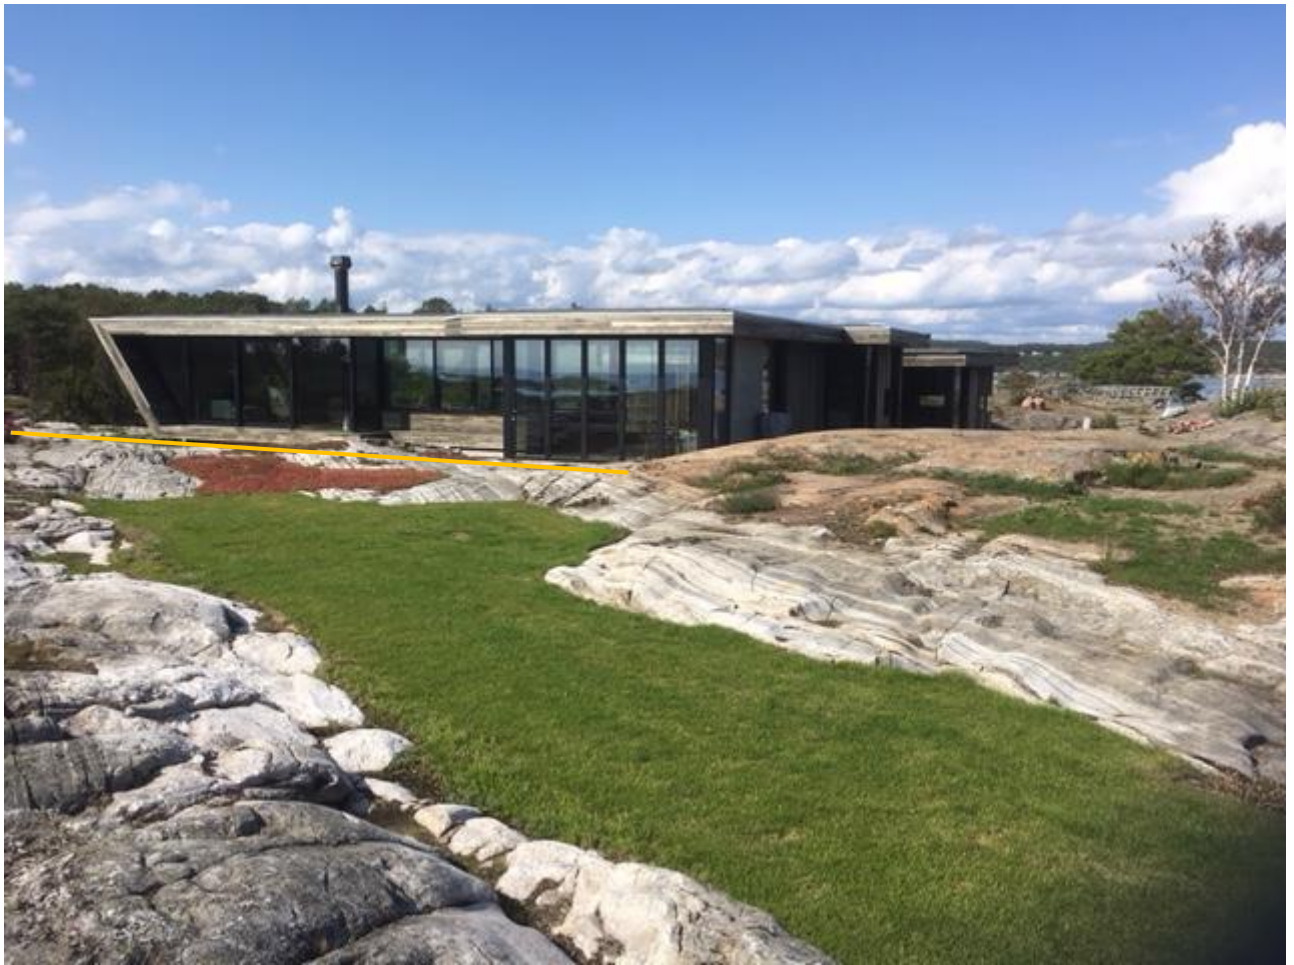
Ferdigplen utenfor eiendomsgrensa. Omtrentlig eiendomsgrense markert med gult.

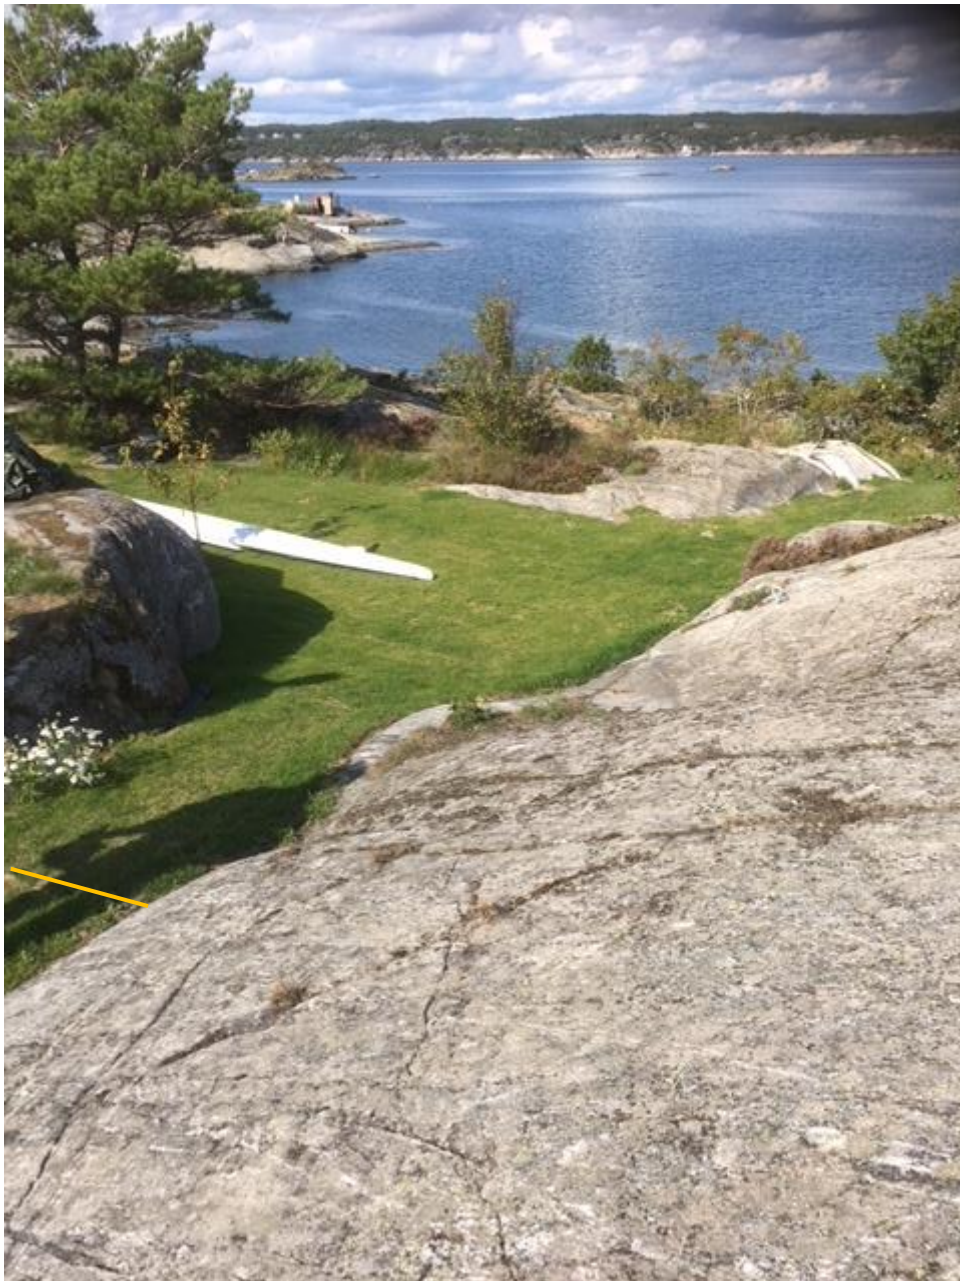
Ferdigplen utenfor egen eiendom. Grensebolt ikke funnet. Omtrentlig eiendomsgrense markert med gult.

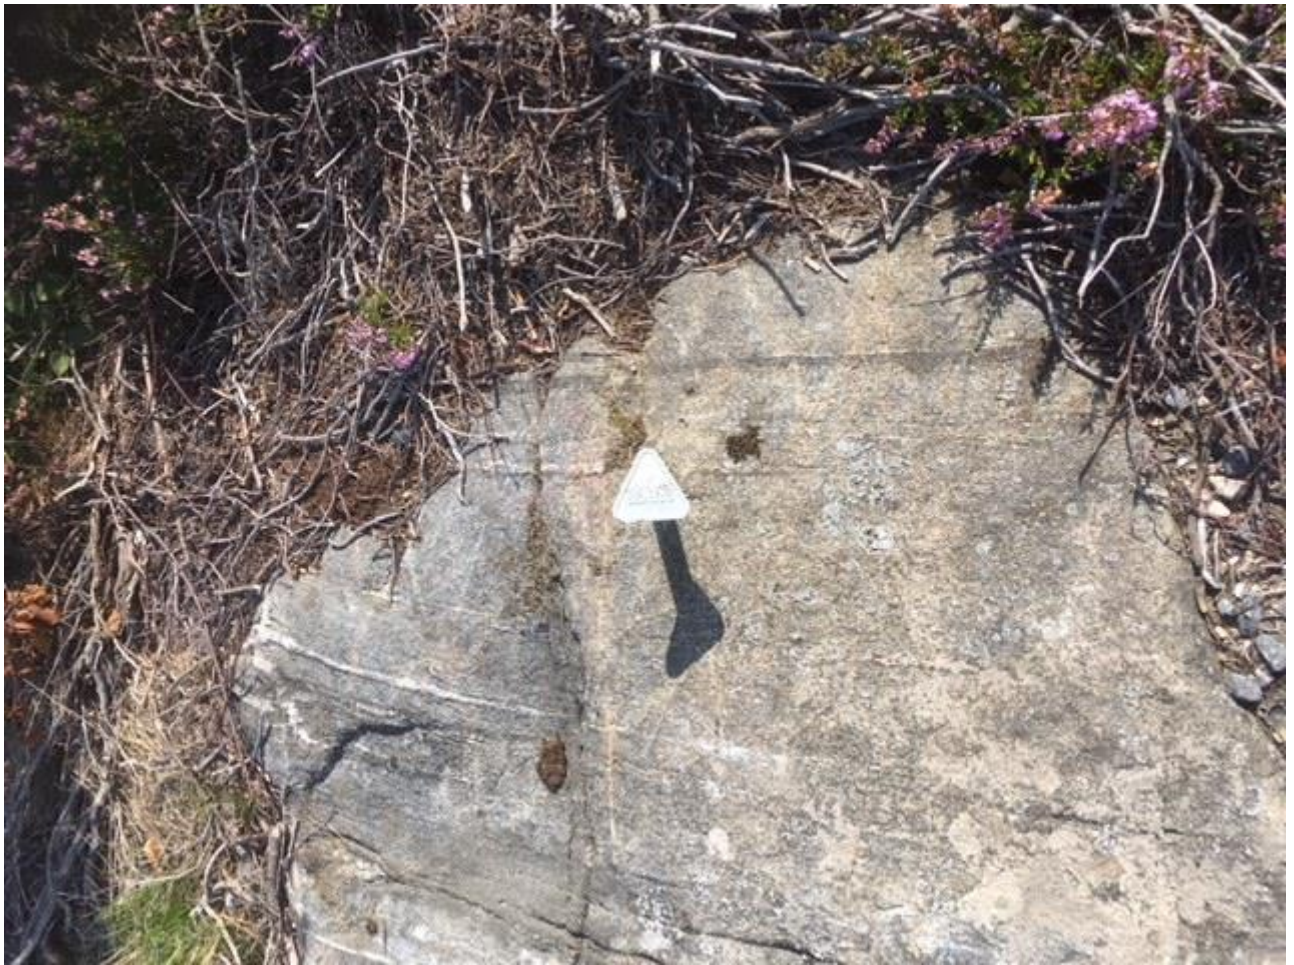
Grensebolt funnet ca. 10 m lengre nord enn grensepunkt i målebrev. Trolig en eldre grensebolt som ikke er fjernet.
