Bilder fra befaring på 31/39 – Ahlsand – 03.09.18.

Befaring foretatt av Anders Pedersen og Heidi Rødven, enhet for plan- og byggesak

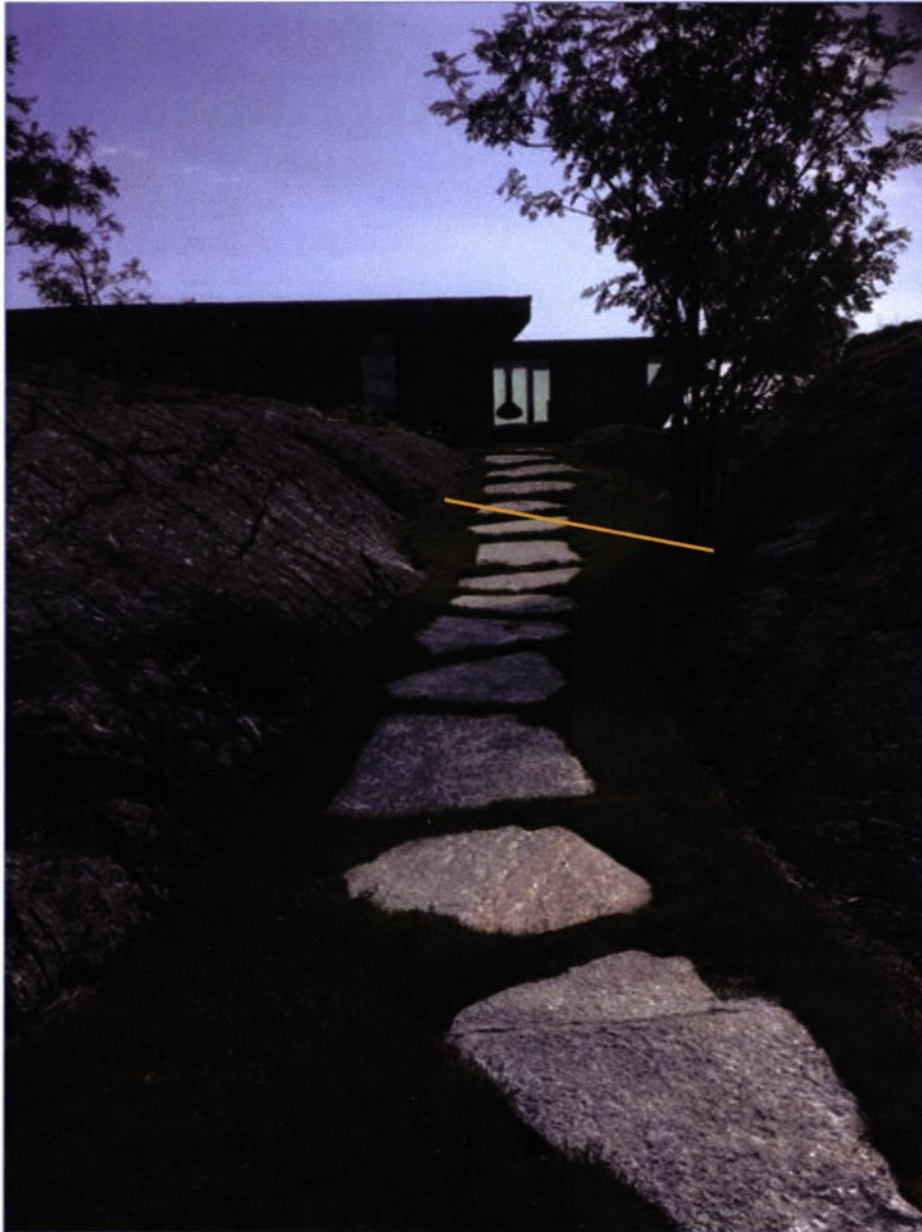
Foto #1

Gangsti fra brygge til hytte. Omtrentlig eiendomsgrense markert med gult.

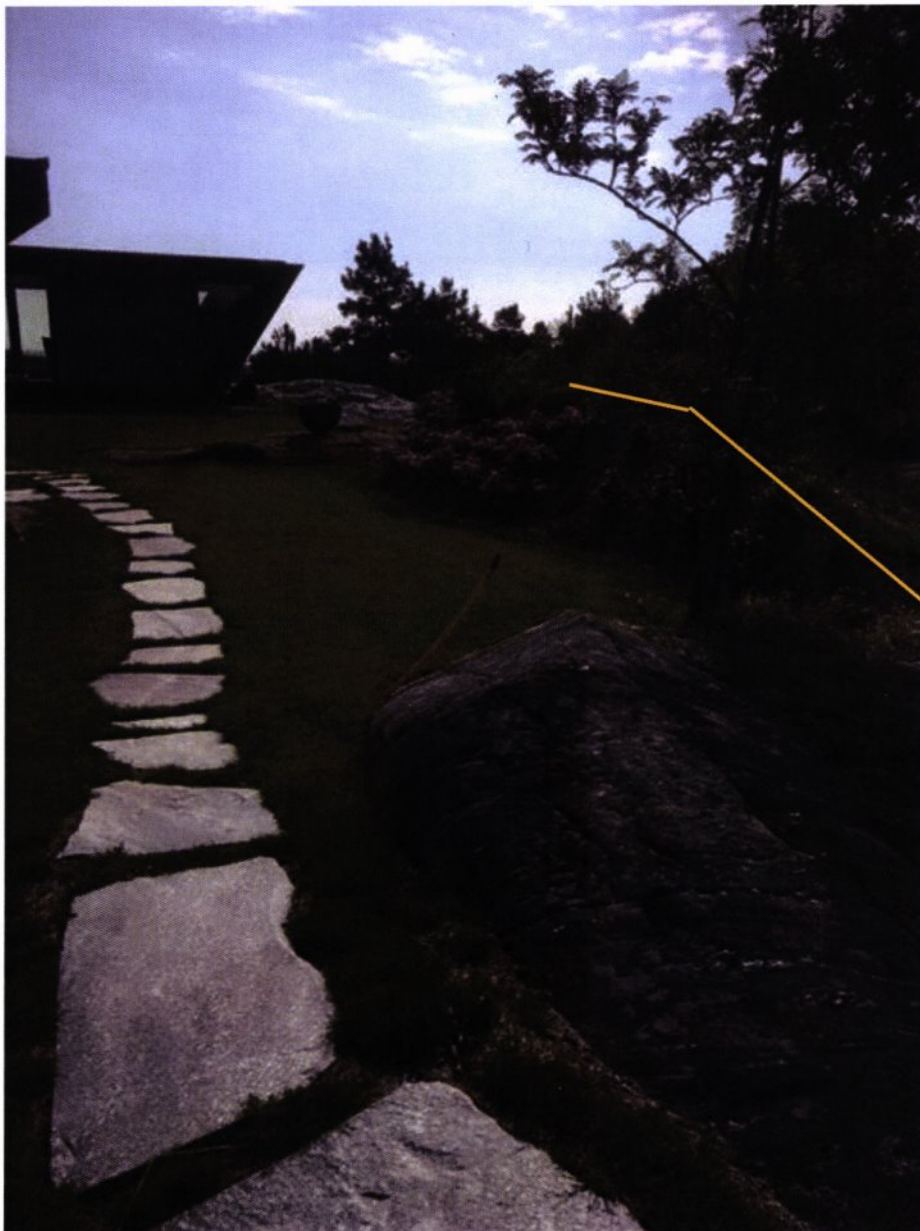
Foto #2

Jordvoll i grense mot nabo (31/42). Vollen ligger inn på naboens eiendom. Omtrentlig eiendomsgrense markert med gult.

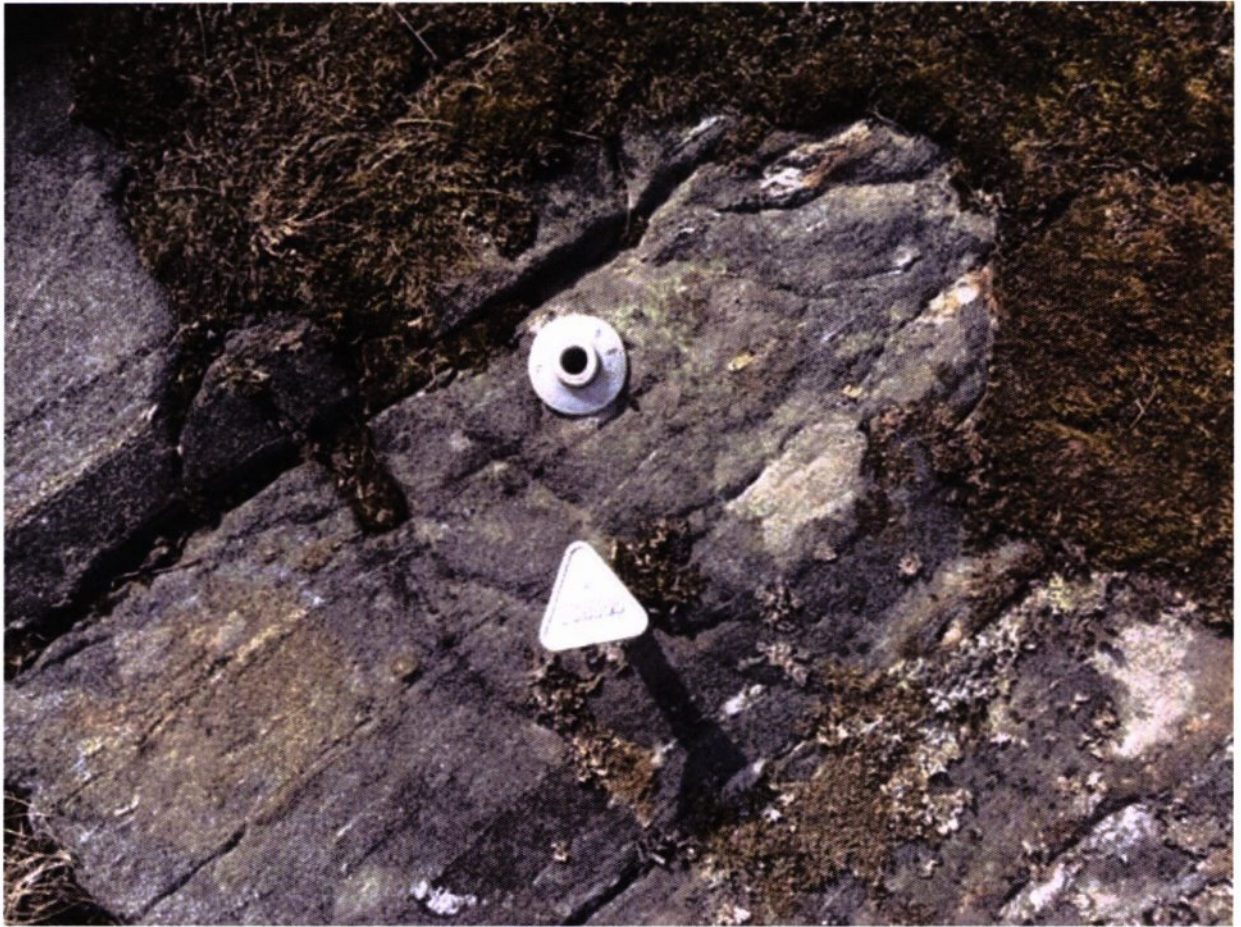
Grensebolt og fastmerke på kolle mot bryggene.

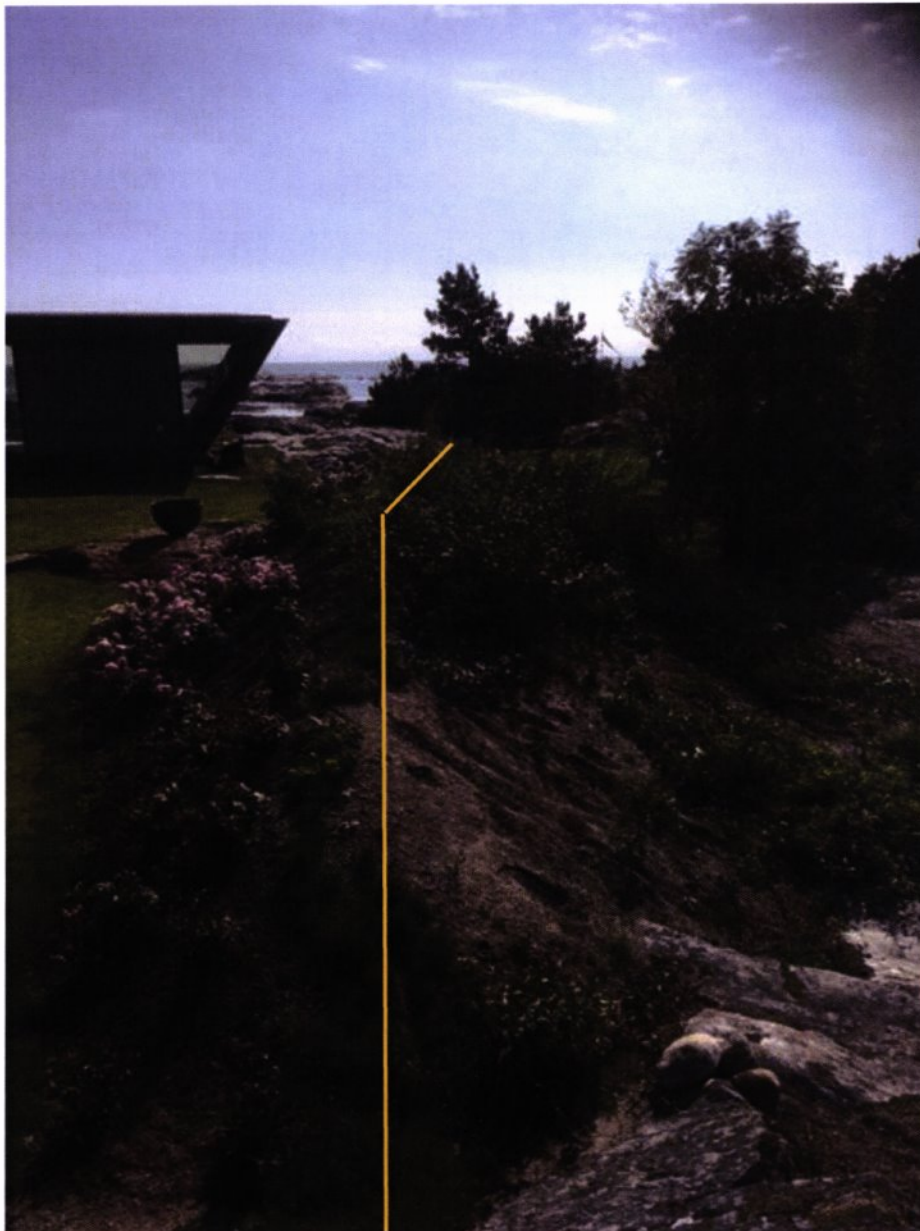
Jordvoll på/over grense til 31/42. Omtrentlig eiendomsgrense markert med gult.

Vollen er ikke søkt om og er dels plassert på samme sted som det ble godkjent midlertidig deponering av masser under byggearbeidet på vilkår av at området skulle tilbakesføres etter ferdigstillelse.

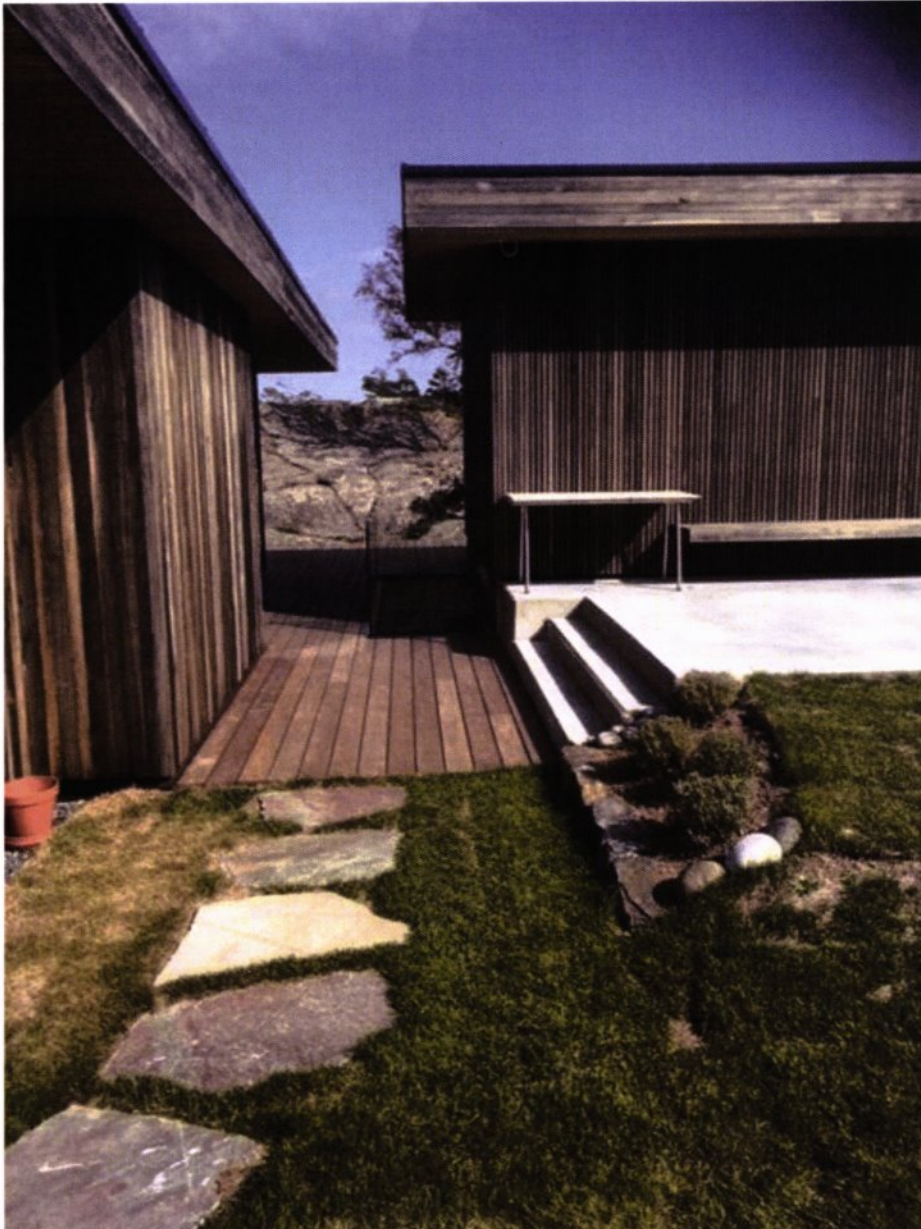
Overgang mellom hytte og anneks mangler sammenhengende tak.

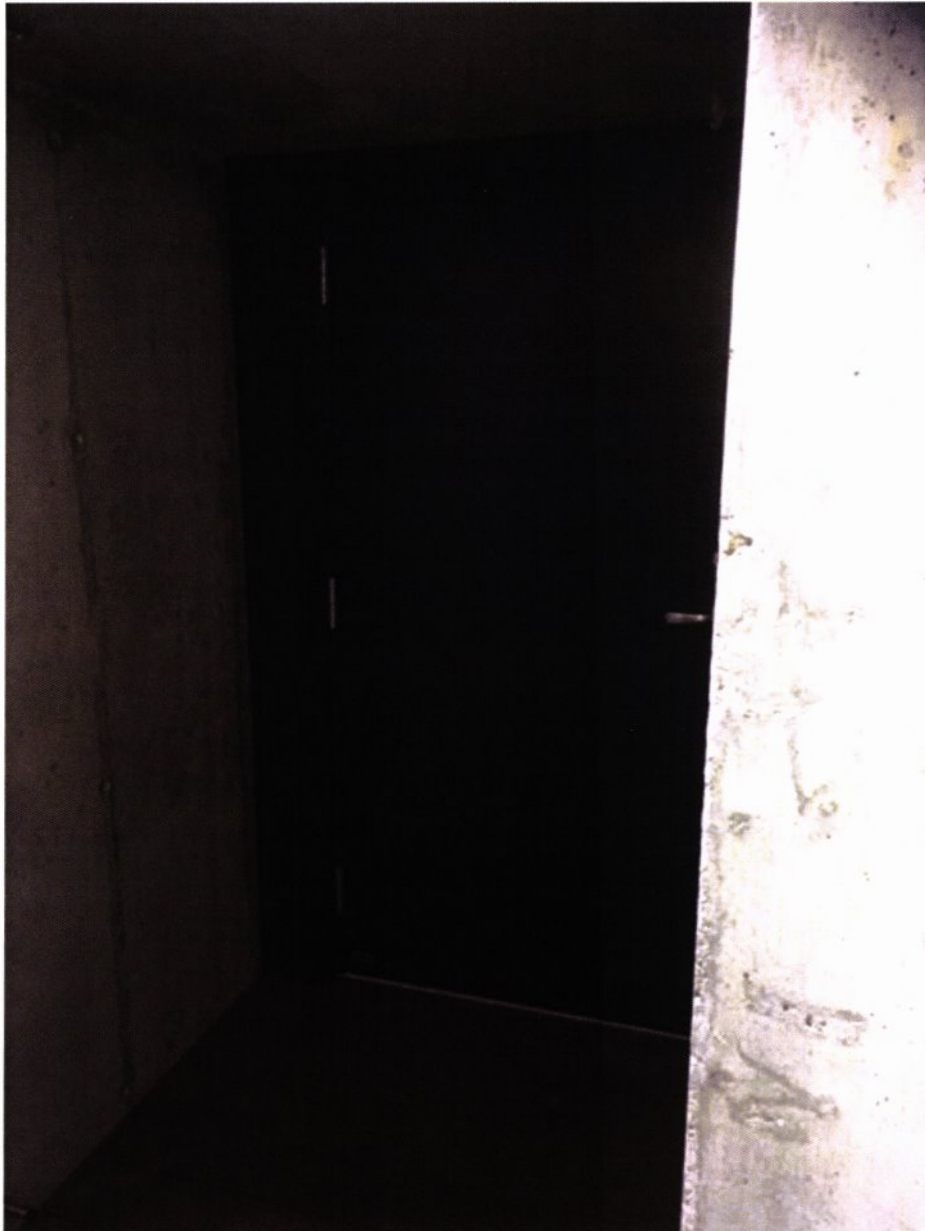
Foto #6

Kjellerdør under anneks – ikke i samsvar med godkjente tegninger.

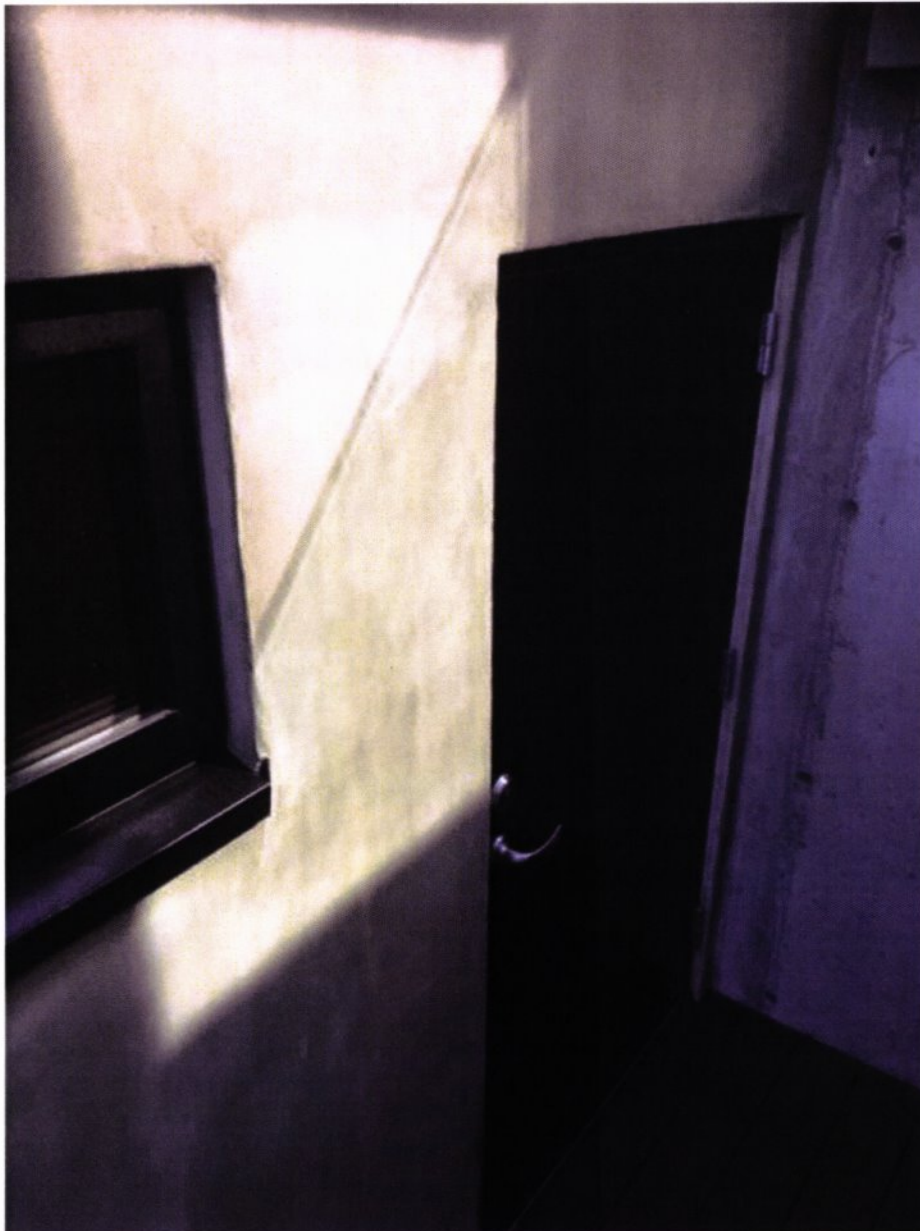
Foto #7

Kjellerdør under hytta – uklart om rommet innenfor har lavere takhøyde enn 1,9 m som godkjent.

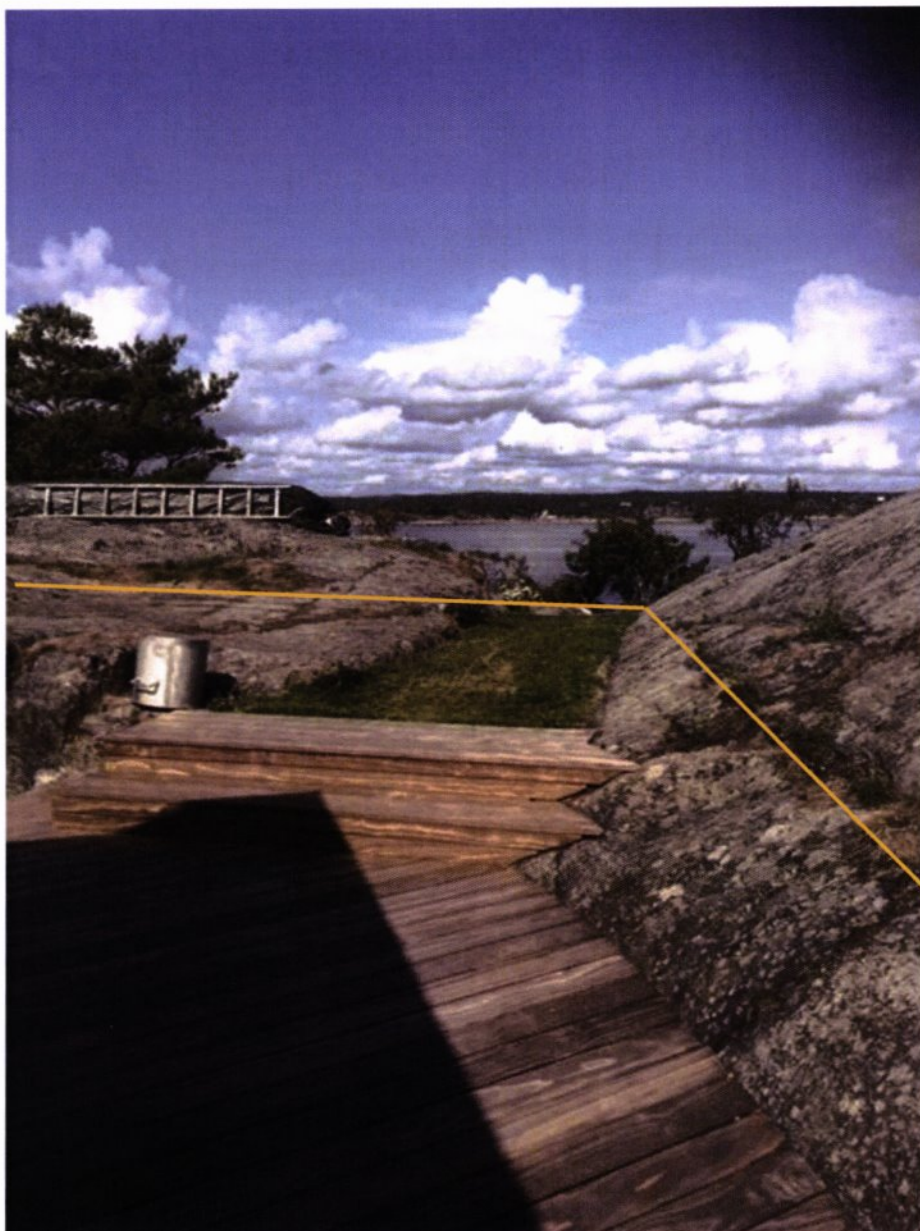
Kløft mot fjorden hvor vedtaket godkjenner gjenfylling med stedegne masser over drengroft. Groft skal gro til med naturlig vegetasjon.

Grensemerke ikke gjenfinnbart. Omtrentlig eiendomsgrense markert med gult.

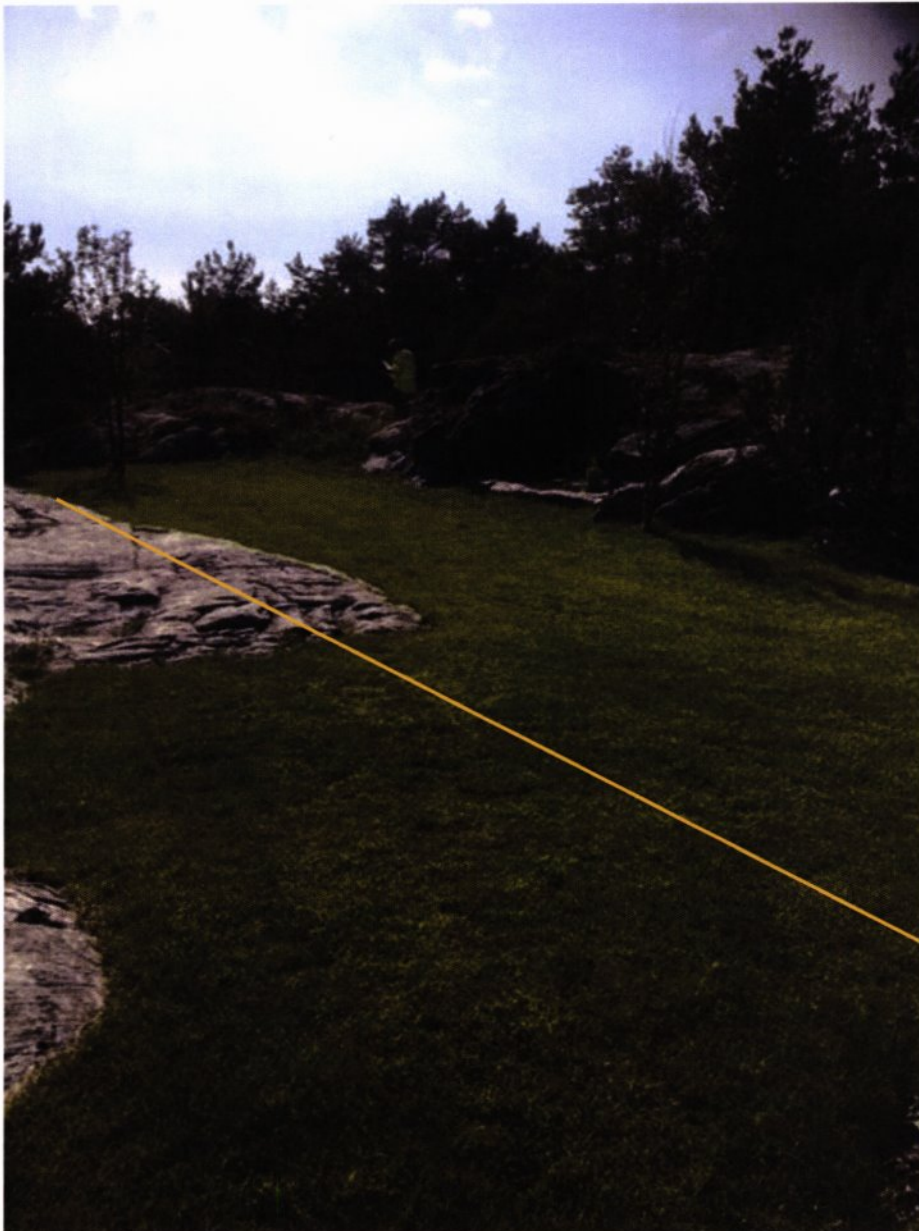
Foto #9

Gresslagt området dels på egen og dels utenfor egen eiendom. Bed anlagt der tidligere utepeis sto. Platting og peis utenfor eiendom fjernet i samsvar med vedtak. Omtrentlig eiendomsgrense markert med gult.

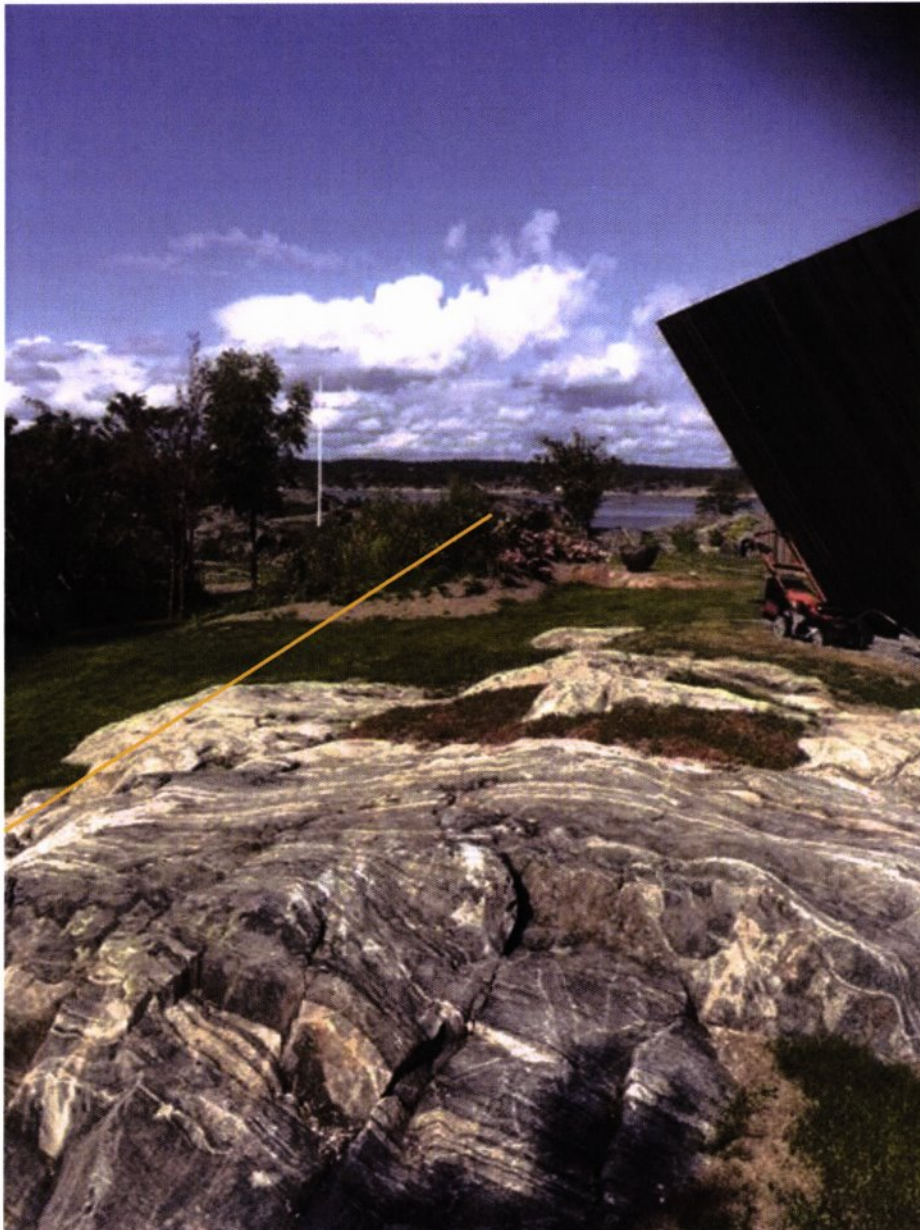
Jordvoll og plen. Omtrentlig eiendomsgrense markert med gult.

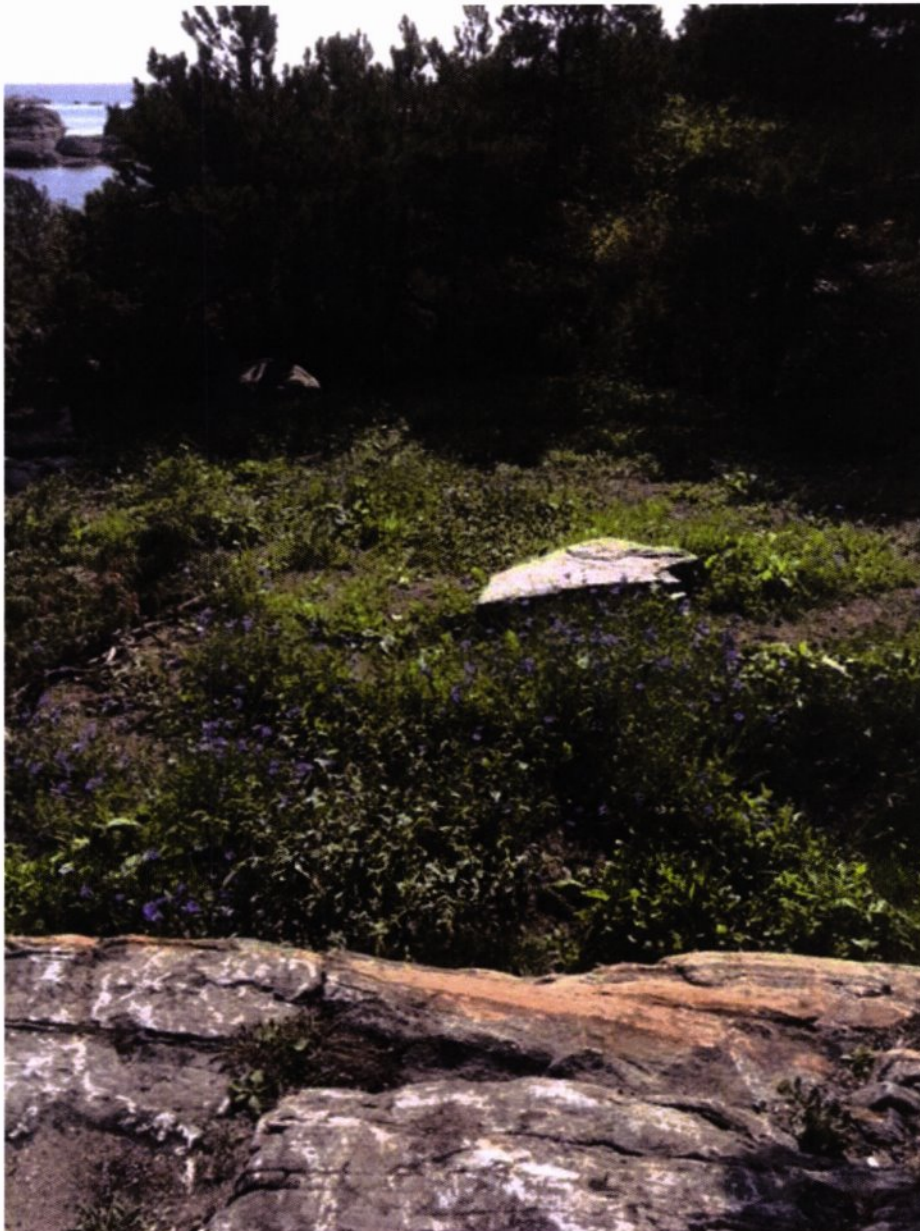
Område fylt opp med masse. Trolig tilsådd med «blomstereng» e.l. Ligger i sin helhet utenfor eiendommen.

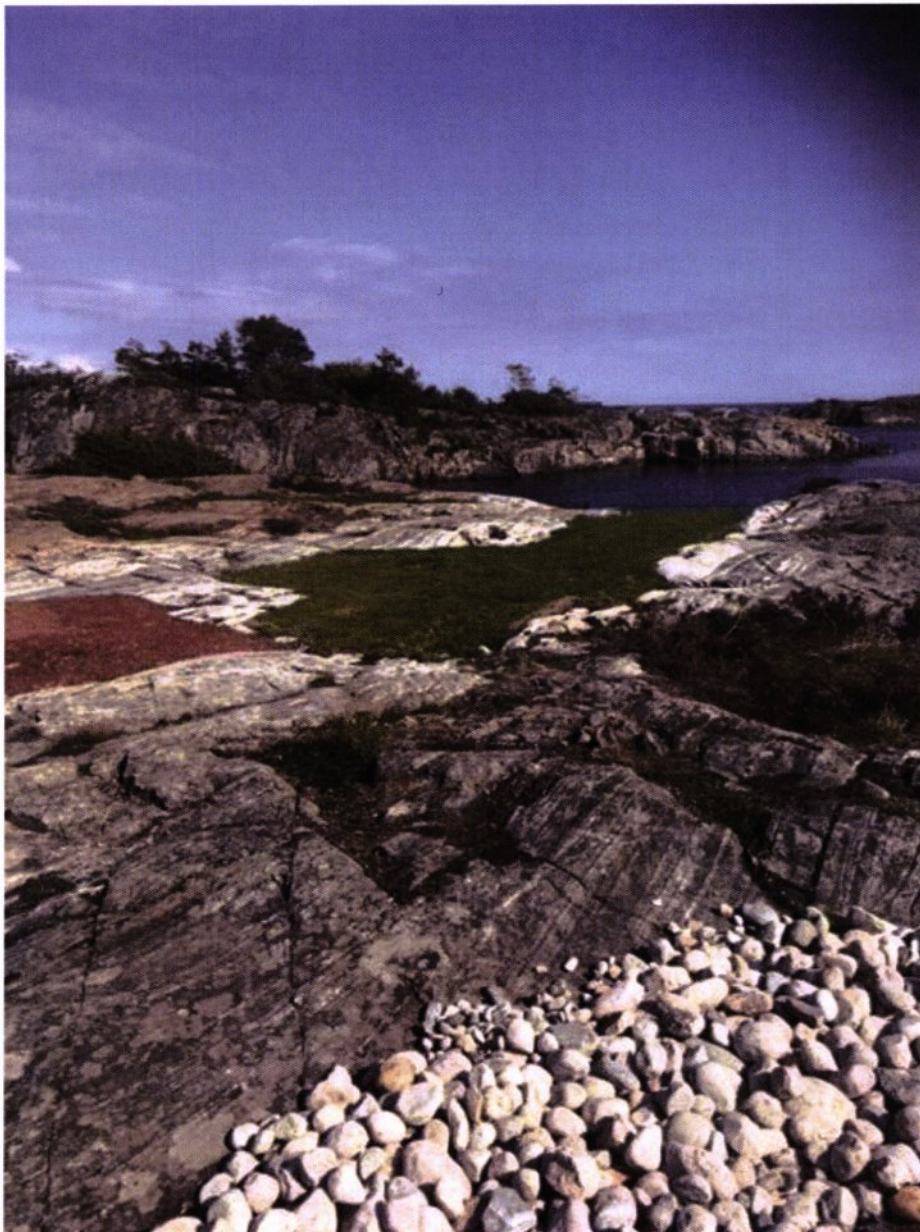
Skorter med ferdigplen og tilsådd med gress. Ligge i sin helhet utenfor eiendomsgrensa.

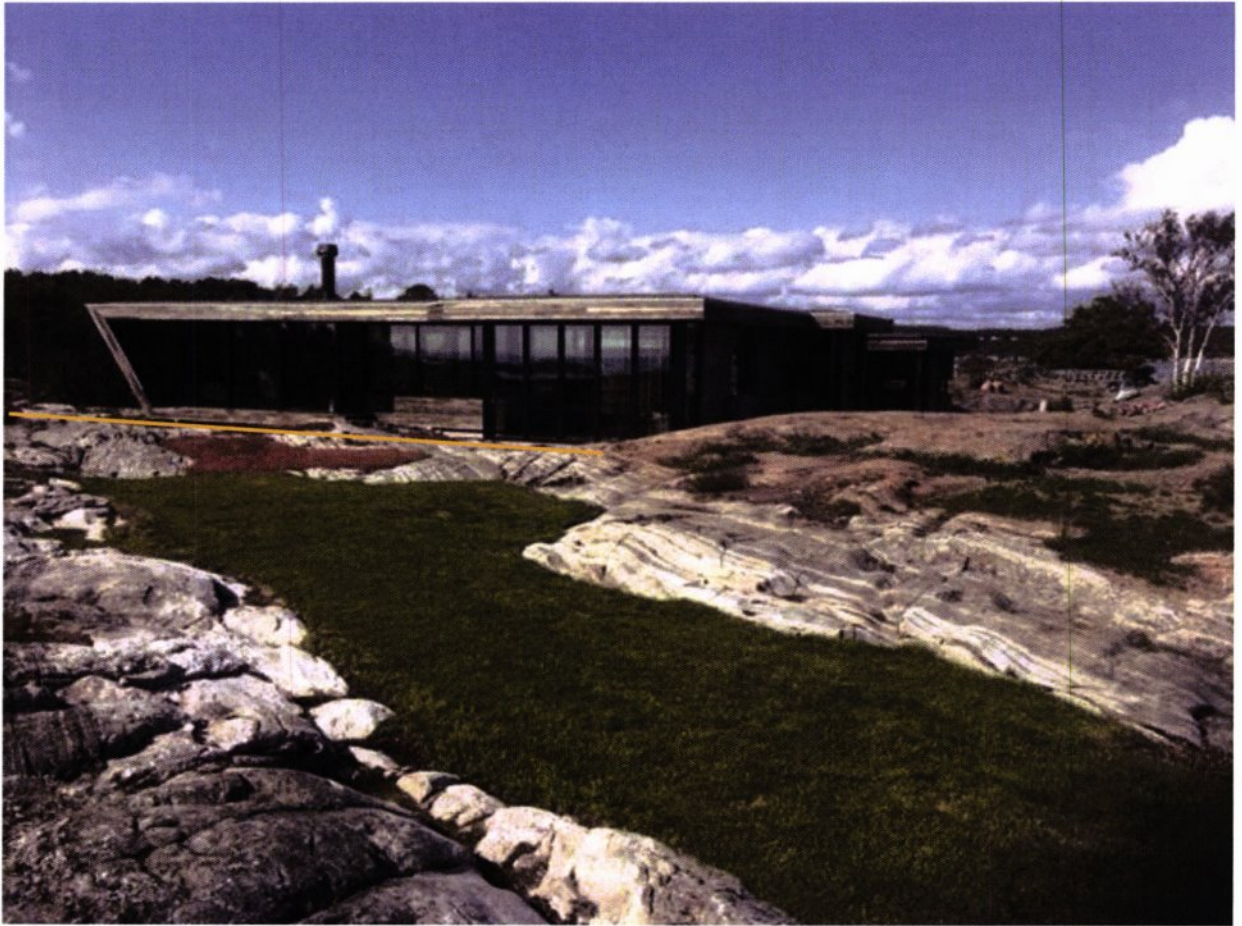
Foto # 14

Ferdigplen utenfor eiendomsgrensa. Omtrentlig eiendomsgrense markert med gult.

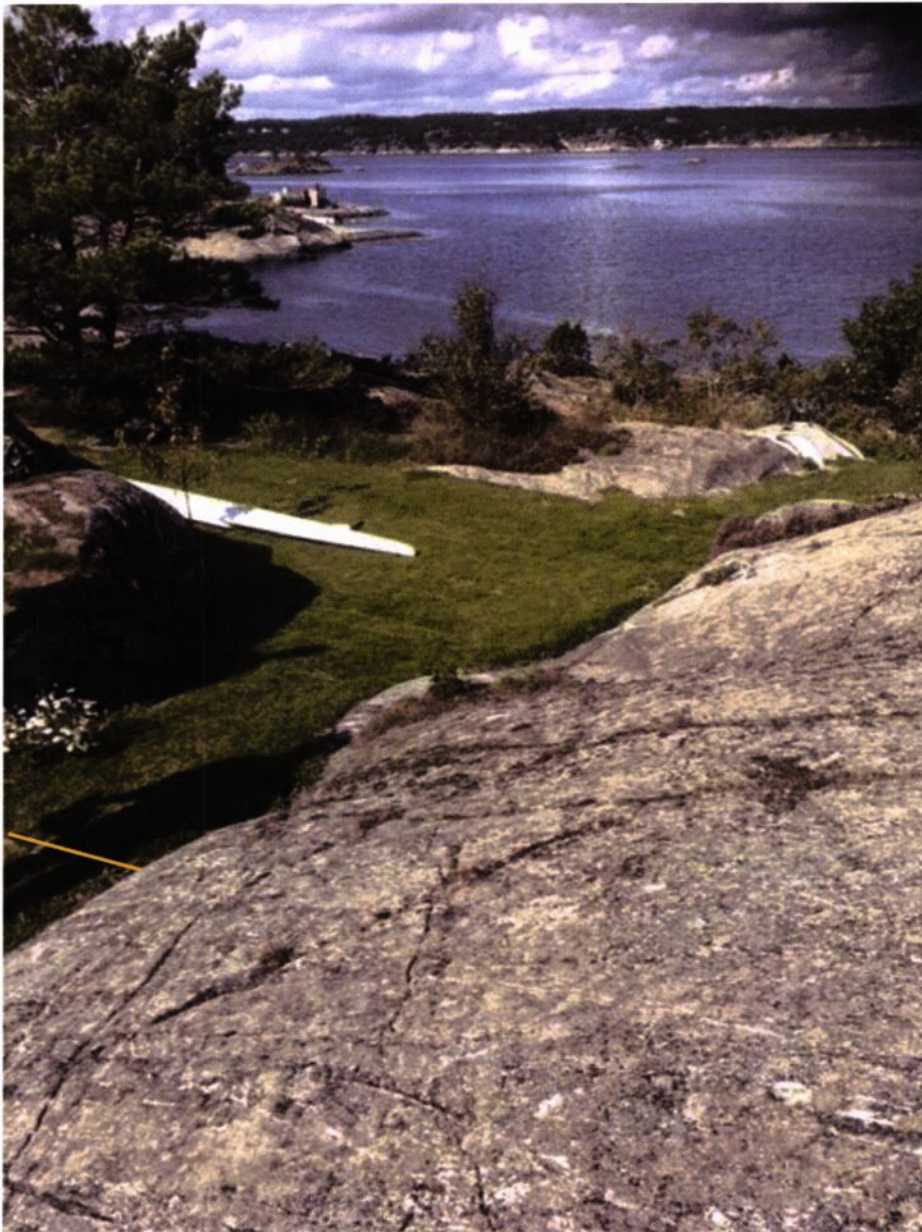
Ferdigplen utenfor egen eiendom. Grensebolt ikke funnet. Omtrentlig eiendomsgrense markert med gult.

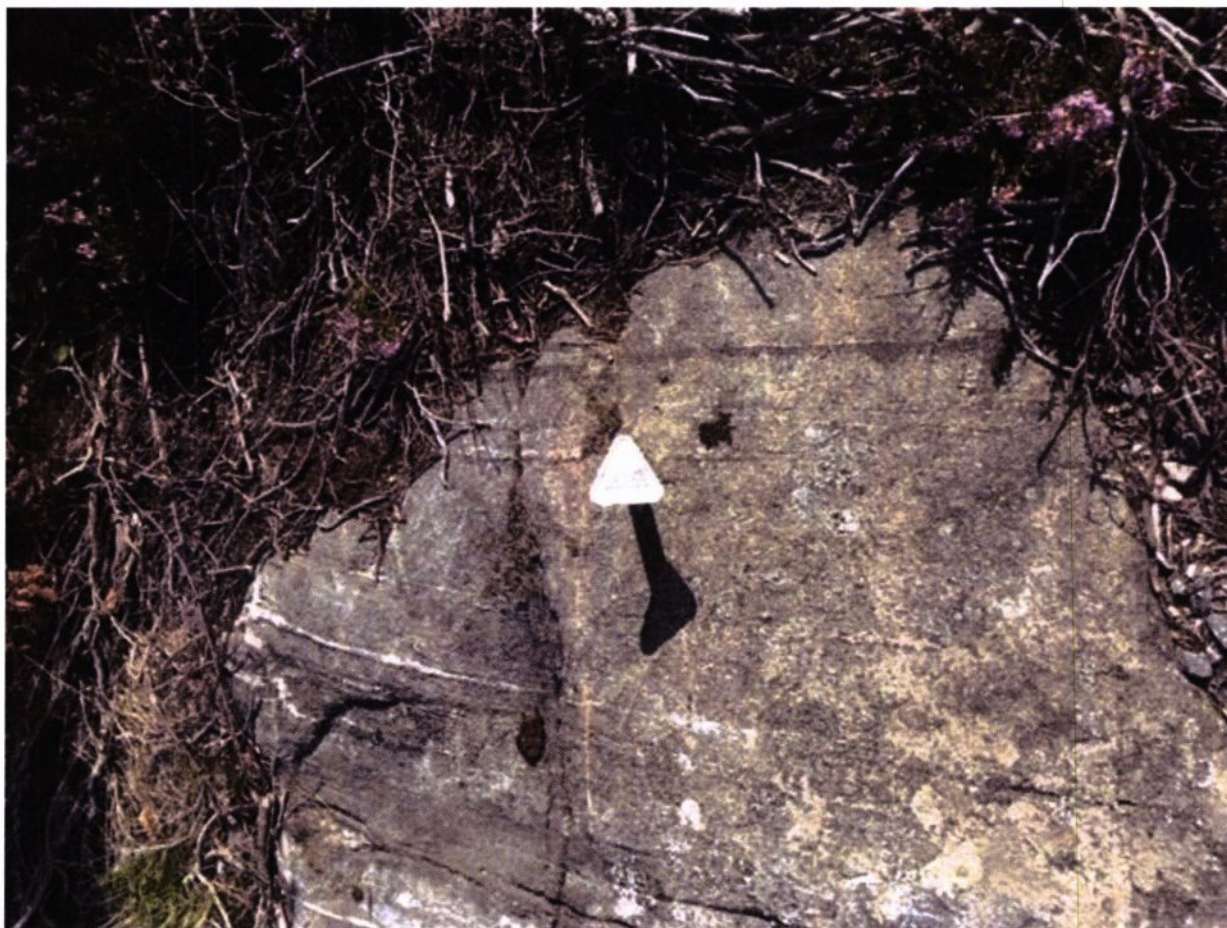
Foto #16

Grensebolt funnet ca. 10 m lengre nord enn grensepunkt i målebrev. Trolig en eldre grensebolt som ikke er fjernet.

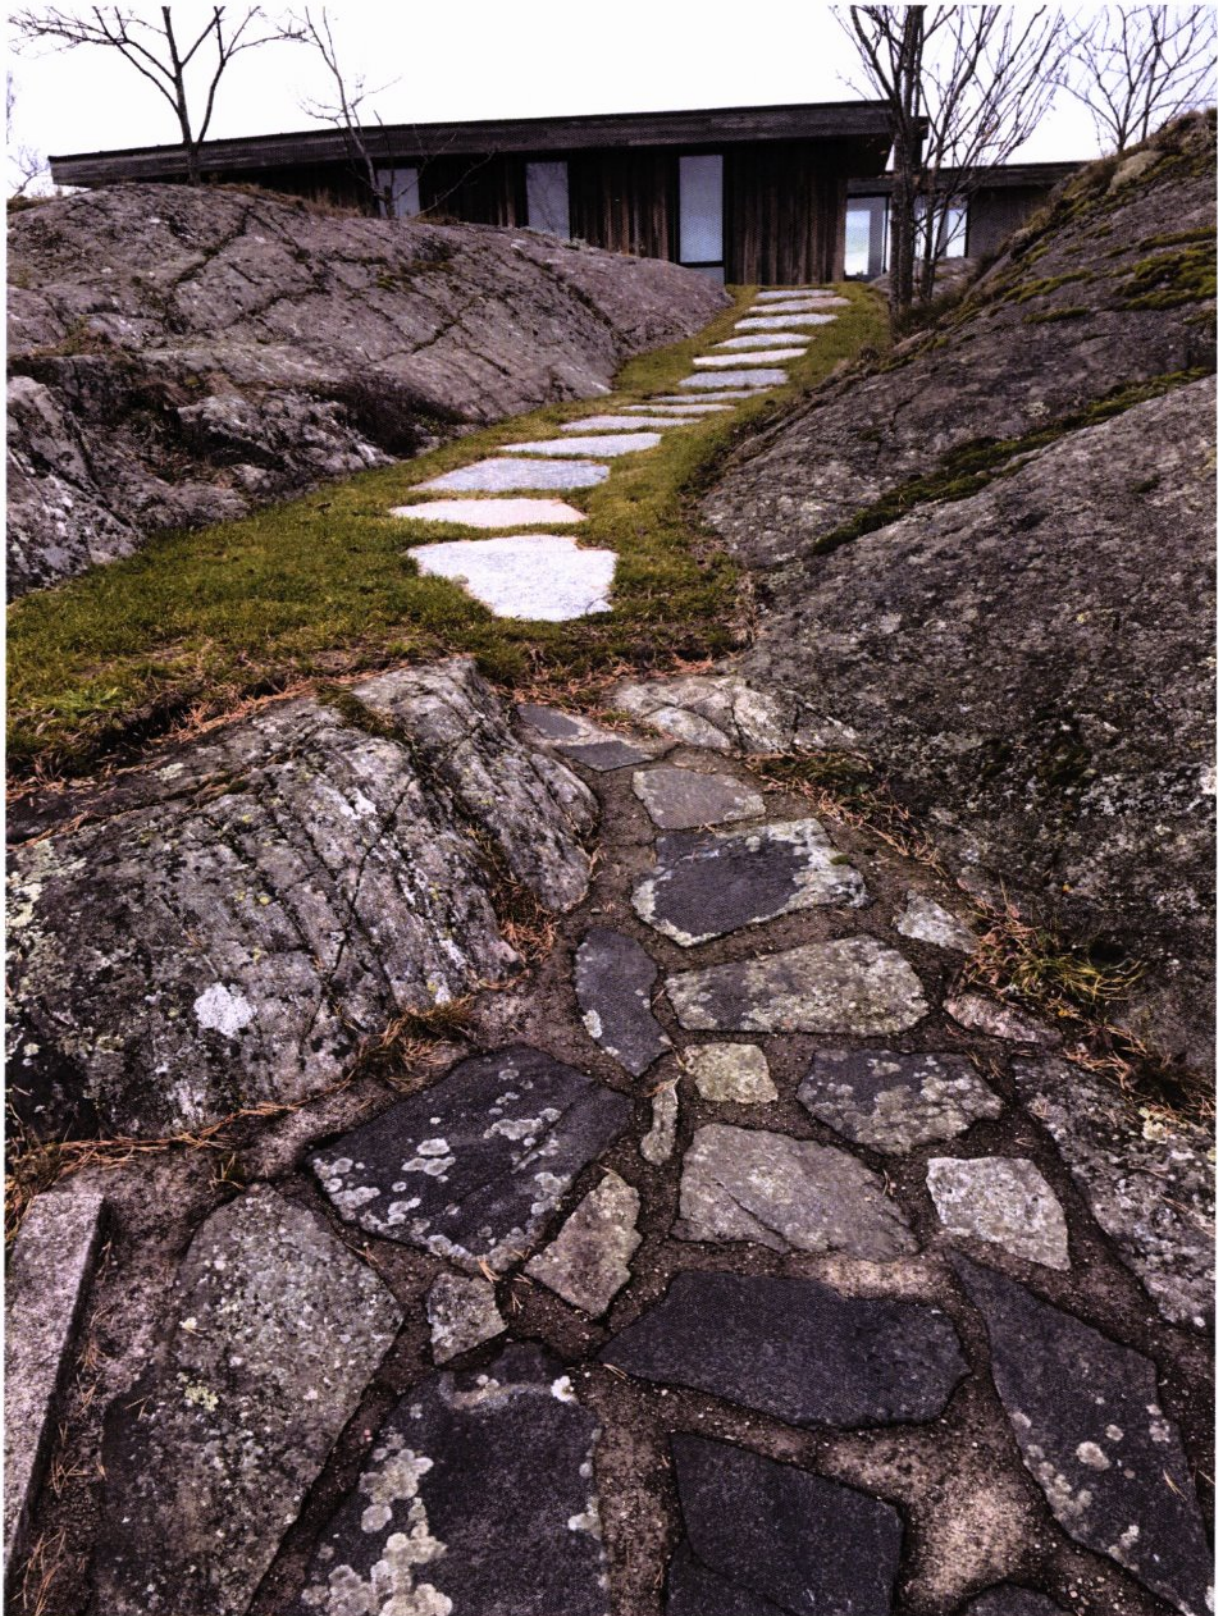
Bilde 1B

Oppgangen etter bygging av ny hytte. Bildet viser hvordan øverste del av betongdekket på Bilde 1A og videre mot hytta nå er dekket av gress og løse heller.

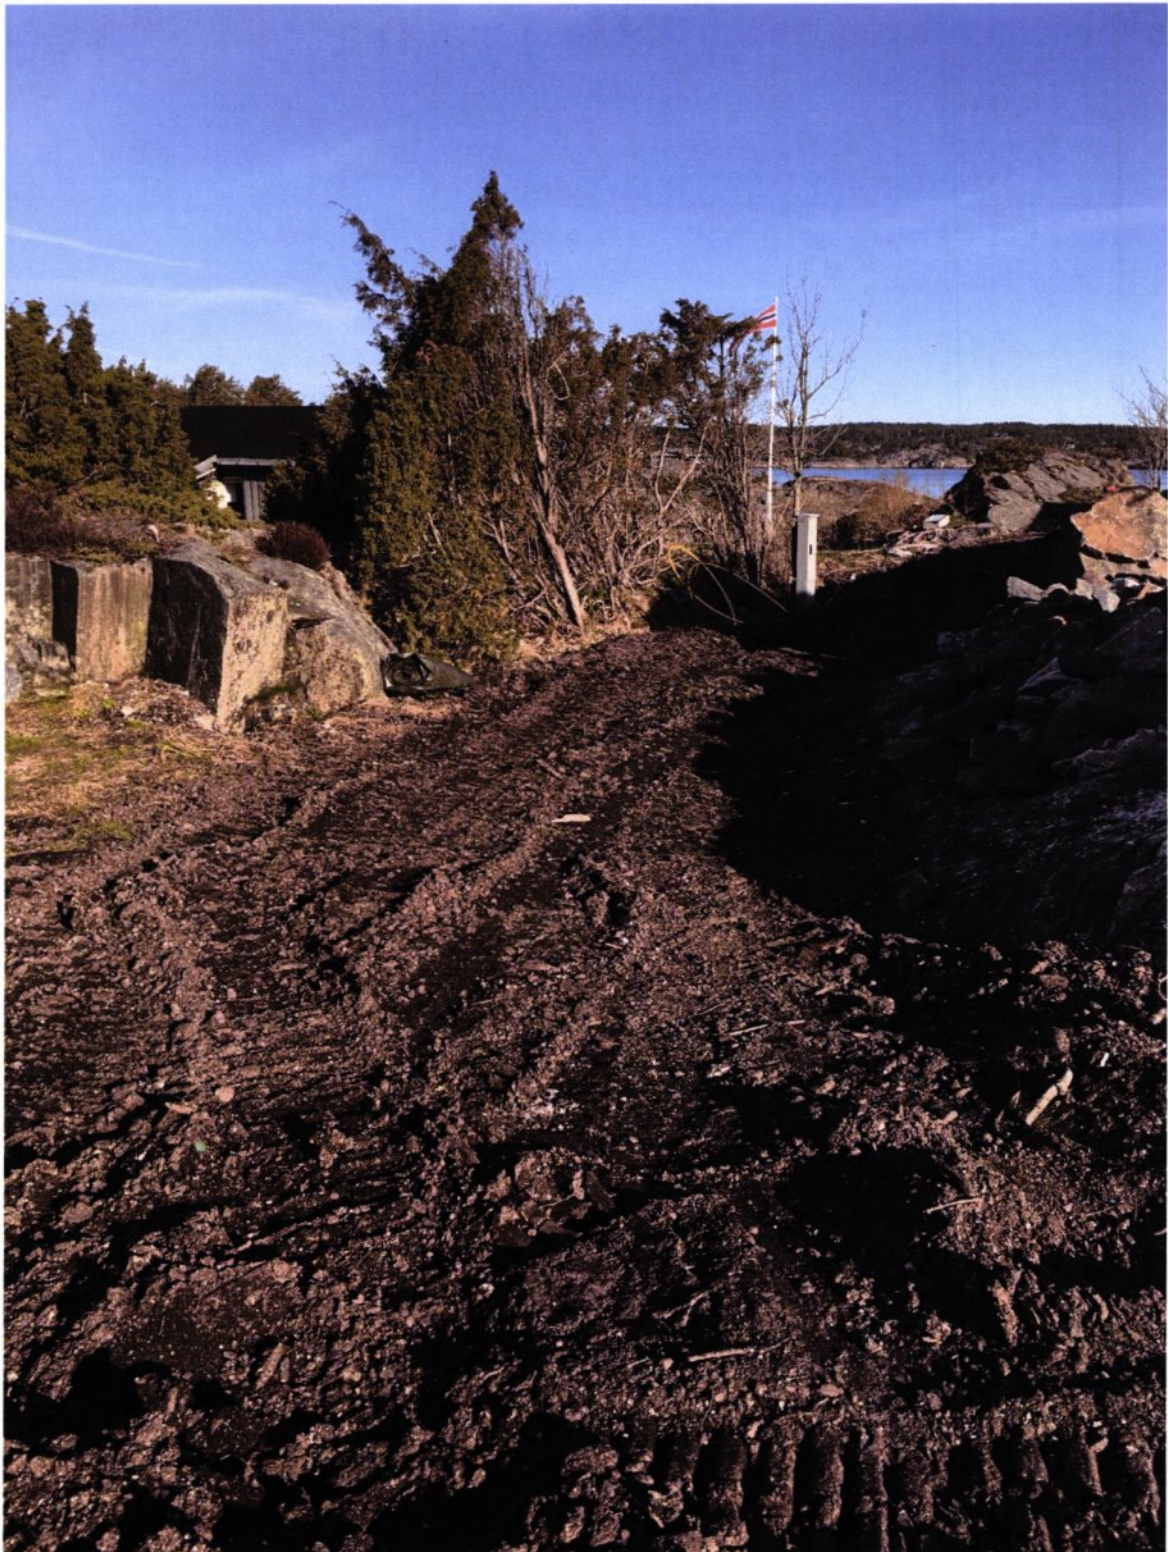
Bilde 3D

Området sett fra sør. Får å kunne komme frem med gravemaskin til graving av infrastruktur måtte deler av massen som ble deponert ifm graving på hytteeiendommen plasseres noe annerledes enn skissert/skravert i søknaden (Skriv #2); dette er blant annet omtalt ifm Område #4.

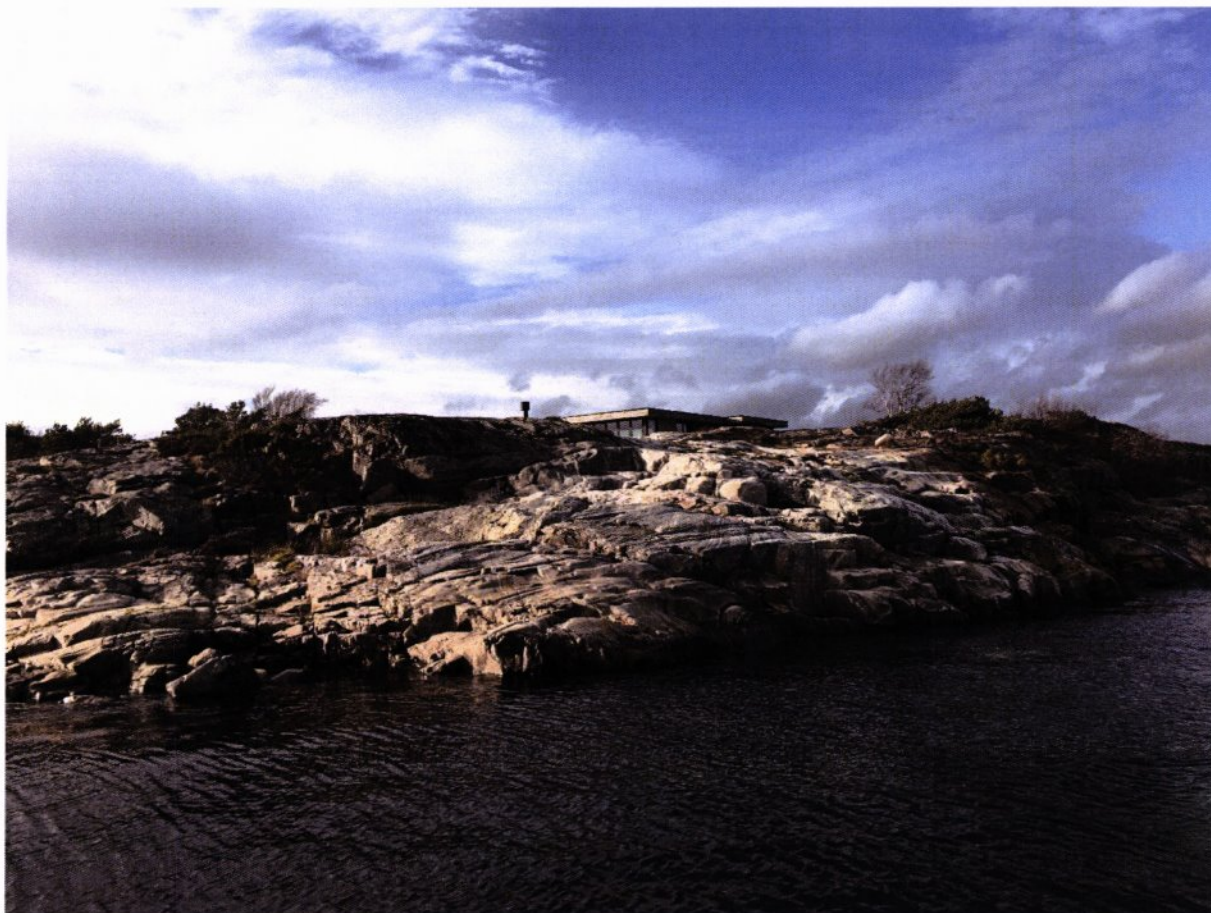
Bilde 5D

Viser nederste del av området etter opprydning sett fra sjøen. Viser hvordan svabergene og sjøen er ryddet, spylt og rengjort, og alle spor etter både rampe, materialer og anleggsvei er fjernet. Den øverste delen av området som inkluderer den omtalte kløften synes ikke fra sjøen.
