Bilder fra befaring på 31/39 – Ahlsand – 03.09.18.

Befaring foretatt av Anders Pedersen og Heidi Rødven, enhet for plan- og byggesak

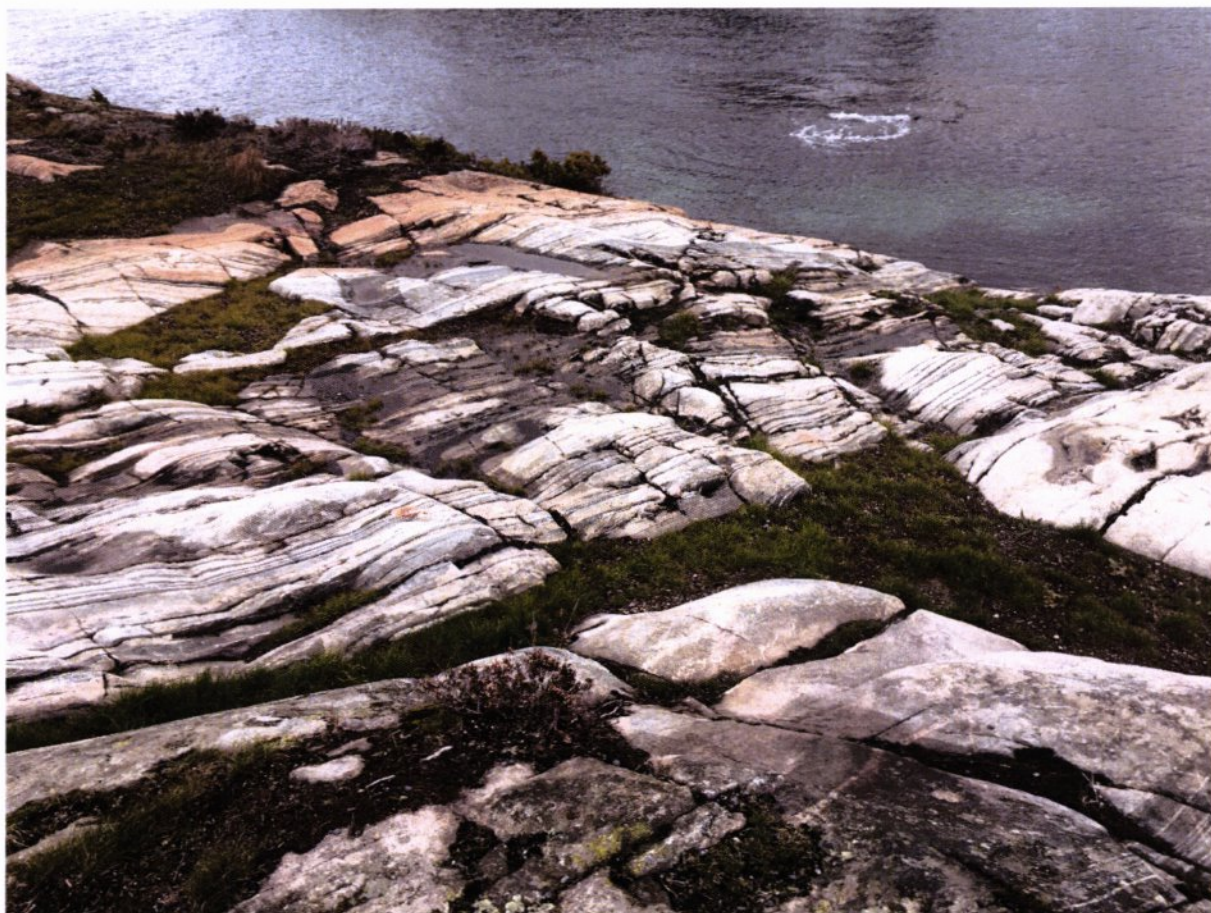
Bilde 5F

Nederste del av anleggsveien og deler av området der rampa var etablert. Ferdig ryddet og tilbakestilt. Her har vi lagt på stedsegnet masse i de sprekker og hull som lot seg fylle, både i anleggsveien og på begge sider av denne, og latt naturen gå sin gang. Man ser hvordan svabergene allerede er omkranset av naturlige små oaser av gress, o.l. og naturlig bundet sammen.

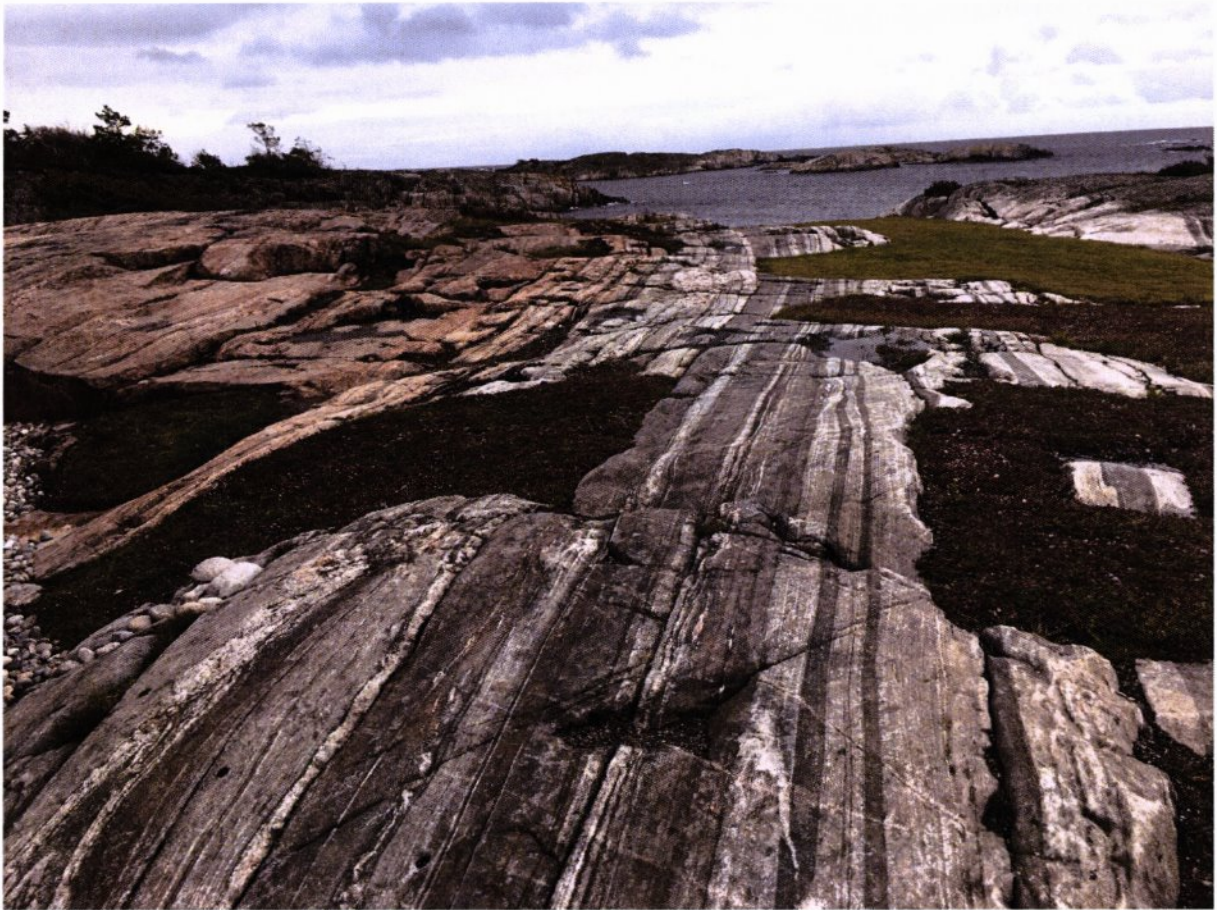
Bilde 5H

Her vises området hvor anleggsveien gikk og venstre kant av denne (sett fra hytta). Viser svaberget er ryddet og rengjort, og hvordan vi har håndtert overgangen mellom svabergene og kløften. Den dypeste delen av anleggsveien, som vises på høyre del av bildene, er dekket til med ferdigplen. Man ser også hvordan denne plenen ligger godt skjult bak/mellom de omkringliggende svabergene.

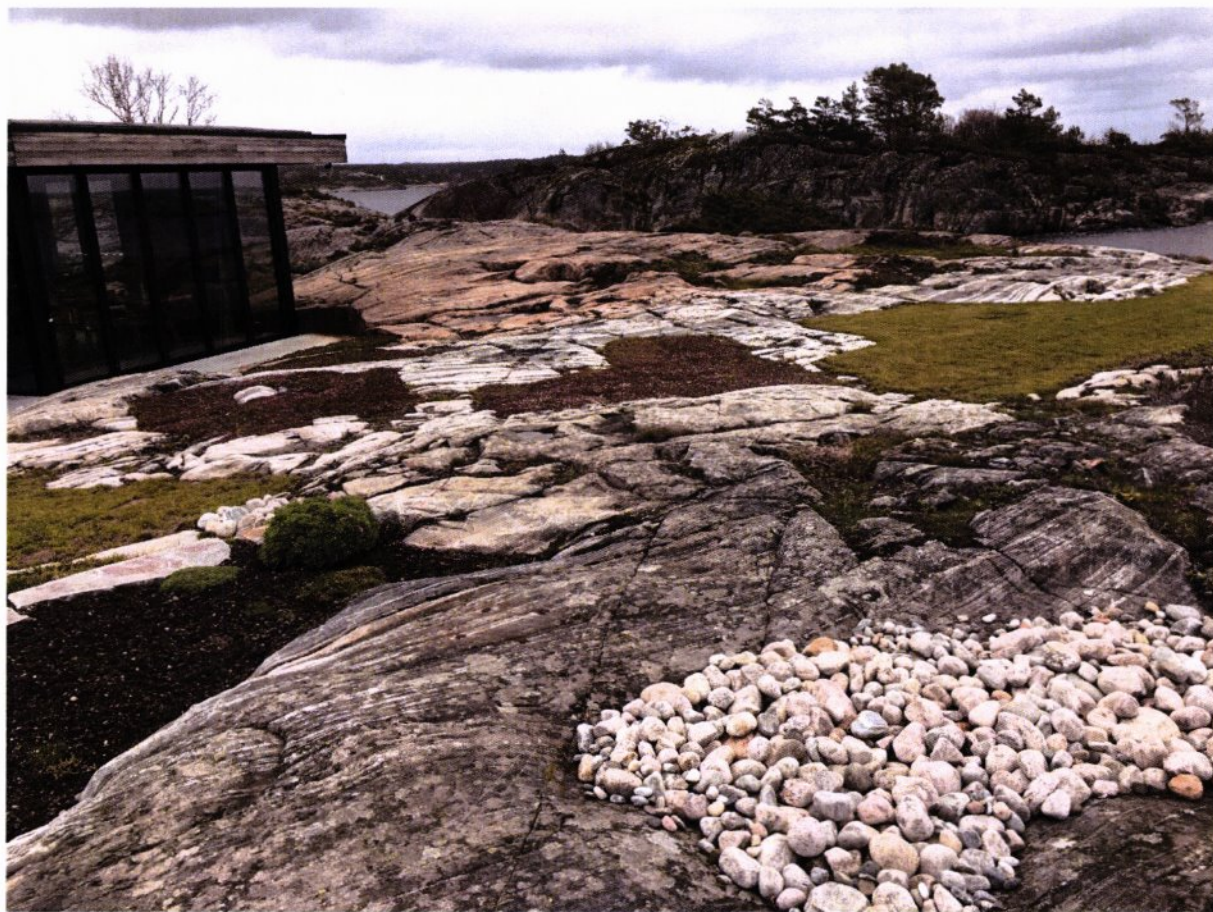
Bilde 5I

Viser overgangen fra privat eiendom til statlig eiendom etter rydding av anleggsveien og tilbakeføring av området. Vi har forsøkt å bryte opp og lage naturlig overganger i vegetasjonen. Her har vi delvis lagt gress, «Sedum» og rullestein i samråd med Oveland. Dette er spesielt plukket ut etter befaring på øya, og for å være likest mulig de omgivelser vi har observert i nærområdet.

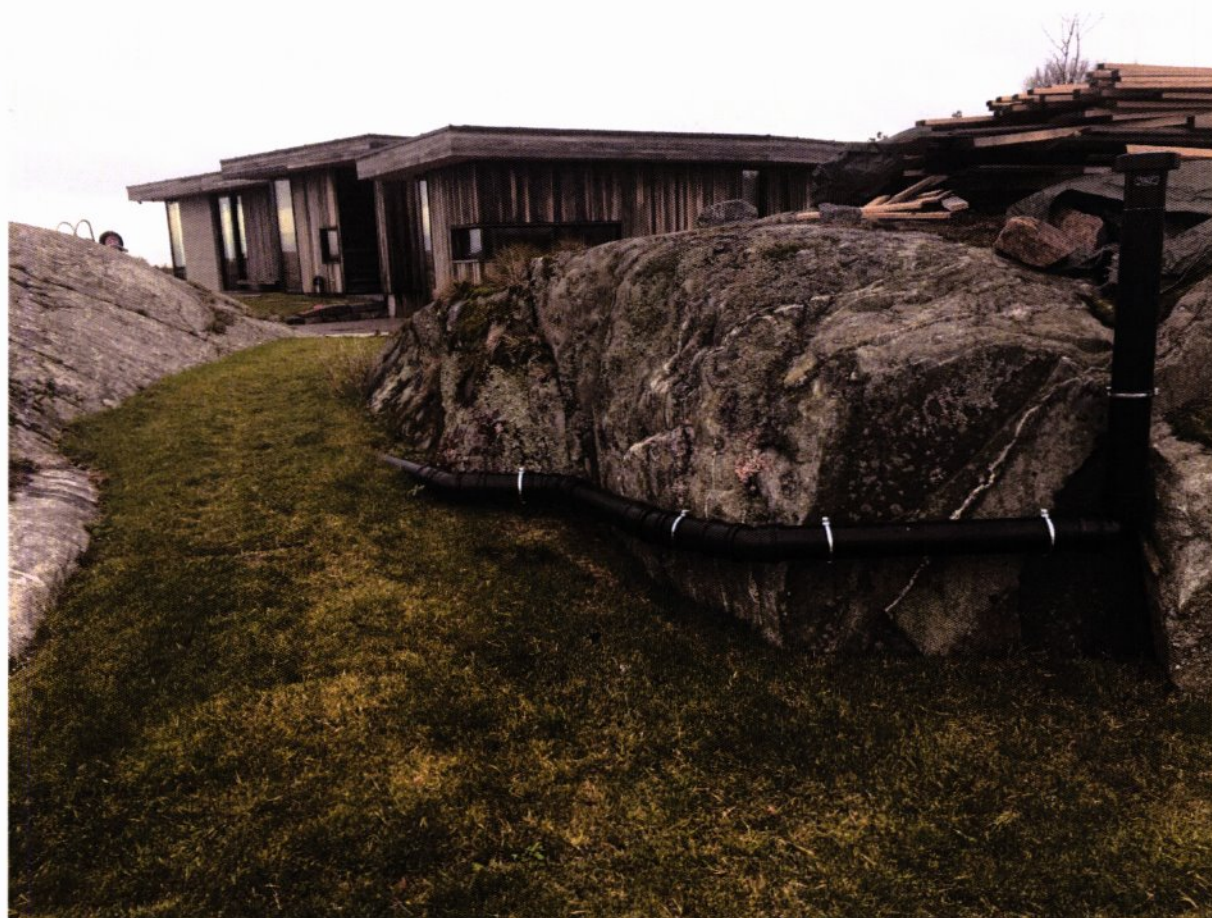
Bilde 6B

Bilde 6B: Viser området etter at lufterør er lagt i bakken og tildekket i etterkant. Man ser her tydelig røret som delvis er lagt i bakken og delvis i friluft for å sikre tilstrekkelig lufting til renseanlegget som ligger under hytta som sees i bakgrunnen.

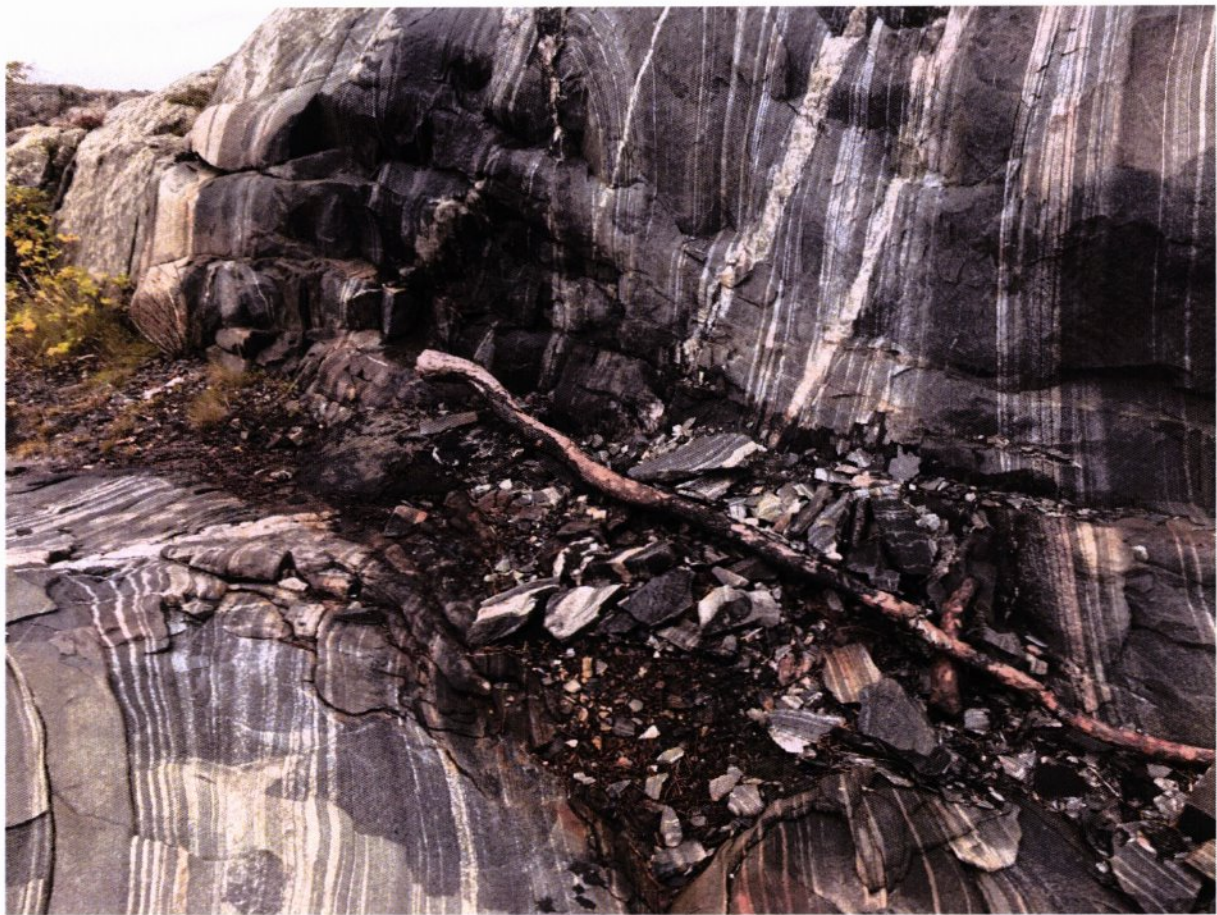
Bilde 6E

Viser typiske skader og rester etter brenning på svaberg i skjærgården.

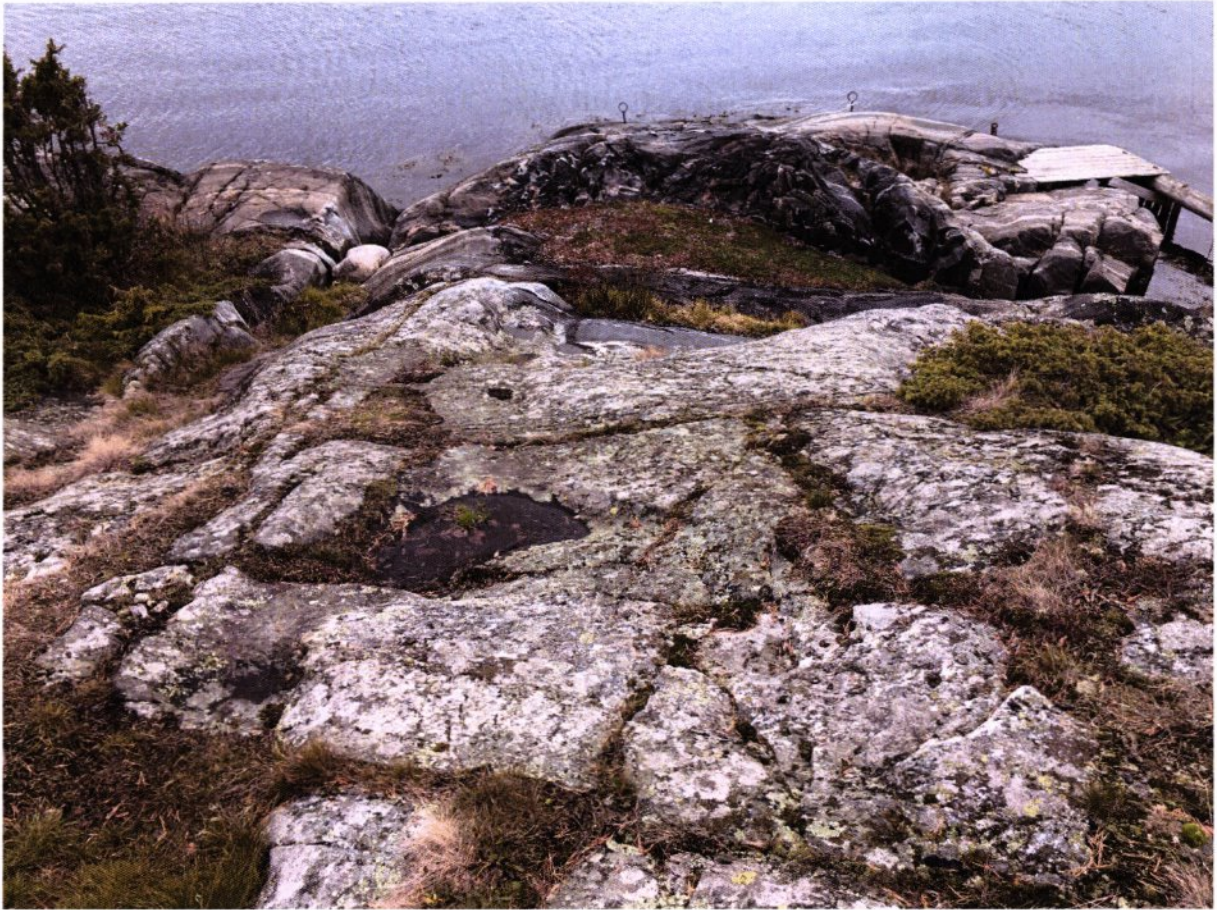
Bilde 6F

Viser bålplassen etter opprydding og beplantning av Sedum.
