# Solsiden, Risør

Ras- og sikringsvurdering, Solsiden

DATO / REVISJON: 15. mai 2019 / 00

DOKUMENTKODE: 10209525-RIGberg-RAP-001

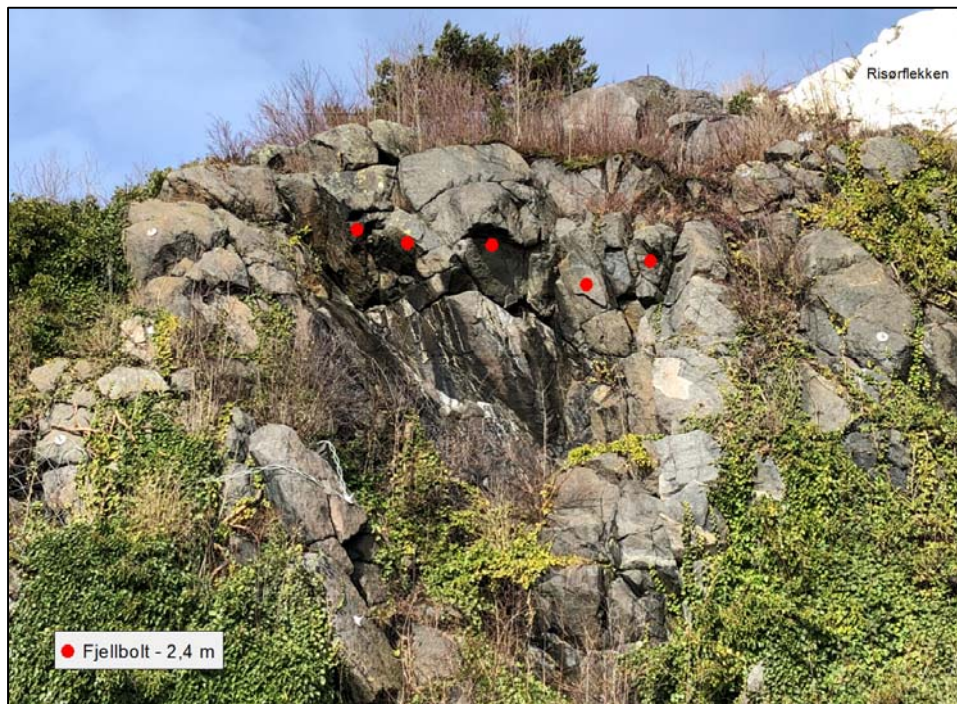
Lokalitet 1

| Lok. nr. | Beskrivelse | Anbefalt sikring |
|---|---|---|
| 1 | Flere potensielt ustabile steinblokker i toppen av brattskrent rett nedenfor Risørflekken. | 5 stk. 2,4 m fjellbolter. |

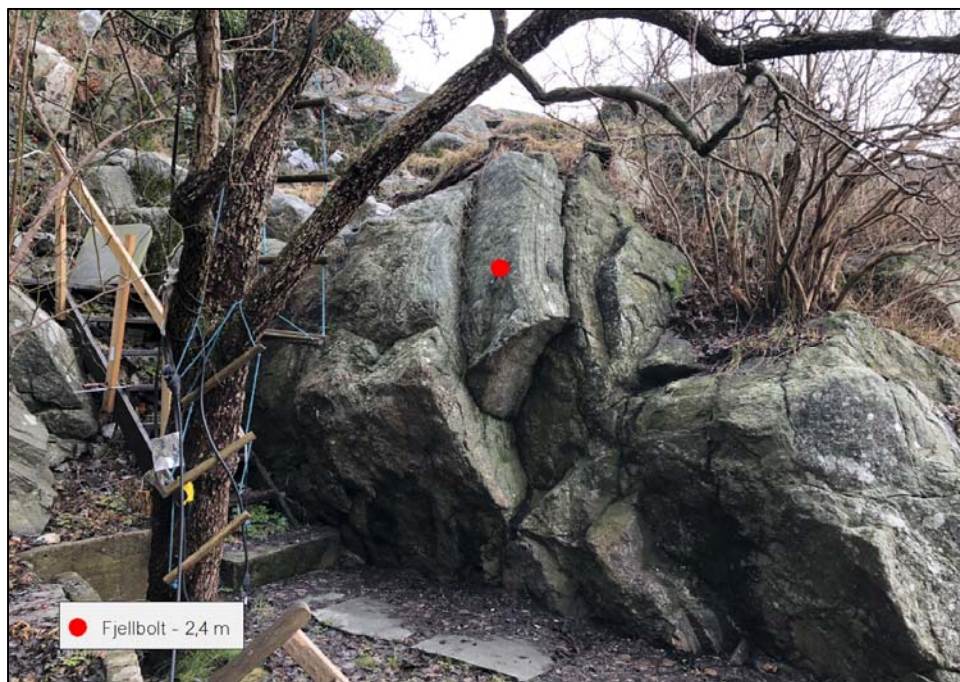
Lokalitet 2

| Lok. nr. | Beskrivelse | Anbefalt sikring |
|---|---|---|
| 2 | 1 avløst steinblokk uten fot i hagen til Solsiden nr. 34. | 1 stk. 2,4 m fjellbolt. |

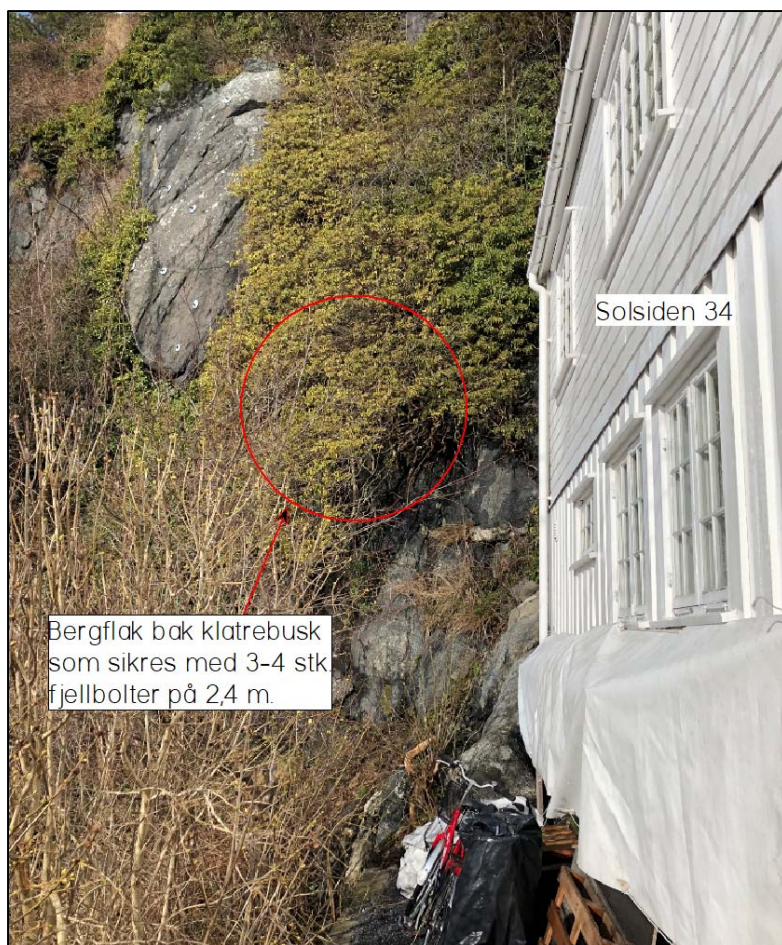
Lokalitet 3

| Lok. nr. | Beskrivelse | Anbefalt sikring |
|---|---|---|
| 3 | Ett bergflak med dårlig fot bak klatrebusk. Mulig deler av klatrebusken må fjernes. | 3-4 stk. 2,4 m fjellbolter. |

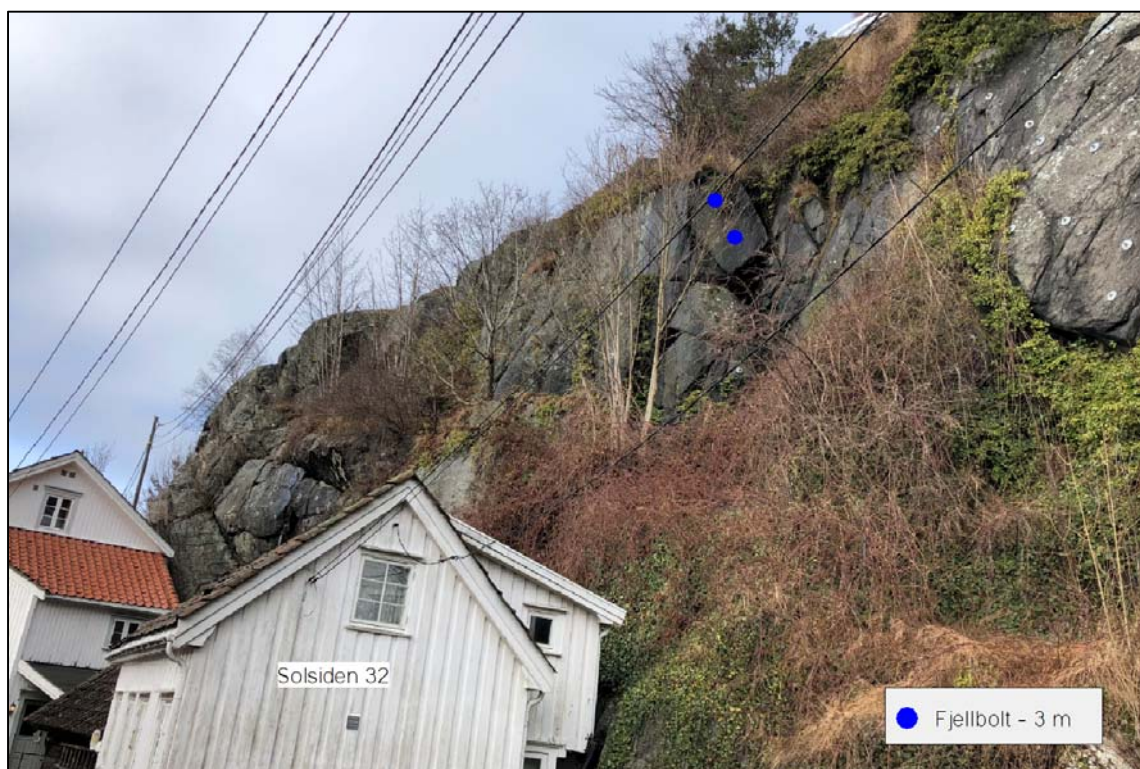
Lokalitet 4

| Lok. nr. | Beskrivelse | Anbefalt sikring |
|---|---|---|
| 4 | 1 avløst steinblokk, ca. 2 m <sup>3</sup> , med dårlig fot i toppen av skrenten over Solsiden 32. | 2 stk. 3 m fjellbolter. |

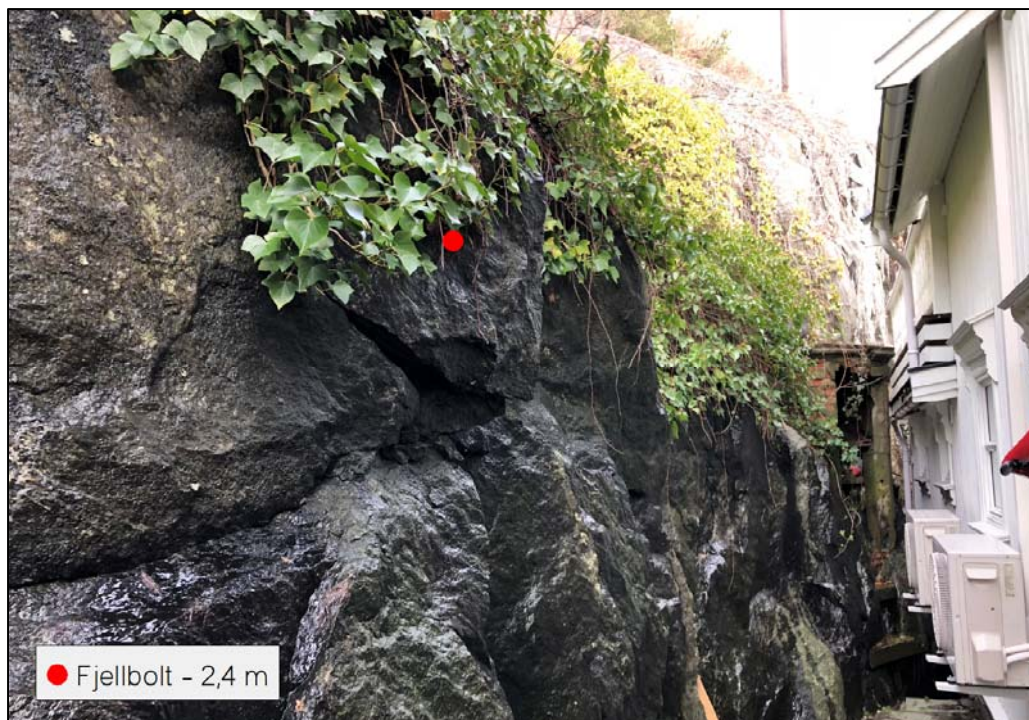
Lokalitet 5

| Lok. nr. | Beskrivelse | Anbefalt sikring |
|---|---|---|
| 5 | 1 avløst steinblokk med dårlig fot, <0,5 m <sup>3</sup> . | 1 stk. 2,4 m fjellbolt. |

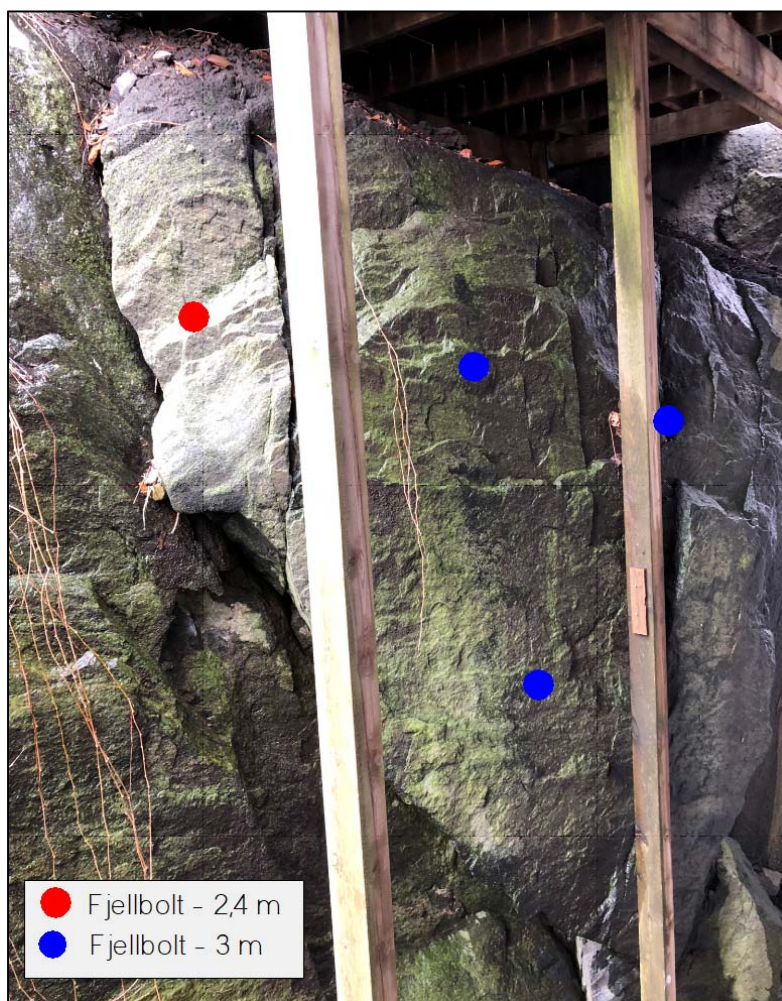
Lokalitet 6

| Lok. nr. | Beskrivelse | Anbefalt sikring |
|---|---|---|
| 6 | 1 avløst bergkile, 3-4 m <sup>3</sup> , som ligger an mot sprekker som faller steilt ut av skrenten. Bergkilen ligger under en veranda med litt dårlig plass. Bolter må antagelig settes litt på skrå. | 3 stk. fjellbolter på 3 m og 1 stk. fjellbolt på 2,4 m. |

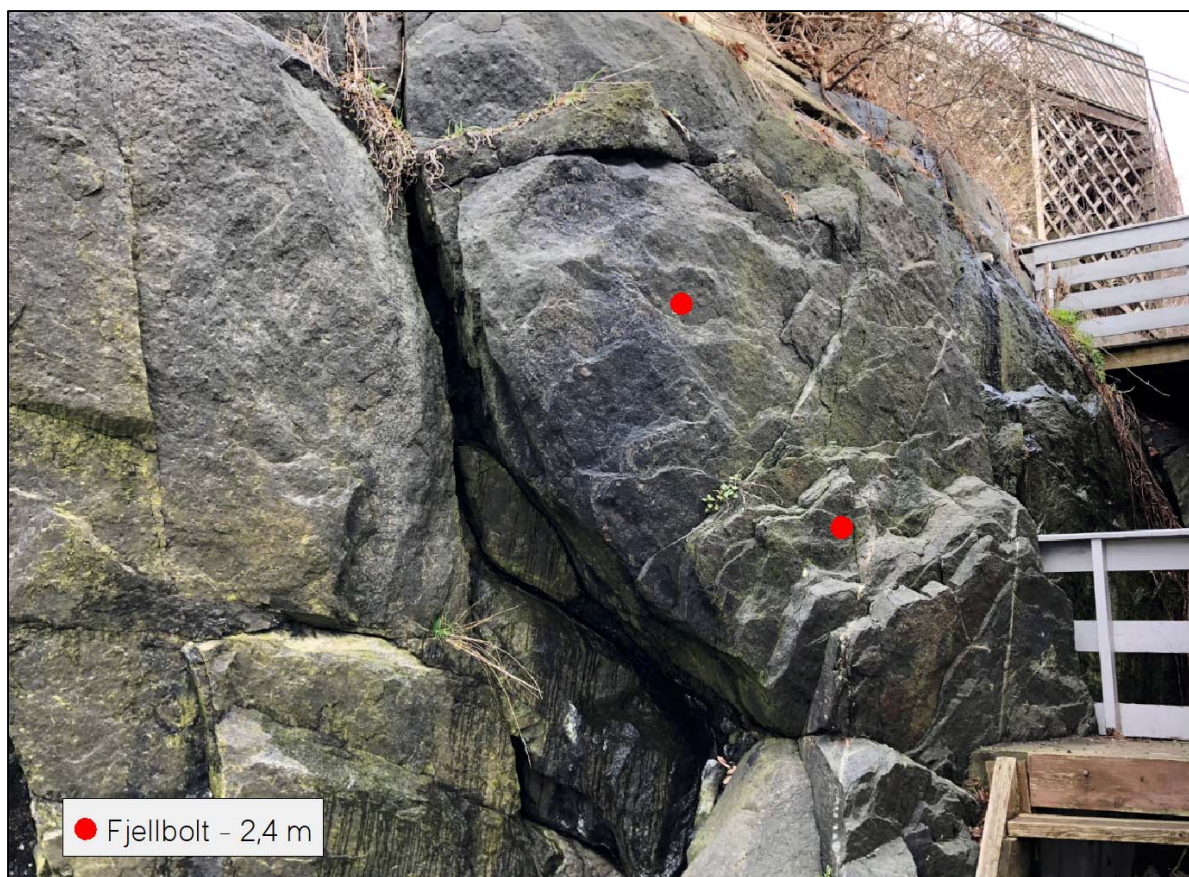
Lokalitet 7

| Lok. nr. | Beskrivelse | Anbefalt sikring |
|---|---|---|
| 7 | 1 steinblokk, 1-2 m <sup>3</sup> , som ligger an mot steil baksprekk. | 2 stk. 2,4 m fjellbolter. |

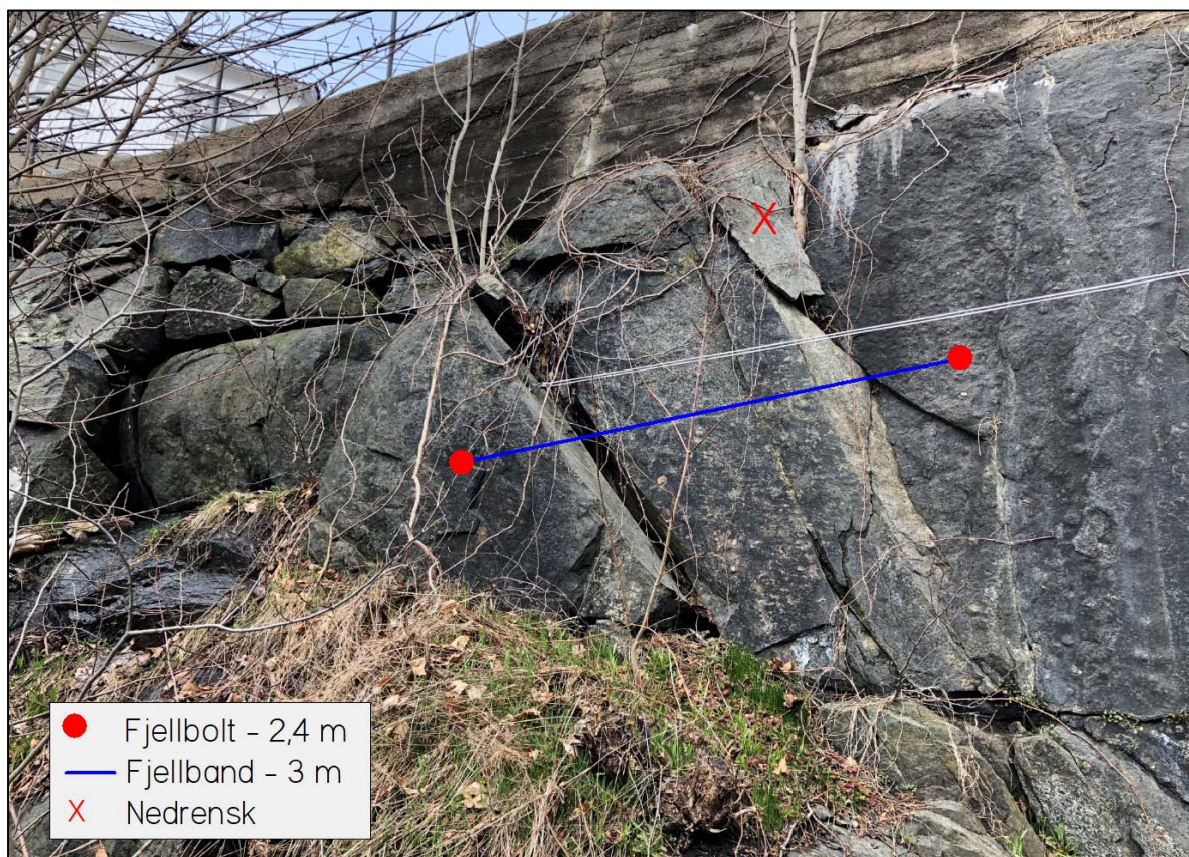
Lokalitet 8

| Lok. nr. | Beskrivelse | Anbefalt sikring |
|---|---|---|
| 8 | Flere avløste steinblokker som ligger an mot steile baksprekker. | 2 stk. 2,4 m fjellbolter og 1 stk. 3 m fjellband. |

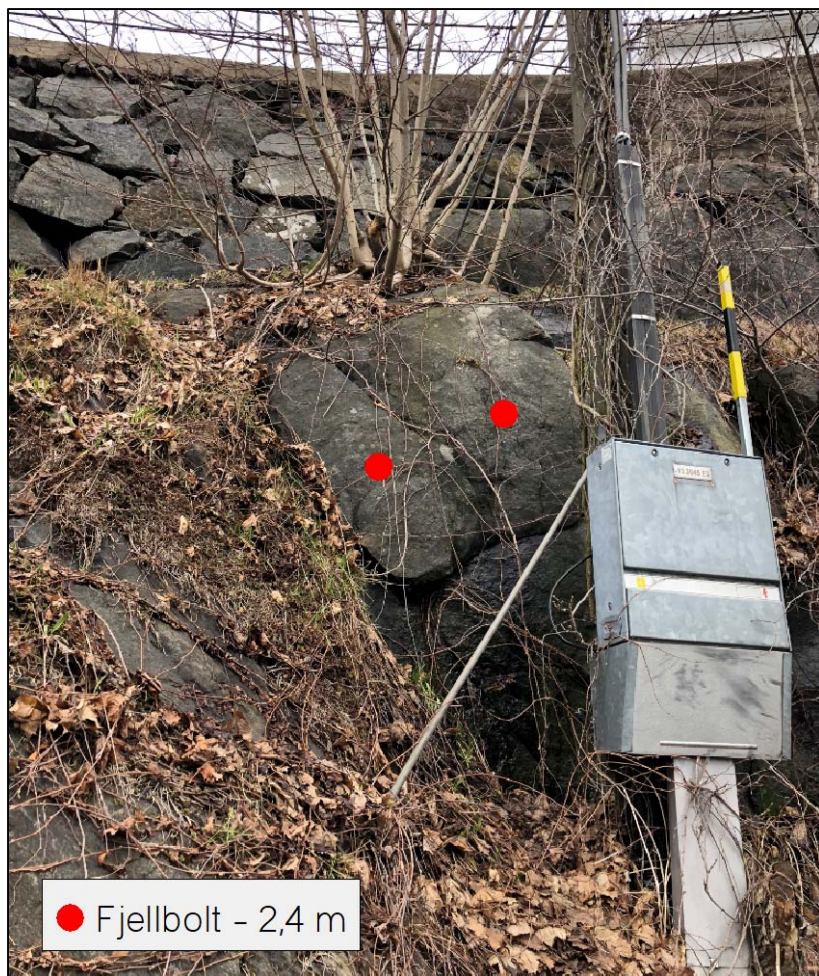
Lokalitet 9

| Lok. nr. | Beskrivelse | Anbefalt sikring |
|---|---|---|
| 9 | 2 steinblokker som ligger an mot sprekk som faller ut av skrenten. | 2 stk. 2,4 m fjellbolter. |

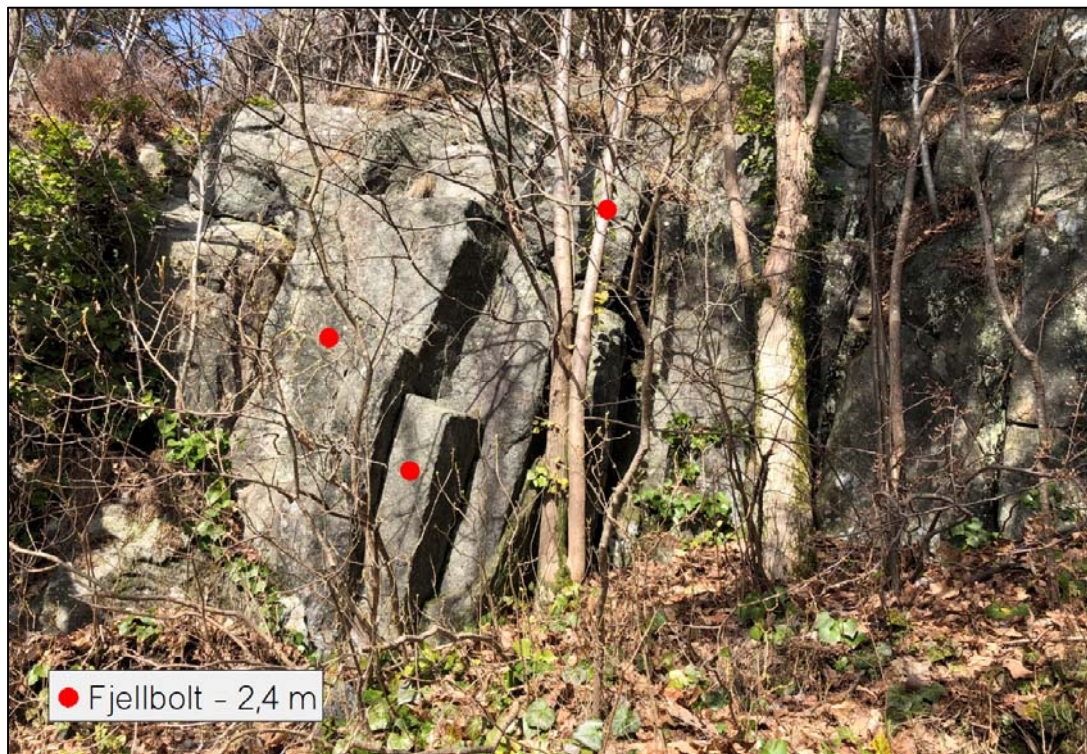
Lokalitet 10

| Lok. nr. | Beskrivelse | Anbefalt sikring |
|---|---|---|
| 10 | Flere avløste steinblokker som ligger an mot steile baksprekker. | 3 stk. 2,4m fjellbolter. |

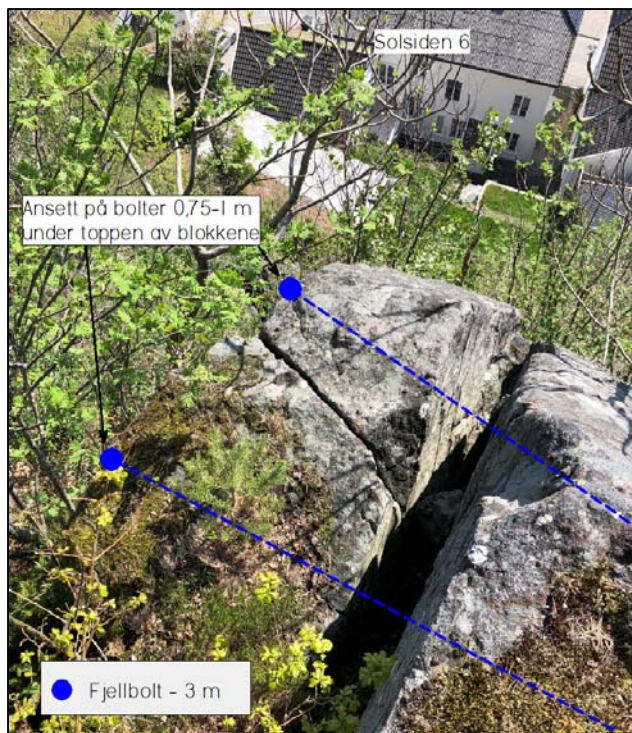
Lokalitet 11

| Lok. nr. | Beskrivelse | Anbefalt sikring |
|---|---|---|
| 11 | 2 avløste steinblokker, 1-1,5 m <sup>3</sup> , som har åpne sprekker i bakkant. Blokkene ligger høyt i skrenten bak Solsiden nr. 4. | 2 stk. 3 m fjellbolter. |

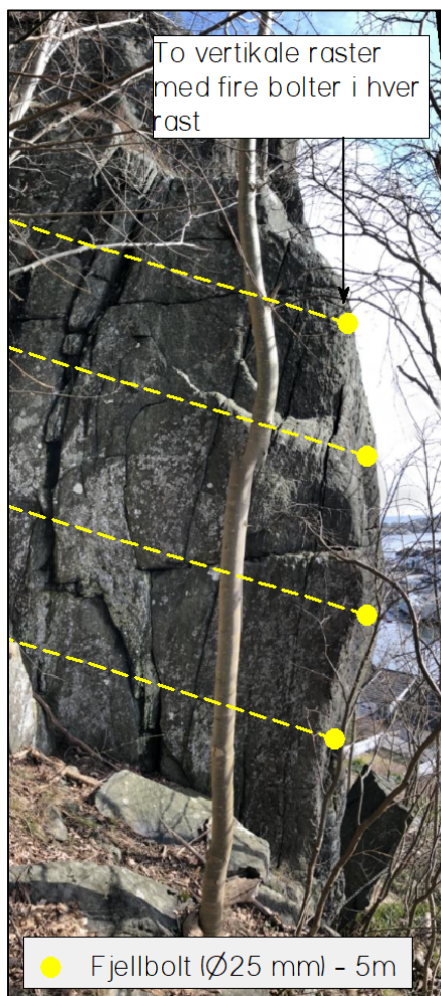
Lokalitet 12

| Lok. nr. | Beskrivelse | Anbefalt sikring |
|---|---|---|
| 12 | Utstikkende bergnese (10-15 m <sup>3</sup> ) som er avløst av delvis åpne steile sprekker i bakkant. | 8 stk. 5m fjellbolter (Ø25 mm). Fjellboltene monteres i to vertikale raster med fire bolter i hver rast. |

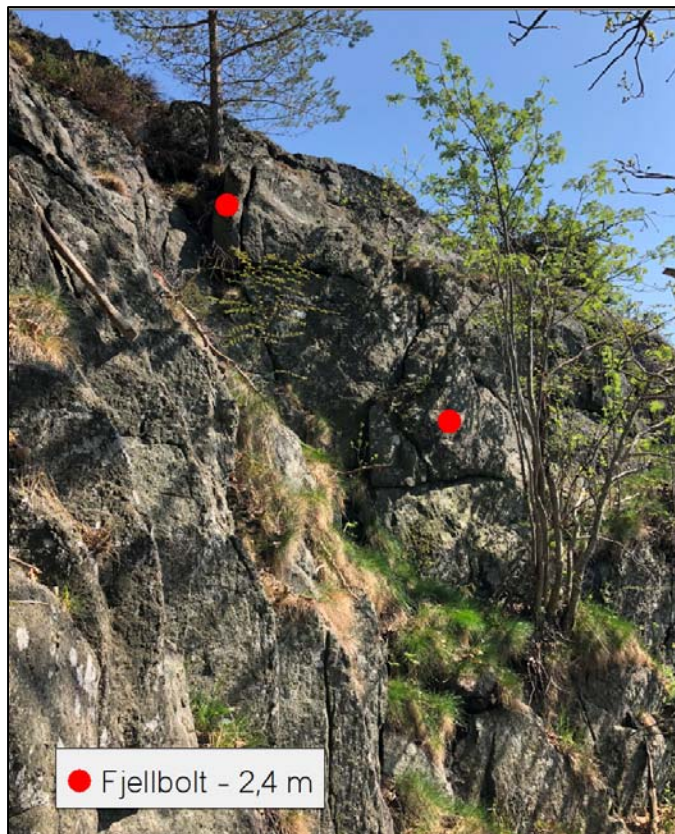
Lokalitet 13

| Lok. nr. | Beskrivelse | Anbefalt sikring |
|---|---|---|
| 13 | To avløste steinblokker som ligger an mot steile baksprekker og som har en smal fot. | 2 stk. 2,4 m fjellbolter. |

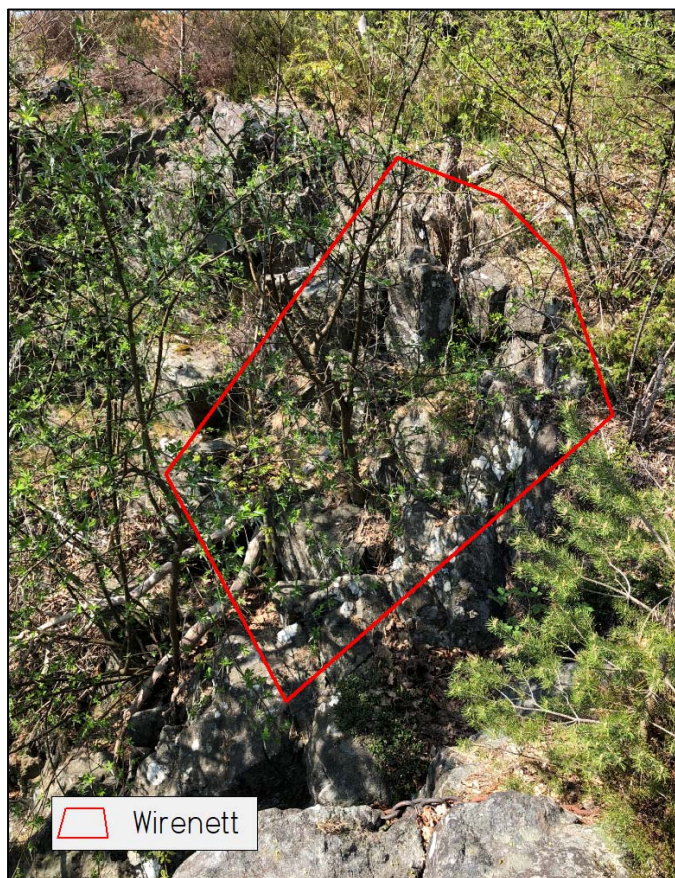
Lokalitet 14

| Lok. nr. | Beskrivelse | Anbefalt sikring |
|---|---|---|
| 14 | Flere avløste steinblokker som ligger stablet på hverandre i toppen av skrenten. | 20-25 m <sup>2</sup> wirenett + festebolter |

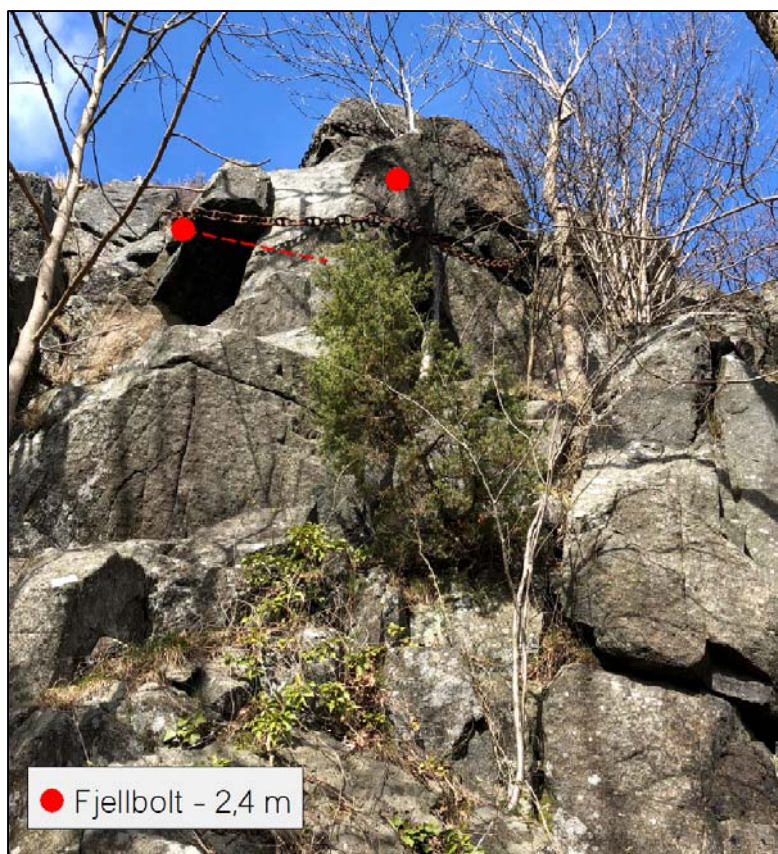
Lokalitet 15

| Lok. nr. | Beskrivelse | Anbefalt sikring |
|---|---|---|
| 15 | 2 avløste steinblokker i toppen skrenten. Disse er tidligere sikret med kjetting som er svært korrodert. Ustabil tilstand kan utvikle seg over tid | 2 stk. 2,4 m fjellbolter. |

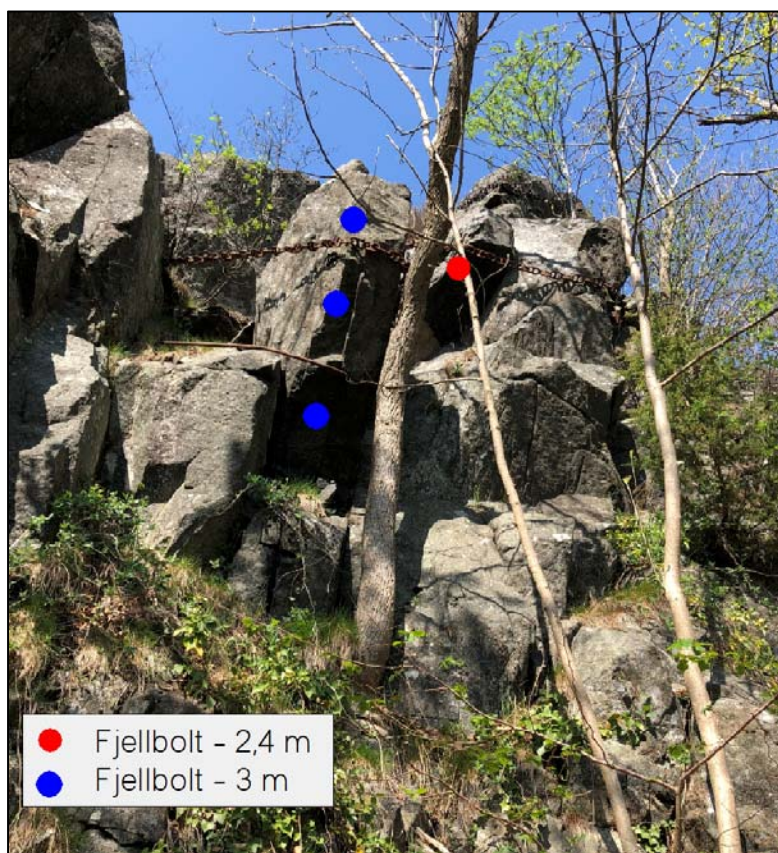
Lokalitet 16

| Lok. nr. | Beskrivelse | Anbefalt sikring |
|---|---|---|
| 16 | Flere avløste steinblokker i toppen skrenten. Disse er tidligere sikret med kjetting og en jernstang som er svært korrodert. Ustabil tilstand kan utvikle seg over tid. | 1 stk. 2,4 m og 3 stk. 3m fjellbolter. |

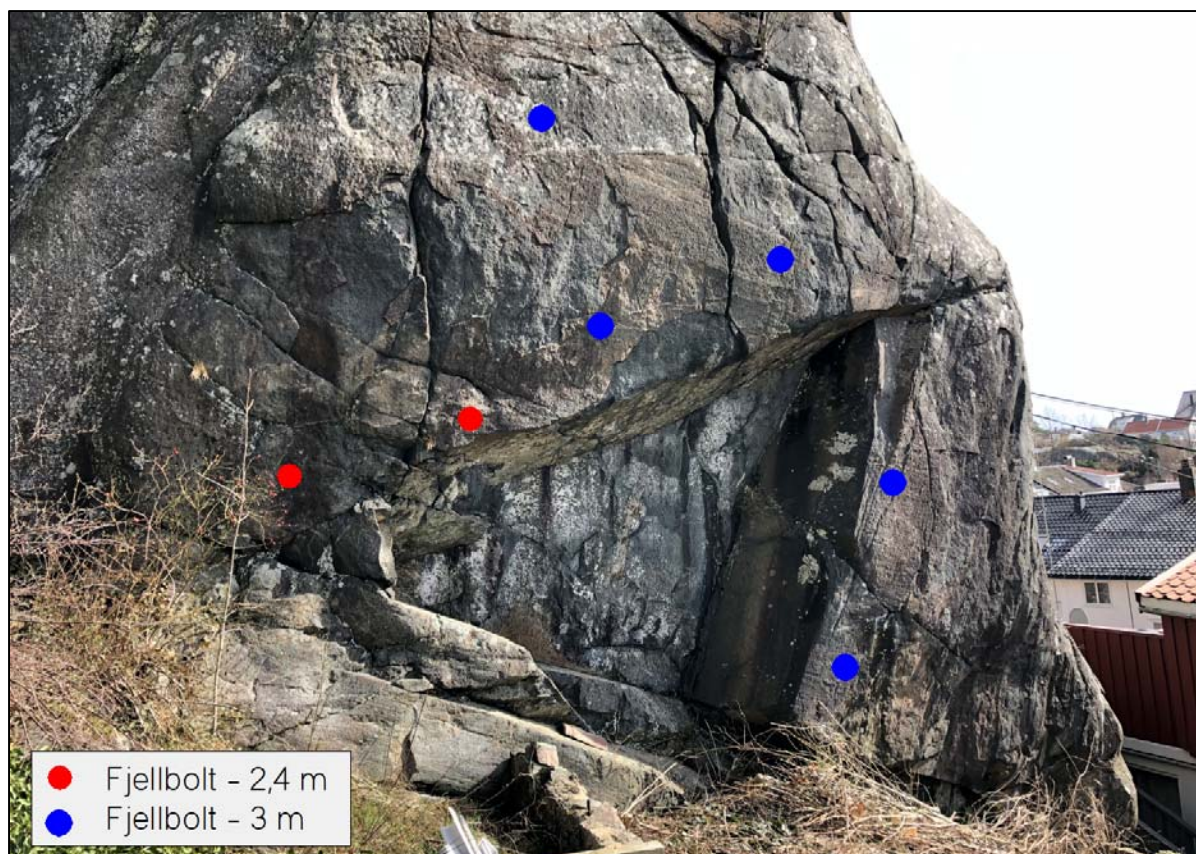
Lokalitet 17

| Lok. nr. | Beskrivelse | Anbefalt sikring |
|---|---|---|
| 17 | Flere avløste steinblokker som ligger rundt tidligere utrasning. Blokkene ligger an mot en vertikal baksprekk. Flere av blokkene har manglende, eller ingen fot. | 2 stk. 2,4 m og 4 stk. 3m fjellbolter. |

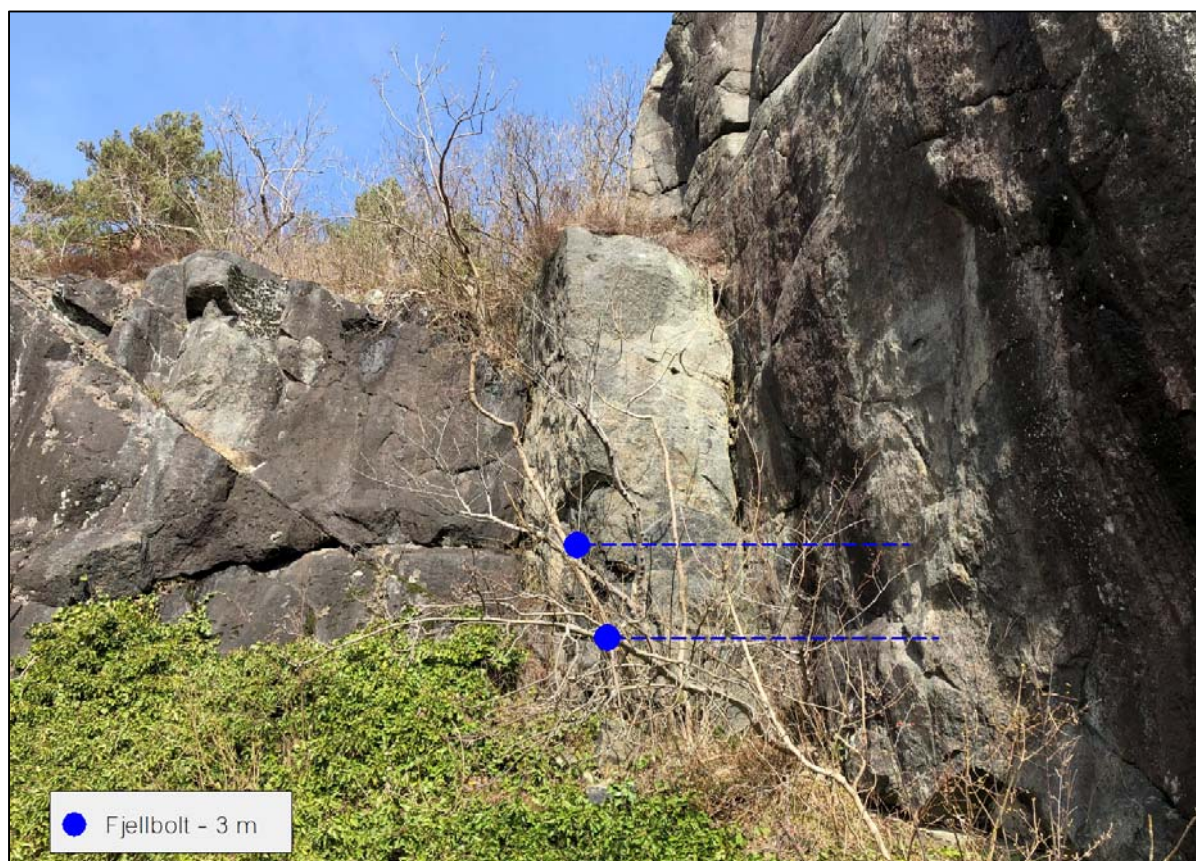
Lokalitet 18

| Lok. nr. | Beskrivelse | Anbefalt sikring |
|---|---|---|
| 18 | Flere avløste steinblokker som står stablet på hverandre. De to nederste steinblokkene sikres. | 2 stk. 3 m fjellbolter. |
