OPPDRAGSNAVN: Apalvika – detaljregulering, Risør kommune

EMNE: Vurdering av områdestabilitet

DOKUMENTKODE: 1002548-GEO-002-20220916

| <b>Tilgjengelighet:</b> | Åpen | <b>Dato:</b> | 16.09.2022 |

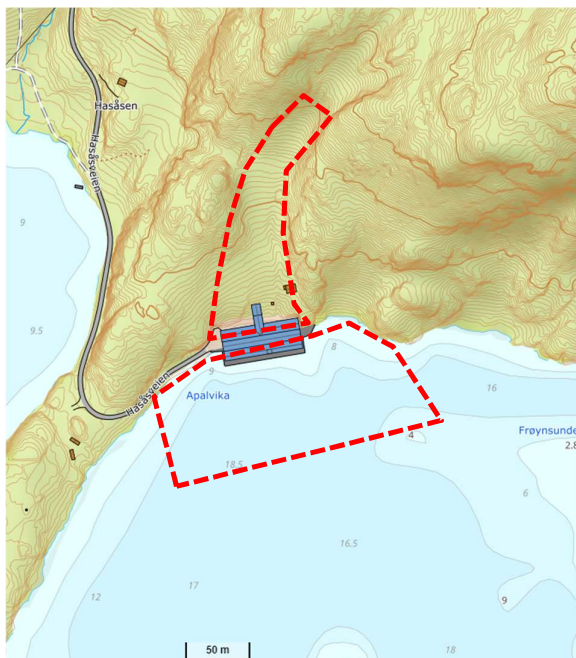
Ut fra gjennomgang av geotekniske undersøkelser i området sammen kartunderlag fra NGU og NVE er det identifisert to potensielle løснеområder for områdeskred (jf. Figur 10):

- Skråningen opp bakom eksisterende bygg.
- Skråningen ned i sjøen.

Figur 10: Potensielle løснеområder for områdeskred (norgekart.no)

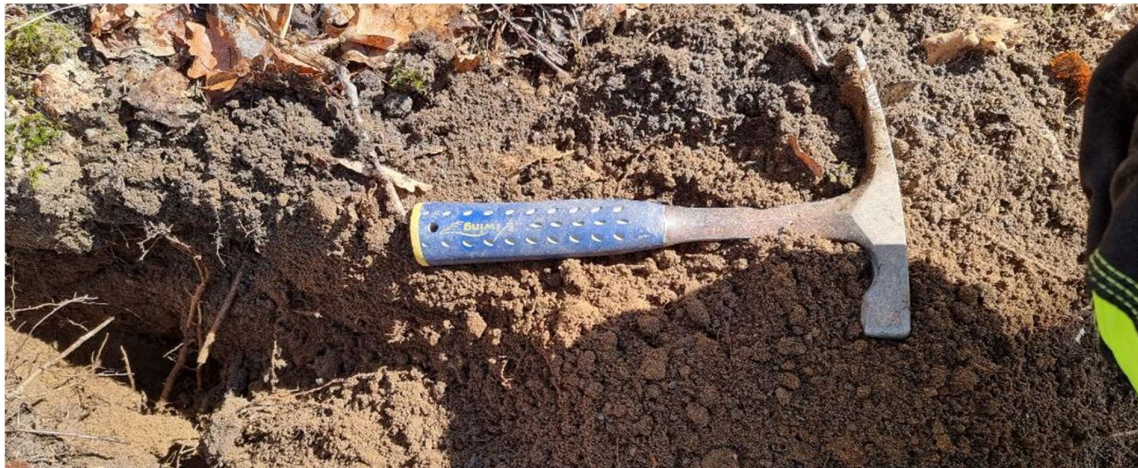
Figur 11: Bilde av de øverste løsmassene.

De øverste 25 cm i løsmassene i skråningen bak eksisterende bygg ble undersøkt ved håndgraving. Det øverste sjiktet av løsmassene består av sandige masser med runde steiner og grus (se Figur 11). Ut fra terrenget og bakkedraget/bekkesiget i skråningen, vurderes det at det er minst 2-3 m dybde til fjell.

Mulighet for marin leire/finere materiale under de sandige massene kan ikke utelukkes siden eiendommen ligger under maringrense og det er påvist leire nær planområdet /10/. Fjell i dagen ble observert og hovedsprekkesett ble innmålt ved befaringen /2/.

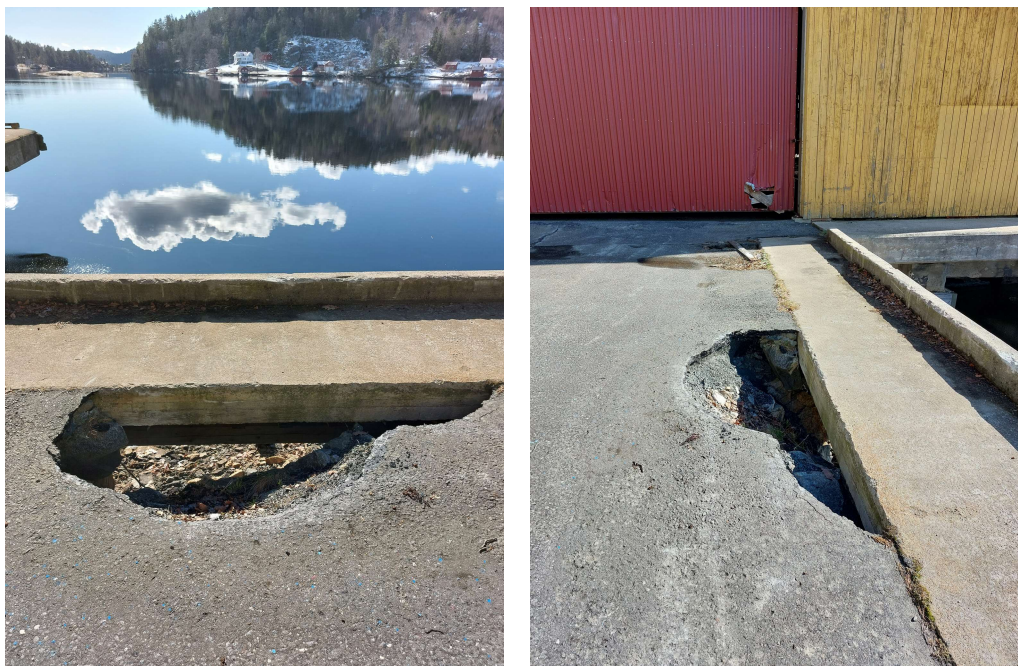
Det ble ved befaringen også observert at bølger (muligens sammen med overvann fra skråningen bak bygget), har vasket ut materiale under asfaltdekket ved bygget og også forårsaket skader på veien og på betongfundamentene under bygget (jf. Figur 12 og Figur 13).

Figur 12: Utvasket fyllmasser ved kai, ved byggets vestre side.

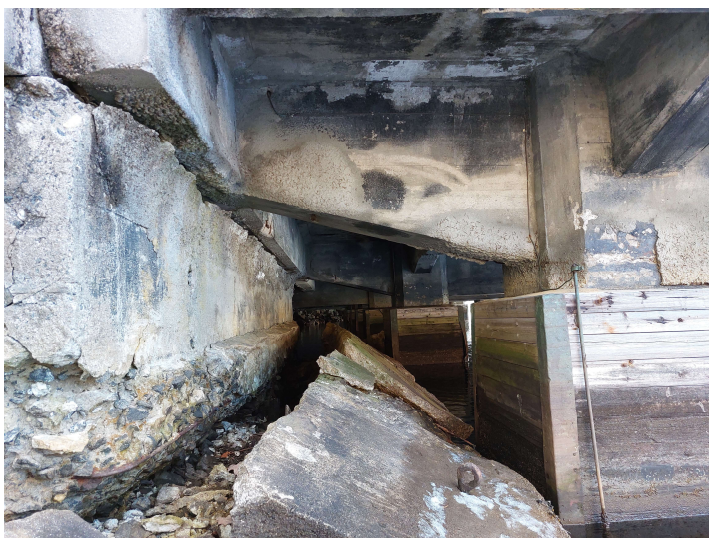
Figur 13: Bølgeerosjon som har medført skader på betongfundament under bygget.

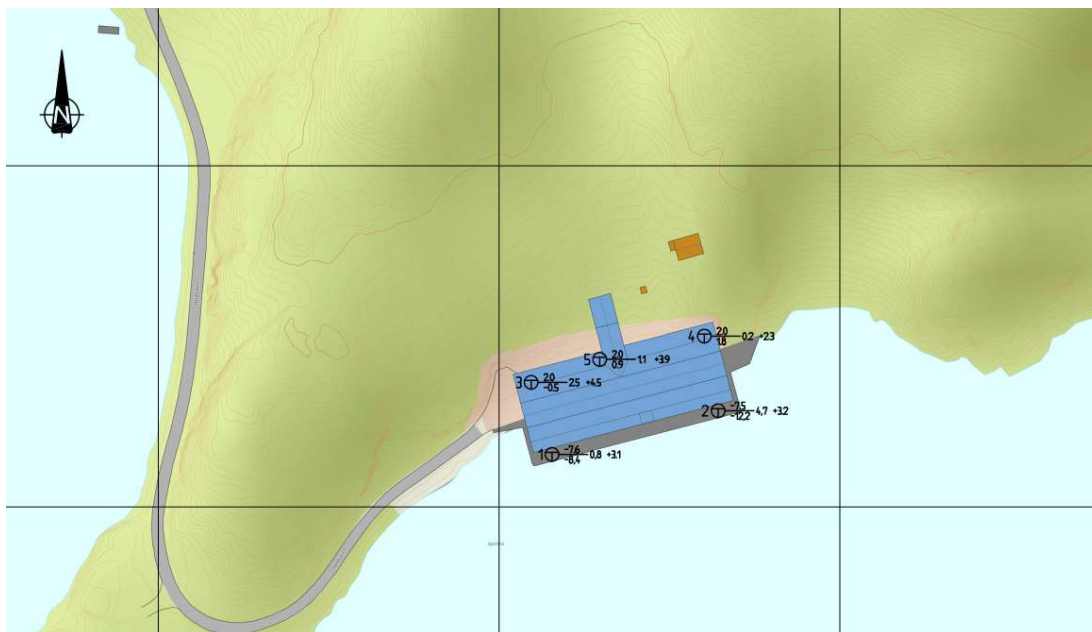
Totalsonderingene (jf. Figur 15) viser at det er påtruffet berg mellom 0,2–4,7 m fra terreng/sjøbunn. I borlogg fra sonderingene er lømassene hovedsakelig omtalt som sand/grus/stein ned til fjell.

Det ble ikke påvist bløte masser/leire under boringene.

Figur 15 Resultater fra utførte grunnundersøkelser i planområdet av Grunnboring Sør AS /14/.

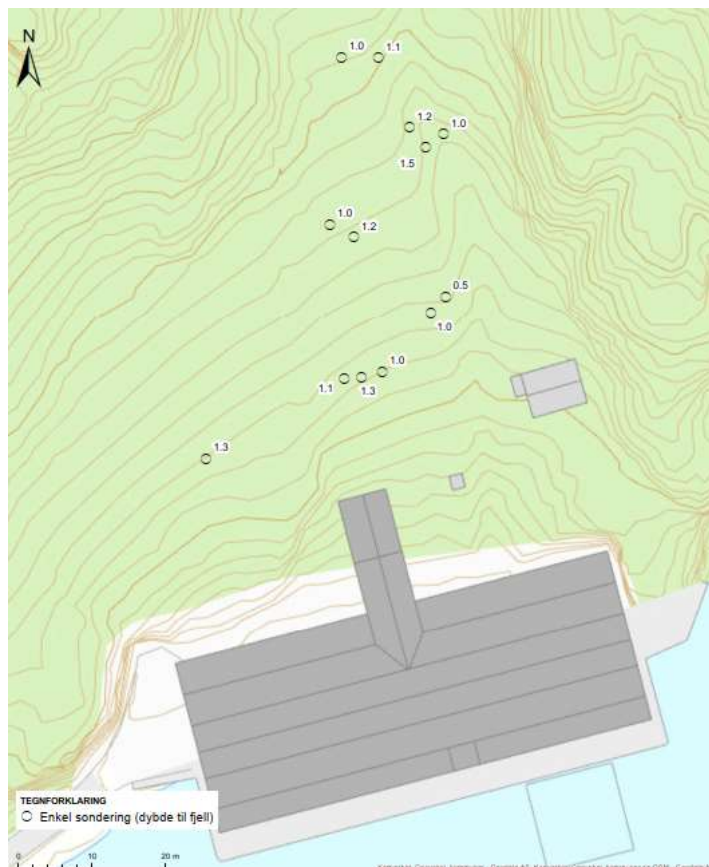
På grunn av vanskelig adkomst og terreng (ingen mulighet å belte riggen oppover) samt verdifull vegetasjon, måtte det brukes håndholdt utstyr. Utstyret som ble brukt var en COBRA 148 som er ca. 25 kg tung og bensindrevet. Den fungerer ved at den gir slag/hamrer på 1 m lange jernstenger som skjøtes fortløpende. Antatt fjell/fast grunn ble funnet i alle 13 sonderinger. De øvre løsmassene består av sand/små stein med mektigheten mellom 0,5 – 1,5 m. Det vurderes at fast grunn under topp laget består mest sannsynlig av morene masser eller fast fjell.

Under grunnundersøkelser ble det ikke påvist leire eller bløte masser.

Figur 16 Resultater (dybde til antatt fjell/fast grunn) av COBRA boringer.
