Risør kommune

## Røed RA Tilstandsvurdering

Utgave: Ferdig  
Dato: 2011-05-05

| Oppdrag: | 525295 – Risør kommune - VA-prosjekter |

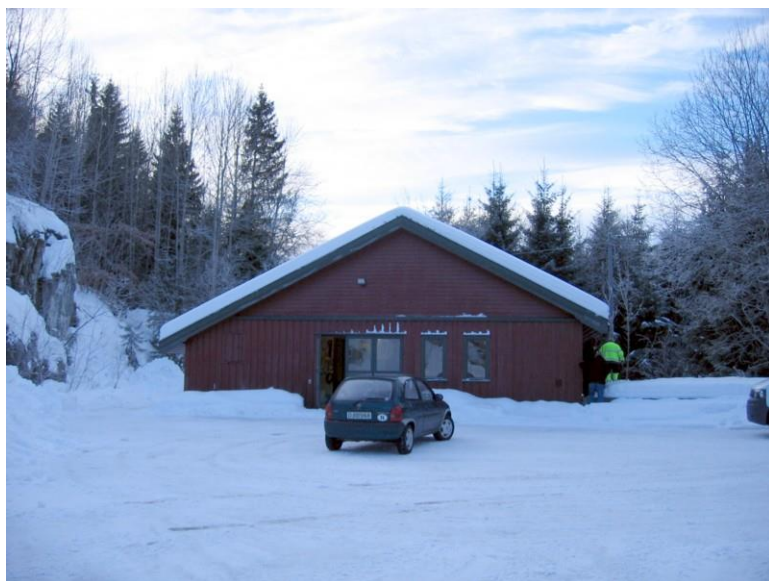
Figur 1 Fasade og tomteforhold

Utvendig kledning er av malt stående panel. Liggende panel i mønet. Kledning ble ikke undersøkt i detalj, men det var ingen opplagte synlige skader. En mer detaljert undersøkelse for å se om det er råte eller fukt i panelet bør utføres.

Overbygget bør males i løpet av de neste 1-2 år.

Utvendig trenger bygget en generell oppussing/maling. Det er ikke registrert skader på panel utvendig men dette må vurderes nærmere når snøen er gått og det er tilkomst rundt hele bygget. Det samme gjelder for taket med tekking, renner, beslag og nedløp. Det er ikke registrert lekkasjer og det antas derfor at selve taket er tilfredsstillende, men det er imidlertid tatt høyde for noen utskiftninger.

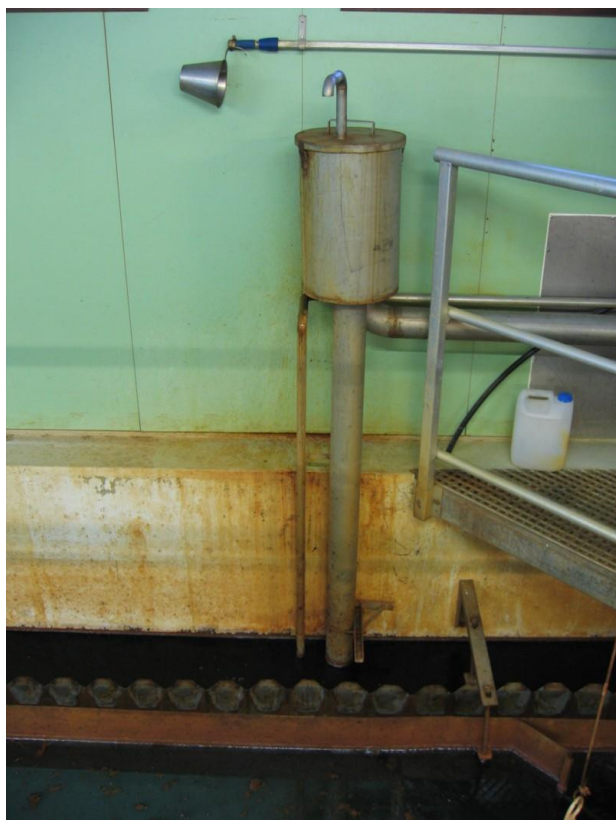
*Figur 2 Betong og mamutpumpe ettersedimentering*

Betongen i bassengene har holdt seg bra, og er ikke synlig svekket av forvitring. Bassengene bør tømmes og betongen inspiseres for å se på tilstanden. Et typisk problem på betongen i eldre avløpsanlegg er at den forvitrer eller smuldrer opp. Dette gir redusert mekanisk styrke og økt risiko for lekkasjer.

Maling på bassengvegger flasser av i overgangen vann/luft.

Avleiringer og inntørket kloakk gjør at betongveggene ser stygge ut, men tilstanden på betongen under er god. Selv på nye anlegg benyttes det som oftest ubehandlet betong i bassenger. Alternativet er epoksybehandlet betong. Det er mye fukt i betongen som må tørkes ut før en kan få god heft for epoksyen. Selv ved bruk av byggtørkere så vil det ta flere uker å tørke betongen. Epoksybehandling anses derfor som uaktuelt.

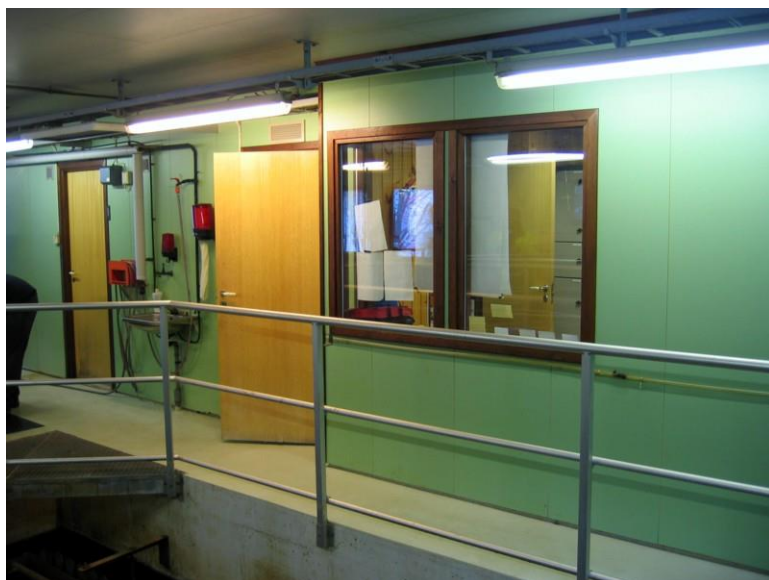
*Figur 3 Detalj av interiør*

Vegger i prosesshallen er kledd med fjøsplater. Fjøsplatene er ikke vannfaste og suger til seg fuktighet når forseglingen i skjøter og uk plater blir ødelagt. Bak mammutpumpene er veggen blitt kledd med rustfri plate for å dekke over fukskader og hindre yterligere skader. Se Figur 10. Oversvømmelsene har medført at ca 10 cm i bunnen av fjøsplatene og isolasjonen har stått i kloakk. Dette har nå tørket ut og det er i hovedsak ikke registrert fukt i veggene bortsett fra ett sted. En full utskifting av fjøsplatene og isolasjonen bør imidlertid utføres dersom bygget skal rehabiliteres. Fjøsplatene erstattes med vannfast baderomspanel.

Himlingen i prosesshallen er utført med samme type plate som på veggene. I et område som ligger under ventilasjonsaggregatet på loftet er det synlige fuktskader på platene. I dette området må platene skiftes ut. For øvrig ser platene hele ut, men himlingen generelt trenger en oppussing.

Gulvene er betonggulv med epoxymaling/-belegg som er skliskret med ilagt sand. Selve betongen har holdt seg bra, men den må få en ny overflatebehandling.

Veggene i prosesshallen har vært utsatt for oversvømmelser og innvendige plater og isolasjon bør derfor byttes ut. Det er ikke registrert skader på veggene, så det forutsettes at bindingsverket er tilfredsstillende og kan beholdes. Om noe av den eksisterende isolasjonen kan beholdes må vurderes når veggplatene er fjernet. Nye våtromsplater monteres på alle vegger i prosesshallen.

Himlingen i prosesshallen har fuktskader i et område som ligger under ventilasjonsaggregatet. Himlingen i dette området må fjernes og skiftes ut med ny himling. Det legges ny himling av type eliteks eller tilsvarende.

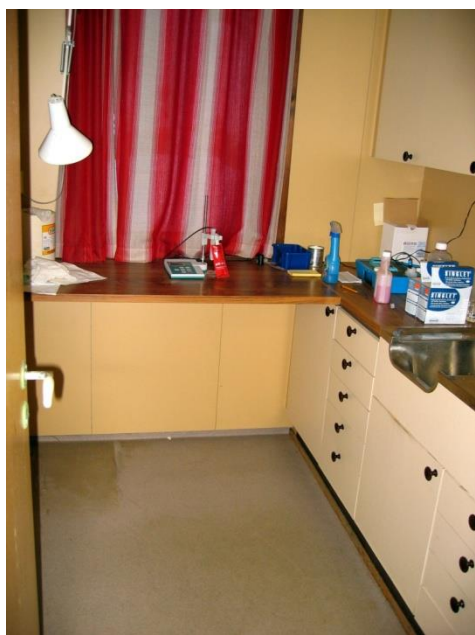
*Figur 4 Laboratorium*

Laboratoriet har samme type plater på vegg og i tak som i prosesshallen. På gulvet ligger det et skliskikket vinylbelegg med oppkant. Rommet og innredningen generelt er lite slitt og i god stand selv om det trenger en oppussing/modernisering. En generell oppussing av rommet må vurderes.

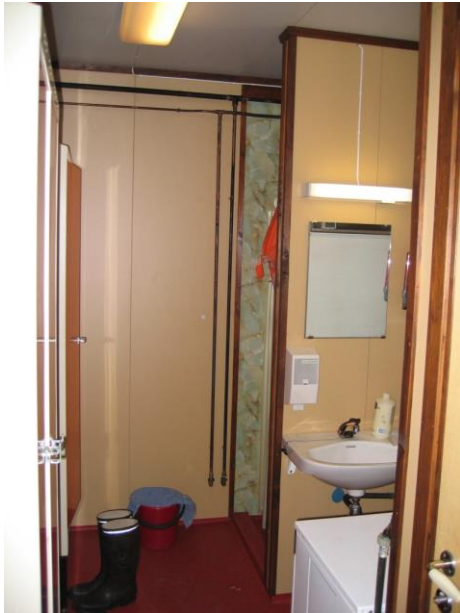
Garderoben med dusj og toalett har samme overflater som i laboratoriet. Inne i selve dusjen og på toalettrommet er det montert opp baderomsplater. Tilstanden/standarden er også tilsvarende som i laboratoriet.

*Figur 5 Garderobe*

Dusj er ikke lengre i bruk og det må vurderes om denne skal fjernes for å gi bedre plass til andre funksjoner.

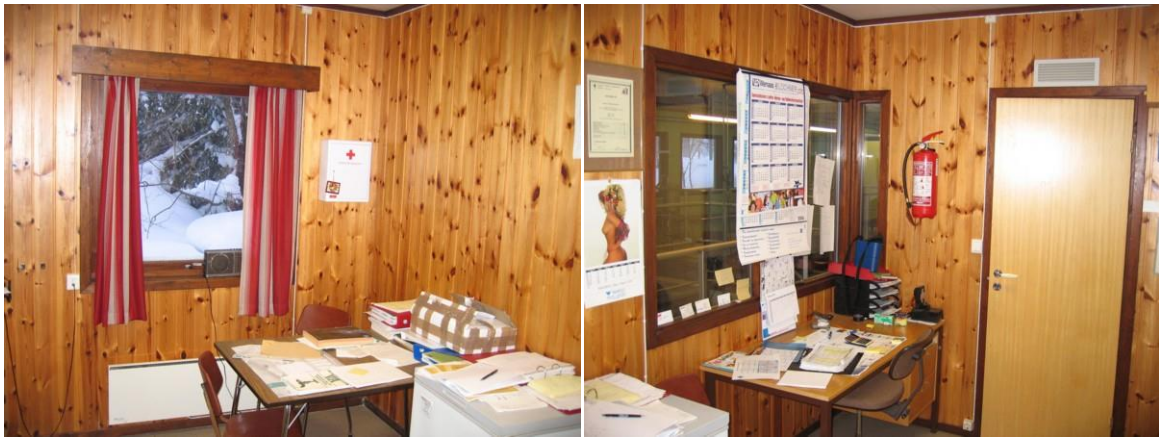
Figur 6 Inventar kontrollrom

Kontrollrommet har stående panel på vegger, eliteksplater (el. tilsv.) i himling, og sklisikkert belegg på gulvet. Rommet er ikke slitt og det er i god stand selv om det kunne trenge en modernisering/oppussing.

Innredningen er heller ikke slitt vesentlig og trenger ikke å erstattes.

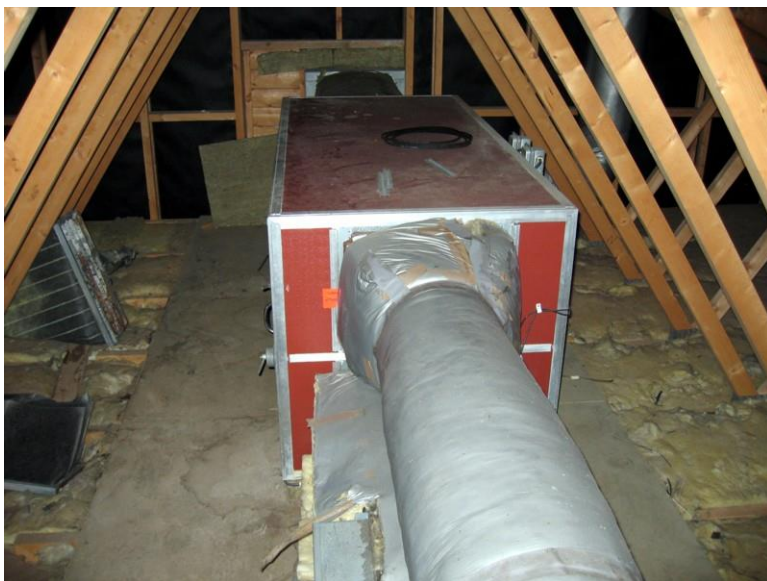
Figur 8 Ventilasjonsaggregat

Ventilasjonsaggregatet er på loftet. Atkomst er via en trang loftsluke. Takstolene stjeler en del av plassen rundt aggregatet. Det er sponplate på isolasjonen for å gi tilkomst, men den dekker bare et begrenset område. I følge dokumentasjonen er aggregatet levert av Comfort-ventilasjon AS og er av typen MA080.

Eksisterende ventilasjonsanlegg er plassert på kaldt loft. Et nytt anlegg vil også kunne plasseres på loftet. Det er imidlertid tydelige fuktskader i himlingen under aggregatet, noe som tyder på at det kan ha kommet kondensvann fra aggregatet og ned i konstruksjonene. Dette må kontrolleres når det gamle aggregatet fjernes, og når et nytt aggregat monteres må vi sørge for at dette ikke vil skje igjen. I forbindelse med skifte av ventilasjonsaggregat så skiftes de vannskade platene under aggregatet. I dag er bare en smal stripe fra loftsluken og frem til aggregatet tildekket med plater. På resten av loftet består "gulvet" bare av ubeskyttet glassvatt som ikke bør tråkkes på. Størrelsen på arealet som er tildekket økes derfor slik at en får bedre tilkomst og mer plass.

De eksisterende kanalene skiftes ut med nye kanaler i plast. For å hindre korrosjon skal nytt ventilasjonsaggregat ha kryssveksler i plast, og ha epoksybehandling for innvendig korrosjonsbeskyttelse. Dette er ikke standard på ventilasjonsaggregater av denne størrelsen, men det er tilgjengelige aggregater på markedet som oppfyller kravene. Disse er bygget for bruk i svømmehaller, og spa anlegg. De er derfor bygget i materialer som tåler aggressiv og fuktig luft. Ventilasjonsaggregatet utstyres med varmebatteri slik at det kan stå for den primære oppvarmingen av bygget. I tillegg installeres det nye panelovner i garderoben, og driftsrommet slik at disse rommene kan ha høyere temperatur enn resten av bygget.

- Sponplater for atkomst til ventilasjonen rives.
- Det bygges et nytt dekke på loftet for atkomst til ventilasjonsaggregat. Ventilasjon i himlingen til prosessrommet skiftes der denne er skadet.

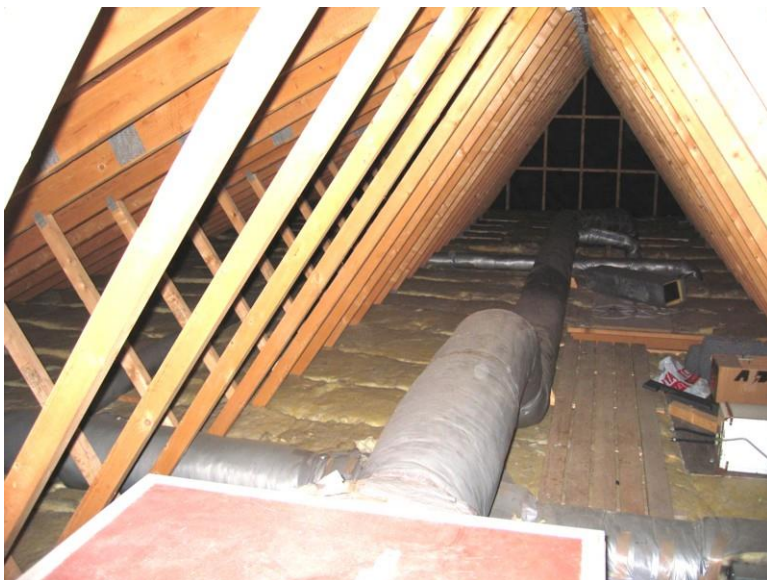
Figur 9 Ventilasjonsskanaler på loftet

Ventilasjonsaggregatet leverer luft via kanaler på loftet. Kanaler er dekt utvendig med isolasjon. Basert på de kanaler som er synlige nede i prosessanlegget antar vi at de er i galvanisert stål. Anlegget har et felles avtrekk i prosesshallen med tilluftsventiler i de ulike rom og overstrømningsventiler mellom rommene.

I prosessanlegget er det spirokanaler i galvanisert stål. Noen mindre rustskader.

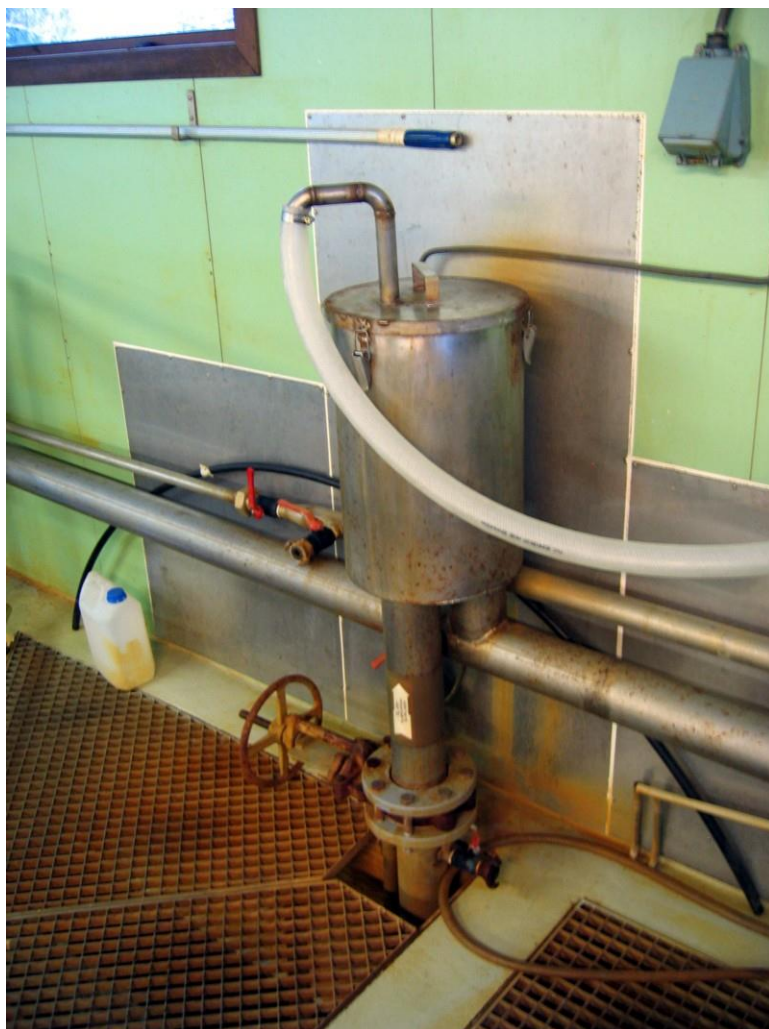
Figur 10 Mamutpumpe for sedimentering

Mamutpumpene er i overraskende god stand. Det tas forbehold om at det kan være skjulte skader på de dykkede delene av mamutpumpene. Normalt må en forvente at det bli erodert hull på grunn av sand, men den lave sandmengden på Røed RA har ført til at dette ikke har vært et problem her.

Mamutpumpene drives med luft og gir derfor et problem i forhold til lukt. Dette har blitt midlertidig løst ved å koble slanger på luftingen på mamutpumpene. Slangene er ført ut av bygget. Stadig sprut fra mamutpumpene har medført fuktskader på veggene. Disse er derfor blitt tildekket med plater i rustfritt stål i de mest utsatte stedene. Behovet for å etablere en bedre og mer permanent løsning for ventilasjon og lufting gjør at mamutpumpene plasseres i tilstandsklasse B.

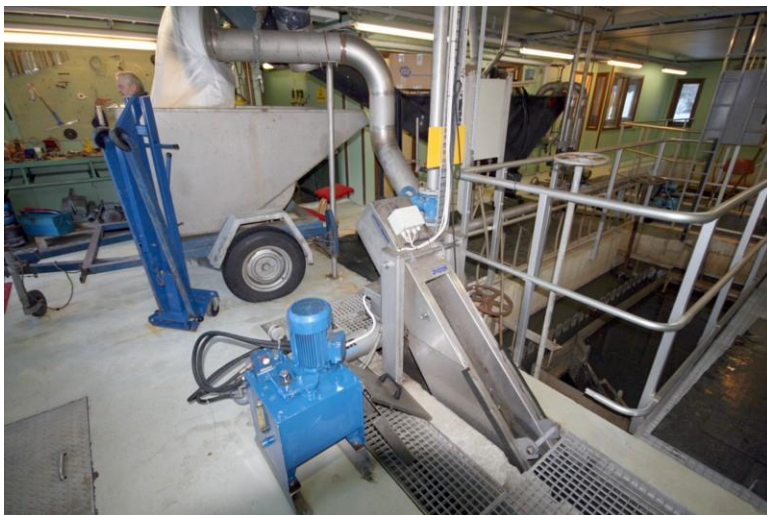
*Figur 11 Innløpsrist, ristgodspresse, og slamtilhenger*

Hydraulisk drevet Huber Hydropress HA2 ristgodspresse som leverer til ristgodsstrømpe i slamtilhenger. Ristgodspressen er et driftsproblem. Blant annet fordi det er en intern lekkasje mellom stampelet og huset slik at ristgods hindrer bevegelsen til stampelet.

Både innløpsristen og ristgodspressen vurderes å være i tilstandsklasse B.

Eksisterende innløpsrist og ristgodspresse fungerer selv om det er noen driftsproblemer. Levetiden på utstyret vil kunne forlenges, og driftsproblemene vil kunne reduseres ved å utføre en full service og utskifting av slitedeler. På sikt må det allikevel forventes at utstyret må skiftes ut. Det er derfor naturlig å ta dette samtidig med oppgradering av resten av anlegget. En mulig erstatting er Huber Rotamat RO9. Dette en kombinert sil og avvanner. Den nedre delen av den plasseres i den eksisterende kanalen. Ristgodset avlastes i den øvre enden.

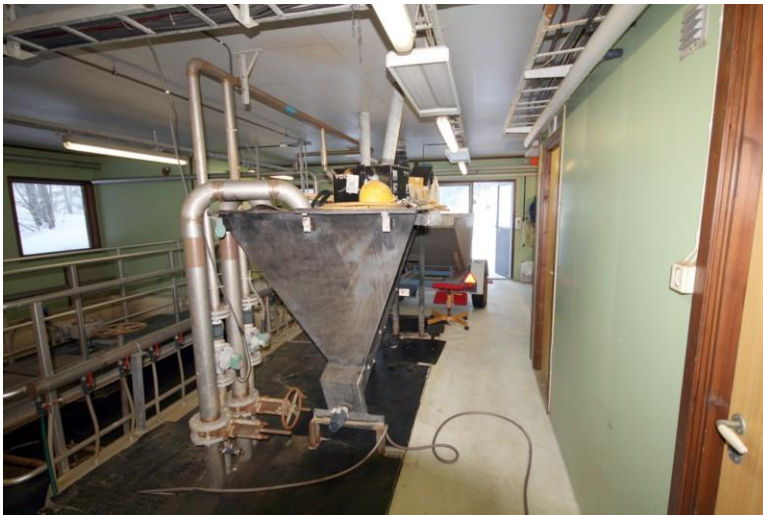
*Figur 12 Sandavvanner og mamutpumper*

Den er utført i malt sortstål (SIS1312=S235JRG2), og kan derfor ha innvendige rustskader. Sandfang ble tidlig tatt ut av drift på grunn av problemer med skum, og fordi det er lite sand i vannet. Skumproblemet skyldes trolig at det mangler avluftingskasser på pumpeledningen opp fra mammutpumpen.

Siden sandfanget ikke er i bruk havner det i tilstandsklasse I.

Sandfanget ikke er i bruk. Siden den er i sortstål, og har stått ubrukt lengde kan det også være ukjente skader og feil på den. Sandfanget foreslås fjernet slik at en kan frigjøre plass. Røranlegg for sandtilførsel til sandavvanneren kan også fjernes.

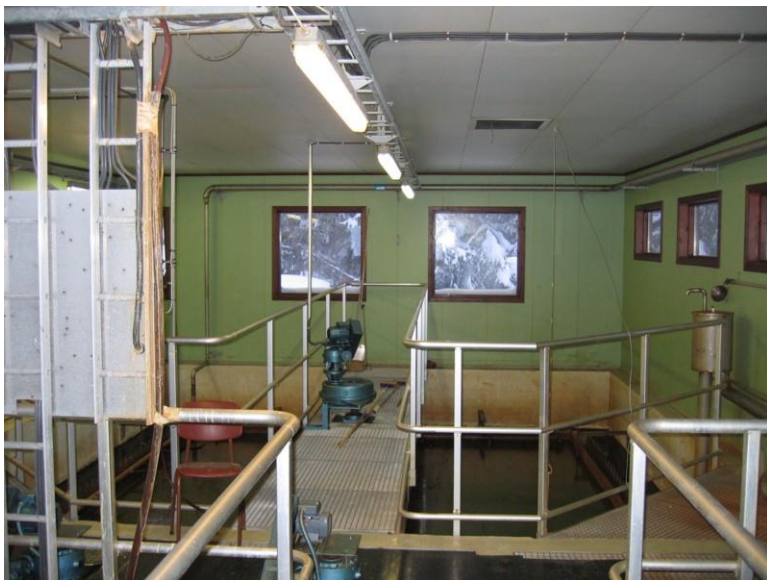
*Figur 13 Rundslamskrape ettersedimentering*

ML 1983. Gir og motor er skiftet på slamskraperen i forsedimenteringen.

Ut i fra det som kan ses over vannflaten vurderes rundslamskrapene å være i tilstandsklasse B. Gummilepper på skraperbladene har ikke blitt skiftet. Det må derfor antas at de er helt eller delvis bortslitt. Det er plastforinger nederst i akselen på skraperne som glir mot akseltappen på bassengbunnen. Etter over 25 års kontinuerlig drift må en regne med at disse foringene bør byttes. Vi anser det derfor som sannsynlig at de dykkede delene av rundslamskrapene er i tilstandsklasse A eller B. Bassengen bør tømmes for å kunne kontrollere dette.

Rundslamskraperne er montert på broer i galvanisert stål. Broene er også i bruk som gangareal. Ut i fra det som er synlig ovenfra ser tilstanden god ut. Broene foreslås behold. Det er ikke mulig å få broene regalvanisert i nærheten, og transport til et sted der de kan galvaniseres blir dyrt og tidkrevende. Av hensyn til kostnader og tidsbruk bør en derfor nøye seg med en grundig rengjøring og maling med flere strøk med rusthindrende maling beregnet for stål. Dette utføres på plassen.

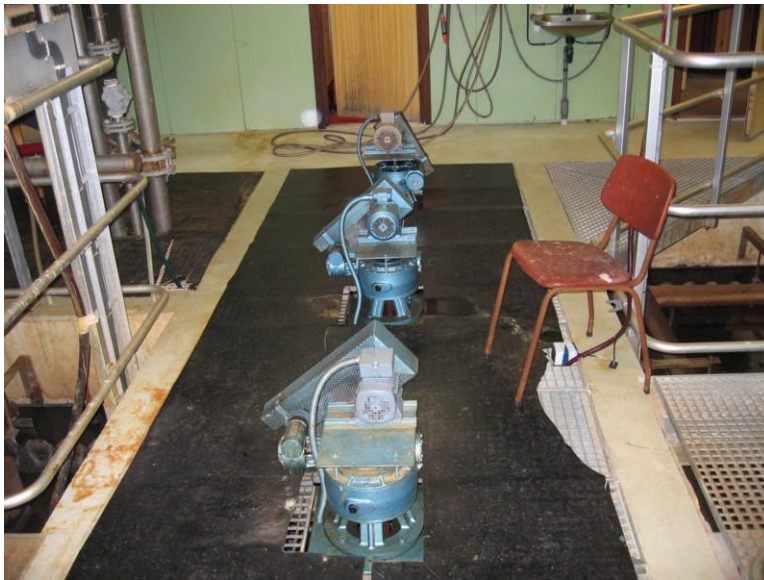
Figur 14 Flokkuleringsomrørere

Motor er skiftet på den ene av de tre omrørerne. Det må forventes at både gir og motorer må skiftes snart på de resterende.

Også på flokkuleringsomrørerne er det plast foringer i bunnen av akslingen som antagelig bør skiftes. Flokkuleringsomrørerne er i tilstandsklasse A eller B.

Flokkuleringsomrørerne har ulike hastigheter og ulike motorstørrelser. I dag justeres hastighetene ved hjelp av reimer, og reimskiver mellom motor og gir. Effekten på motorene på dagens omrørere er på "bare" 0,18 til 0,37 kW. På de nye flokkuleringsomrørerne så foreslås det i stedet at det monteres frekvensomformer på strømtilførselen til omrørerne for justering av hastigheten. Fordelen med dette er at justering av hastighetene blir enklere, reimene blir ikke lengre et servicepunkt, at et ikke lengre er fare for klemskade, og at alle omrørerne blir like.

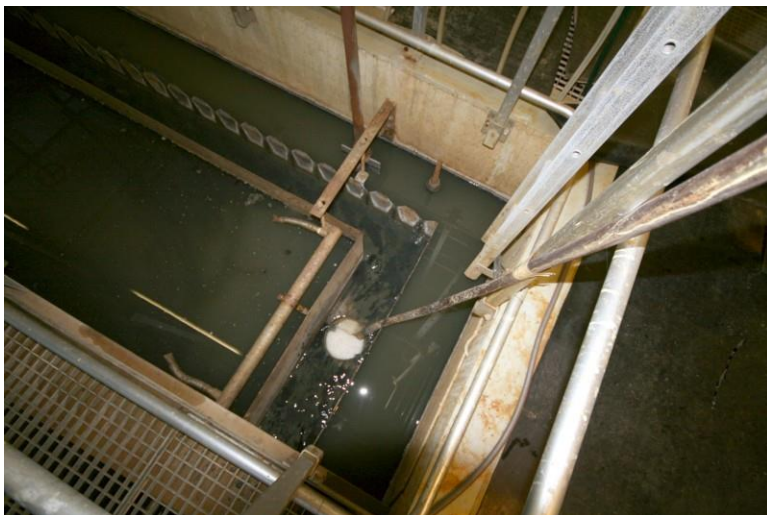
Figur 15 Renner i sedimenteringsbasseng, spylørør for skum/fet

Dekanteringen er ikke lengre i bruk.

Opphengene er laget av vinkler i rustfritt stål. Noen av ekspansjonsboltene på opphengene er rustne, spesielt de som ligger nede i vannflaten. Det ser ut til at det har blitt brukt galvaniserte eller kromatiserte ekspansjonsbolter. For sikkerhetsskyld så bør det settes inn noen ekstra ekspansjonsbolter. Disse bør være i syrefast stål.

Eventuelle oppheng og ekspansjonsbolter som er svekket skiftes ut. Med mindre det blir påvist store rustskader så anbefales det ikke å skifte ut ståldetaljene. Dersom det er behov for å skifte ut dette utstyret, så er det flere produsenter som kan lage kopier av det eksisterende utstyret. Mindre reparasjoner kan også utføres på plassen med sveiseapparat for rustfritt stål.

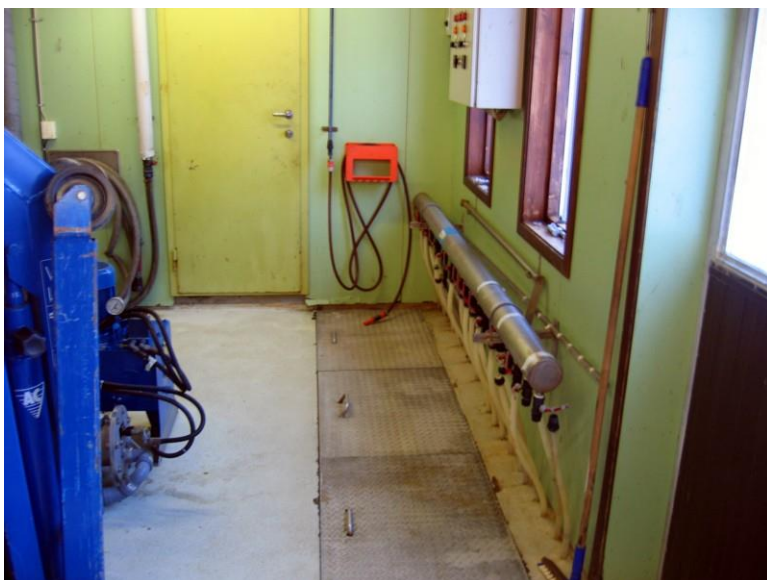
Figur 16 Manifold og lufterør

Luftingen i slamlager er utført med en manifold i DN100 rustfritt stål og Ø20 PE plastrør/slanger ned i slamlageret. Luftingen er ikke i bruk, unntatt kortvarig rett før slamhenting. Flere av slangen har blitt ødelagt/frakoblet. Ventilene for avstegning av slangene er  $\frac{3}{4}$ " kuleventiler i messing. Disse er alle blitt svarte pga korrosjon og bør skiftes. Slangene er innstøpt i betongen og kan derfor vanskelig utskiftes.

Luftingen er egentlig i tilstandsklasse A, men siden bruken er så begrenset, og konsekvensen av at noen rør er frakoblet er liten så anbefales det ikke å gjøre annet en å skifte ut skadede deler over vannflaten.

Luftingen i sandfang er utført med en manifold i DN80 rustfrittstål og Ø20 plastrør/slanger ned i slamlageret. Tilstandsklasse B.

Luftingen av slamlager og sandfang. Skadede deler over vannflaten skiftes ut. Eventuell tette lufferør stakes opp og spyles renne med trykkluft.

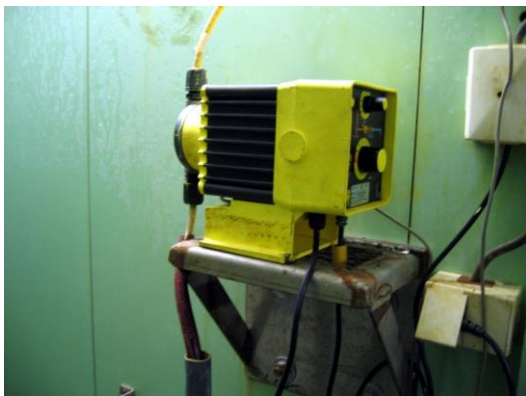
Figur 17 Doseringspumpe for jernkloridsulfat

LMI doseringspumpe type CEB733-368N2. 17 l/h mot 3,4 bar. Utvendig ser pumpen bra ut (har den blitt skiftet?).

Opprinnelig punkt for jernkloridsulfat dosering ga dårlig innblanding. Det har derfor blitt rigget et nytt bestående av en slange som er teipet fast til kabelgate og rekkverk. Dette gir god innblanding, men der ser ikke pent ut.

Lekkasje på doseringspumpen, og slanger som løsner er en potensiell kilde til sprut. Doseringspumpene bør derfor plasseres bak et forheng, eller aller helst i et eget skap.

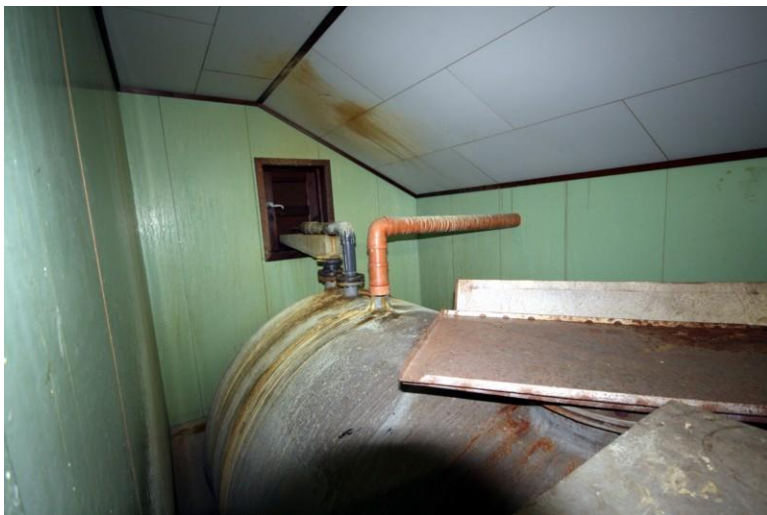
Figur 18 Tank for jernkloridsulfat

Inntørket jernkloridsulfat vitner om sprut og lekkasjer i forbindelse med fylling av tanken.

Illeluktende brun veske i bunnen på oppsamlingskaret til tanken. Består av en blanding av kloakk og utlekket jernkloridsulfat? Oppsamlingskaret ble fylt med kloakk i forbindelse med siste oversvømmelse. Vi foreslår at væsken suges ut og at oppsamlingskaret rengjøres slik at en kan oppdage eventuelle lekkasjer på tank og røranlegg. Denne typen tank har lang levetid og den plasseres derfor i tilstandsklasse D siden det ikke er påvist noen lekkasjer.

Røranlegget på jernkloridsulfattanken plasseres i tilstandsklasse B på grunn av de synlige lekkasjene, og bolter som har rustet.

Overfylling av jernkloridsulfattanken er en potensiell kilde både for forurensing og for personskader. Det bør derfor installeres en nivåvippe og sirene slik at det gis alarm før tanken er full. Røret for overløp og lufting bør også bygges om slik at sprut og volumet fra mindre overfyllinger kan samles opp i en tank. Ved større overfyllinger renner det over tanken og ned i det eksisterende oppsamlingskaret rundt jernkloridsulfattanken.

Lekkasjene på røranlegget på jernkloridsulfattanken utbedres. Boltene på flensene utskiftes med nye i syrefast stål.

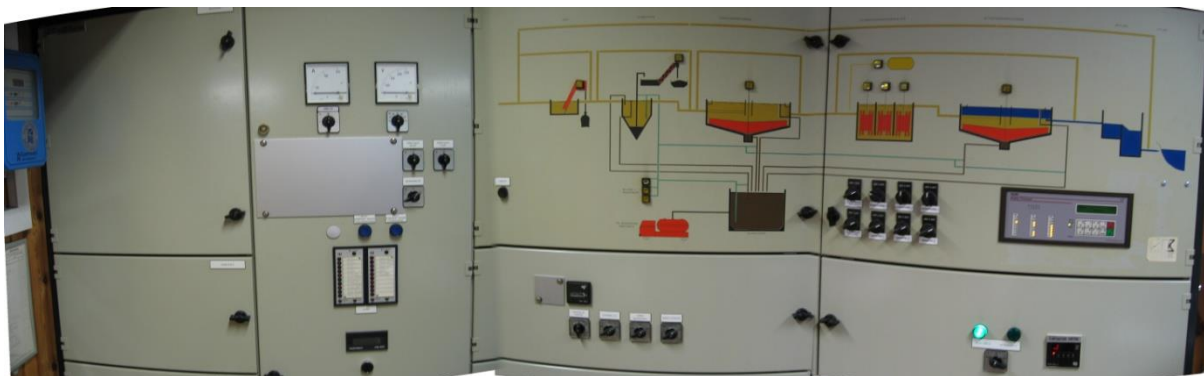
Figur 19 Tavle (krumning skyldes at flere bilder er satt sammen)

Omfang på eksisterende tavle er B2640, H2000, og D400 mm. Signaloverføring via telefonlinjen med Westermo modem.

Det er en 80 Ah 24 VDC UPS i tavle. Det er mye korrosjons på batteripolene. Batterier og polsko bør skiftes snart.

- Tid, fukt, varme, og mekanisk slitasje på bevegelige deler vil etter hvert gi hyppigere feil i tavlen. Det blir også vanskeligere å skaffe de rette reservedelene.

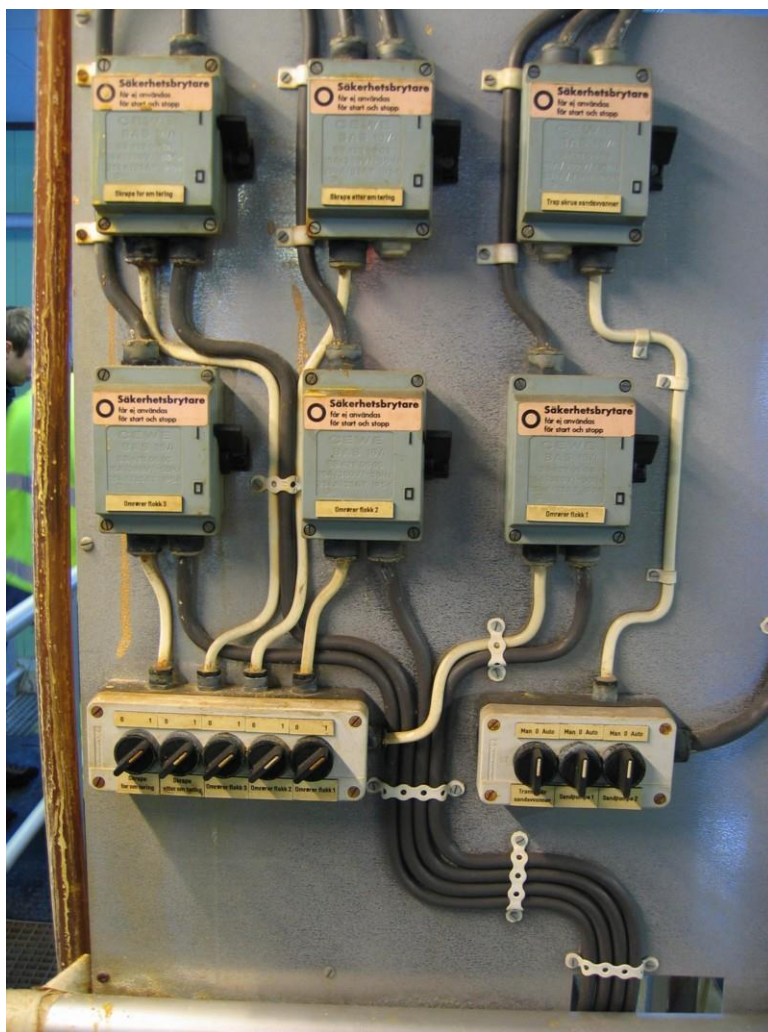
Figur 21 Sikkerhetsbrytere og vendere for lokal styring

Innløpsristen og ristgodspressen betjenes i dag via et lokalt styringspanel. Sikkerhetsbryterne og lokale Man-0-Auto vendere for skrapere, omrøre, og pumper er i dag samlet på et sted. Det er også Man-0-Auto vendere i tavlefronten for disse. På den nye installasjonen plasseres sikkerhetsbryterne ute ved komponentene. De nye sikkerhetsbryterne skal også kunne gi beskjed til driftskontrollen om at de er utløst. Omfang og plassering av lokale Man-0-Auto vendere må avklares i et eventuelt detaljprosjekt

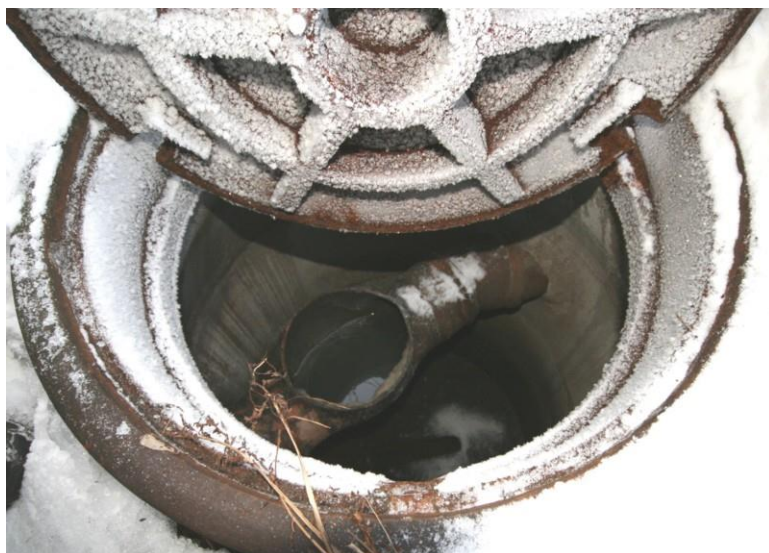
Figur 22 Overløp i kum

Det installeres et nødøverløp i kummen foran Røed RA. Overløpet består i dag bare av et hull øverst på røret, og det er lite høydeforskjell mellom dette overløpet og overløpet internt på Røed RA. Det bør derfor vurderes om en skal heve overløpet ved å sveise på en kant/krave.
