Risør-Tjenna

Notat nr.:  
RIG-01

Dato  
24.09.2012

## Risør-Tjenna - Geotekniske vurderinger av parkeringplass anlagt på gjenfylt tjern

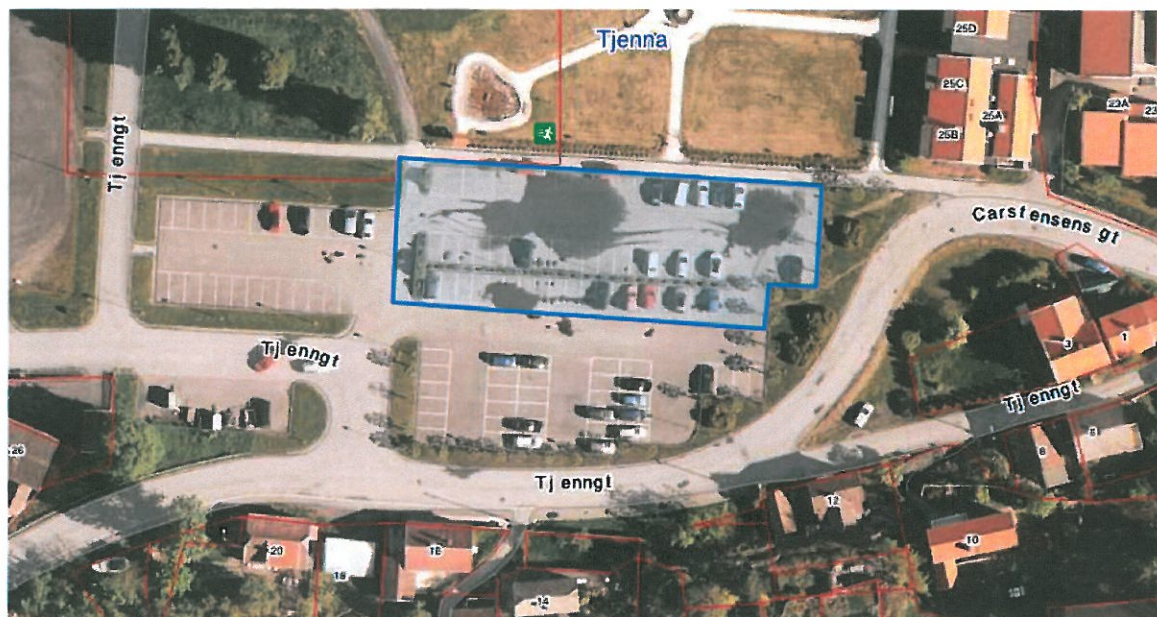
Parkeringsplassens søndre og vestre del står på mer stabile masser og er ikke like utsatt for flom og setninger. Problemene er særlig knyttet til den nordøstre delen av plassen. Dette er også det området med de største fyllmassemektighetene. På bildet i figur 1 er den nå avsperrede delen av parkeringsplassen markert i blått. Bildene viser tydelig store vannpytter. Bildet er hentet fra Finn.no og er opplyst å være fra 2011. Pyttene, om enn noe mindre, er også vist i et tidligere flyfoto fra 2011, samt fra 2009, men er ikke synlige på flyfoto fra 2004. Det forutsettes dermed at disse pyttene er forårsaket av at plassen har satt seg og at de er mer eller mindre permanente, med unntak av eventuelle tørre perioder med liten nedbør.

Figur 1, Oversiktsbilde med parkeringsplassen markert inn.
