# BRANNSIKRINGSPLAN

## RISØR

RISØR KOMMUNE

A251233

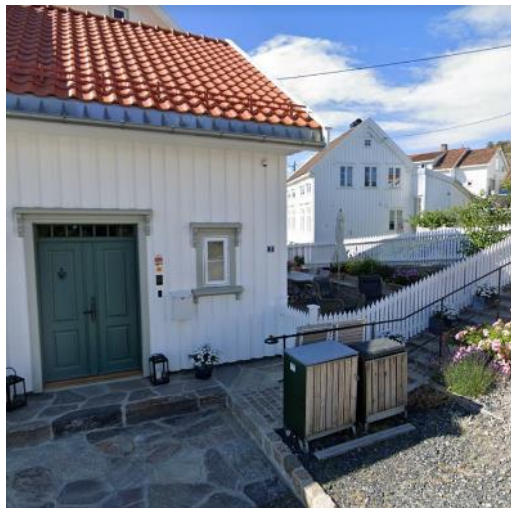
*Figur 12: Gunstig plassert avfallsbeholder.*

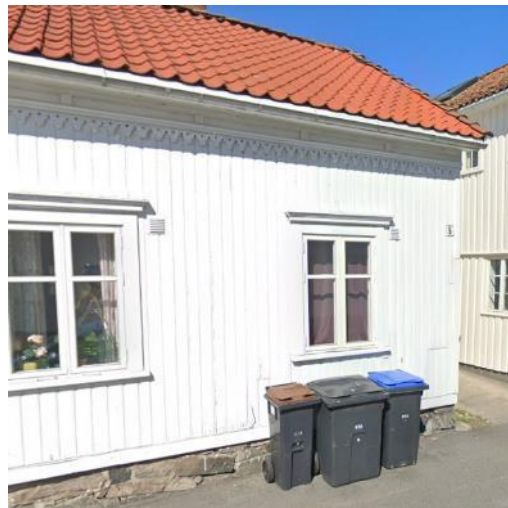
plassert inntil husvegg kan brann spre seg til fasade. I Risør benyttes ulike avfallsbeholdere. Mange eiendommer har en eldre type avfallsbeholder av metall og treverk i front. Andre har nyere type i plast. Det varierer også hvordan eiere plasserer beholdere. Mange har funnet brannteknisk gunstig plassering, mens andre står inntil brennbar fasade.

*Figur 13: Ugunstig plassert avfallsbeholder.*

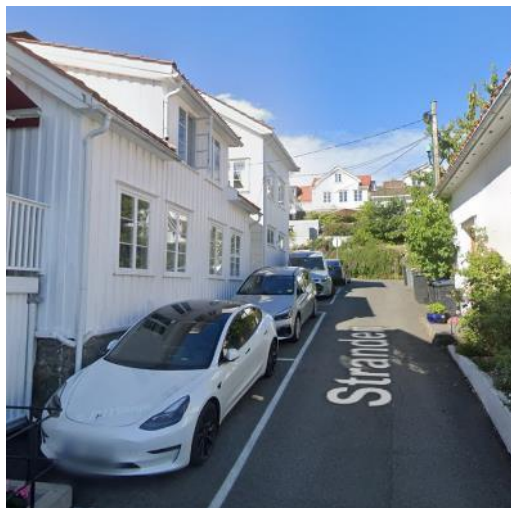
Biler er stedvis parkert tett inntil bygninger, brann i bil vil da raskt spre seg til bygning. Eventuelt kan brann i bygning antenne bil, som sprer brann videre. Slokking vil imidlertid være enklere og tryggere enn ved brann internt i bygning. Størst risiko med parkerte biler er knyttet til brannvesenets framkommelighet. Mer hensiktsmessig parkering vil slik sett ha høy merverdi. Flere steder er det etablert små parkeringsplasser som gir lavere brannsmitterisiko. Figur 14 og Figur 15 viser eksempler på forhold.

*Figur 14: Ugunstig parkerte biler.*

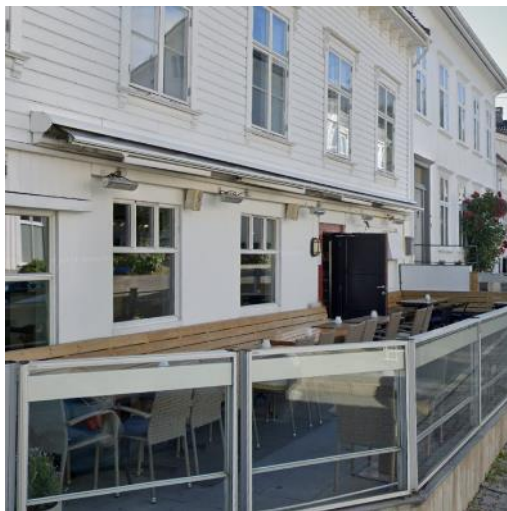
Figur 16: Eksempel på utvendig møblering, servering, markise og varmelamper.

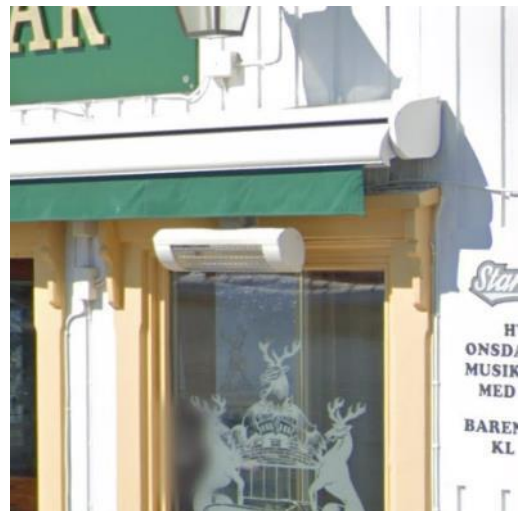
Figur 17: Eksempel på markise og varmelamper.

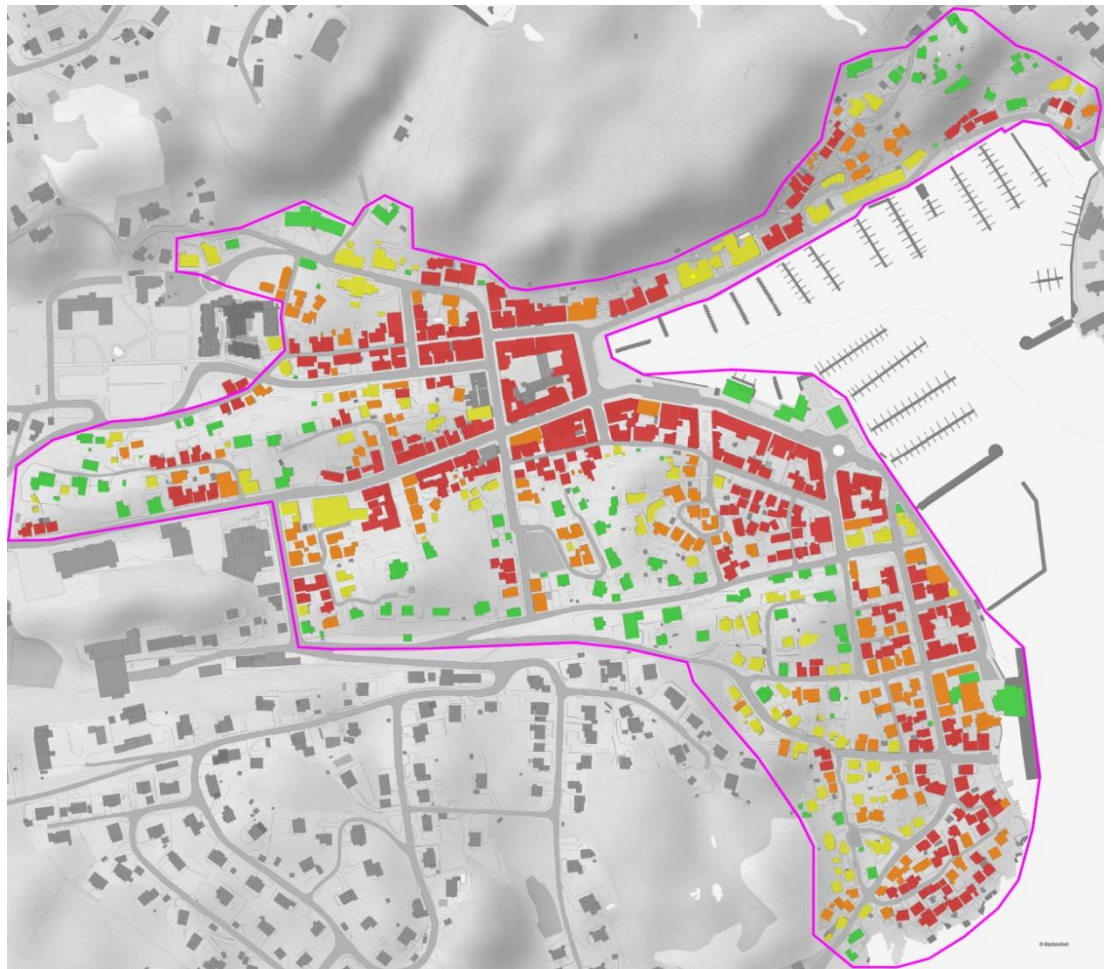
Figur 21: Figur 22: Utklipp fra kart som viser vurdering av risiko for brannspredning mellom bygg. Rød illustrerer høy risiko, mens oransje, gul og grønn viser hhv. moderat-høy, moderat og lav. Grå bygninger er ikke vurdert.

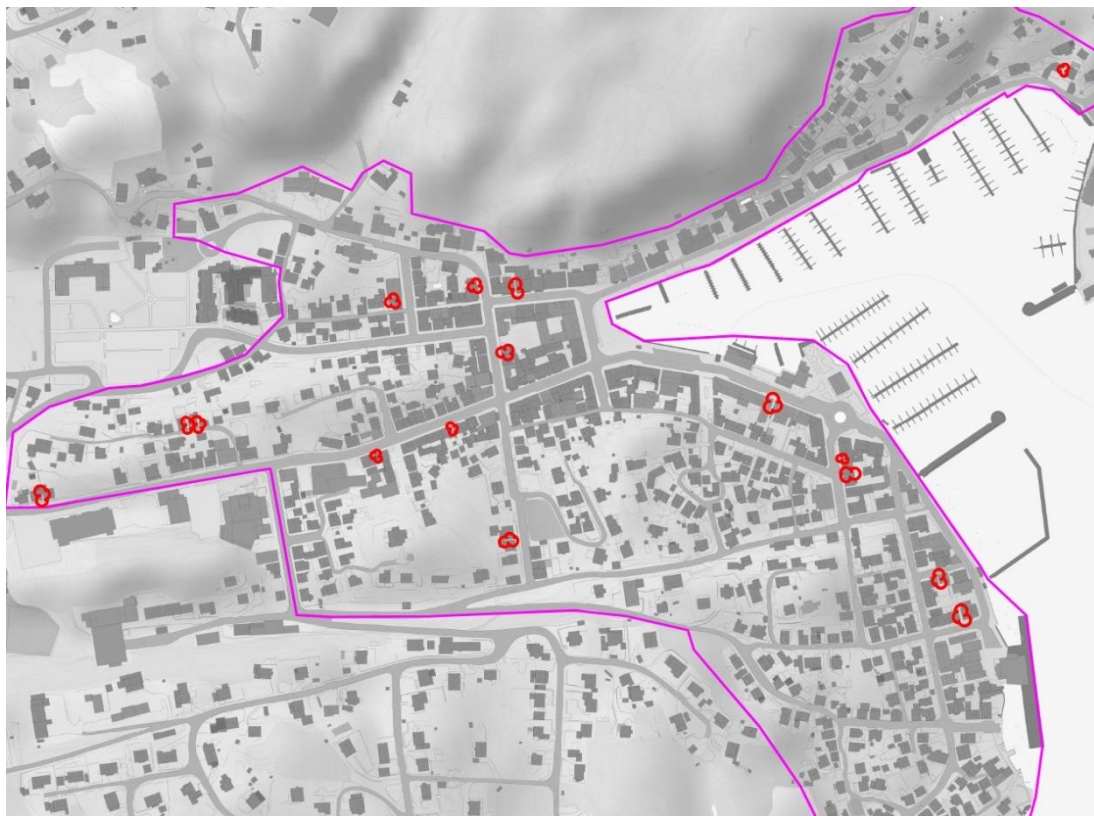
Figur 23 viser registrerte brannsmittepunkt. Vi har ikke kunnet registrere alle utsatte punkter i bebyggelsen. Oversikten viser dermed resultater av stikkkontroller. Figur 24 viser et utvalgt brannsmittepunkt som eksempel.

Figur 23: Registrerte brannsmittepunkt illustrert på kart.

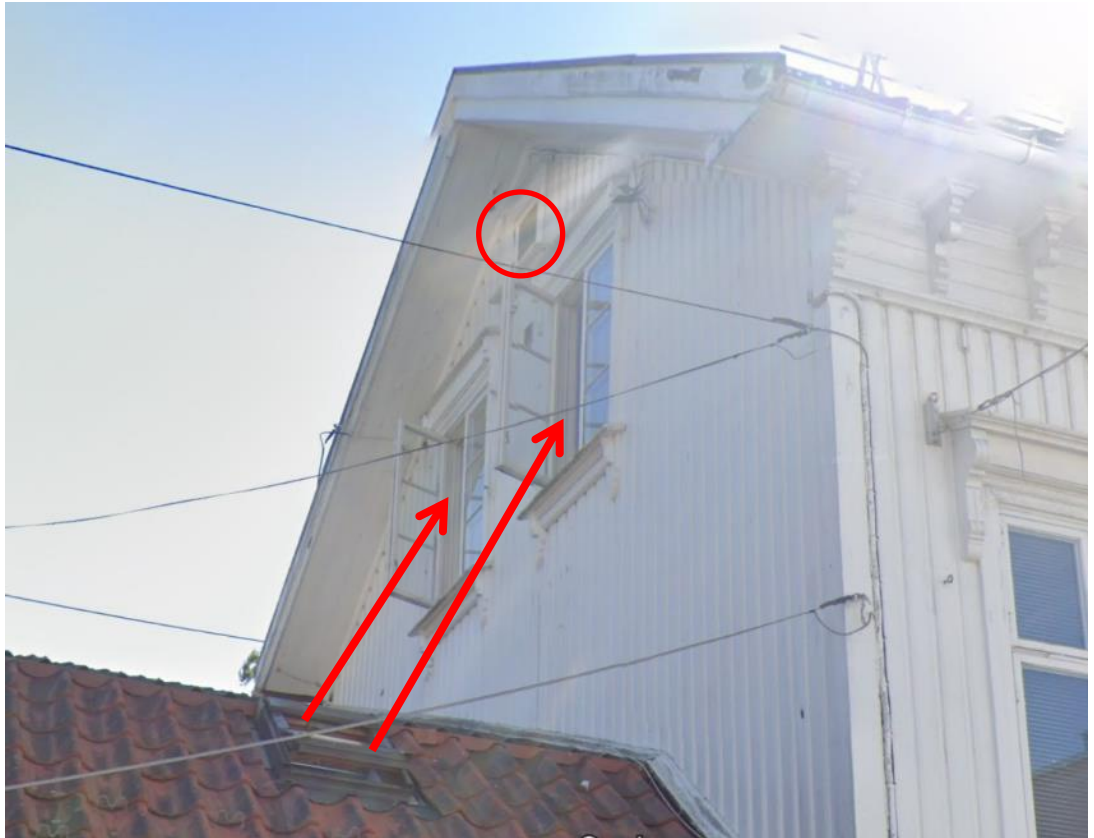
*Figur 24: Rask brannsmitte kan oppstå mellom takvindu og høyre vindu i gavlvegg. Vinduer står i tillegg åpne. Legg også merke til lufteventil til kaldt loft i møne.*

| 6.3.3 | Vinduer som er særlig utsatt for brannspredning oppgraderes til brannvindu. Dette må planlegges nærmere for hvert enkelt tilfelle mtp. verneverdi, montering etc.<br>Prioritet: 2 | Skadebegrensende | Eier<br>Byggesak<br>Brannrådgiver<br>Fylkesantikvar |

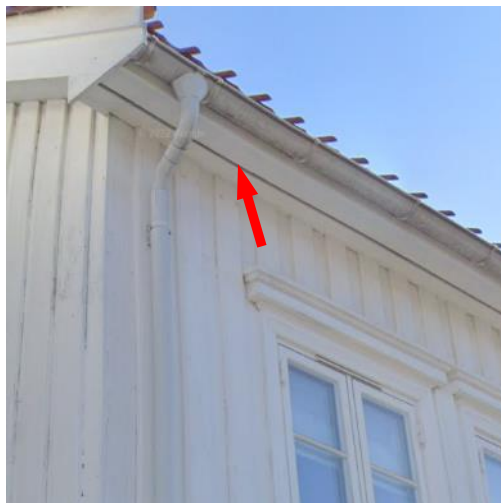
Figur 27: Eksempel på luftet takkasse.

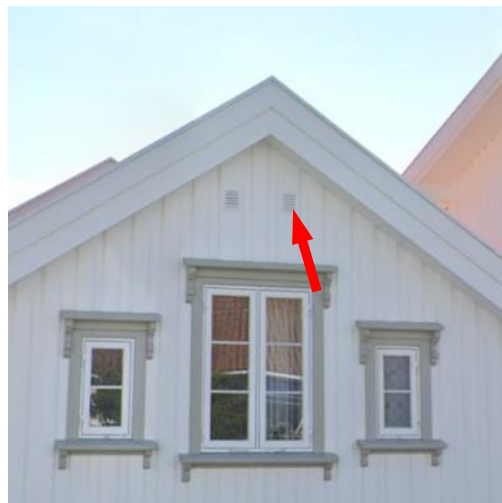
Figur 28: Eksempel på ventil i møne.

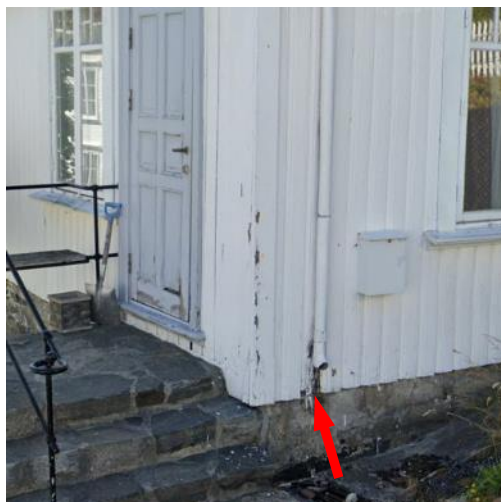
Figur 29: Begynnende skade i kledning.

Ved spredning av flyvebrann eller antenning av utvendig kledning vil brann gå inn i konstruksjon via svakeste punkt. Brannsikringsplan har ikke gjennomført detaljert kartlegging av hver enkelt bygning, men ulike svakheter er funnet gjennom en overordnet kartlegging. Typisk er dette svakheter som er vanlige og nødvendige for eldre trehus, som ventiler, luftespalter etc. Svakheter om skyldes skadet panel, vannbord etc. bør imidlertid utbedres.

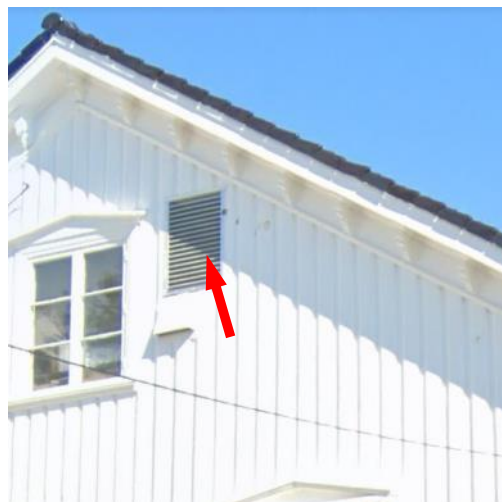
Figur 30: Større ventil i gavlvegg.

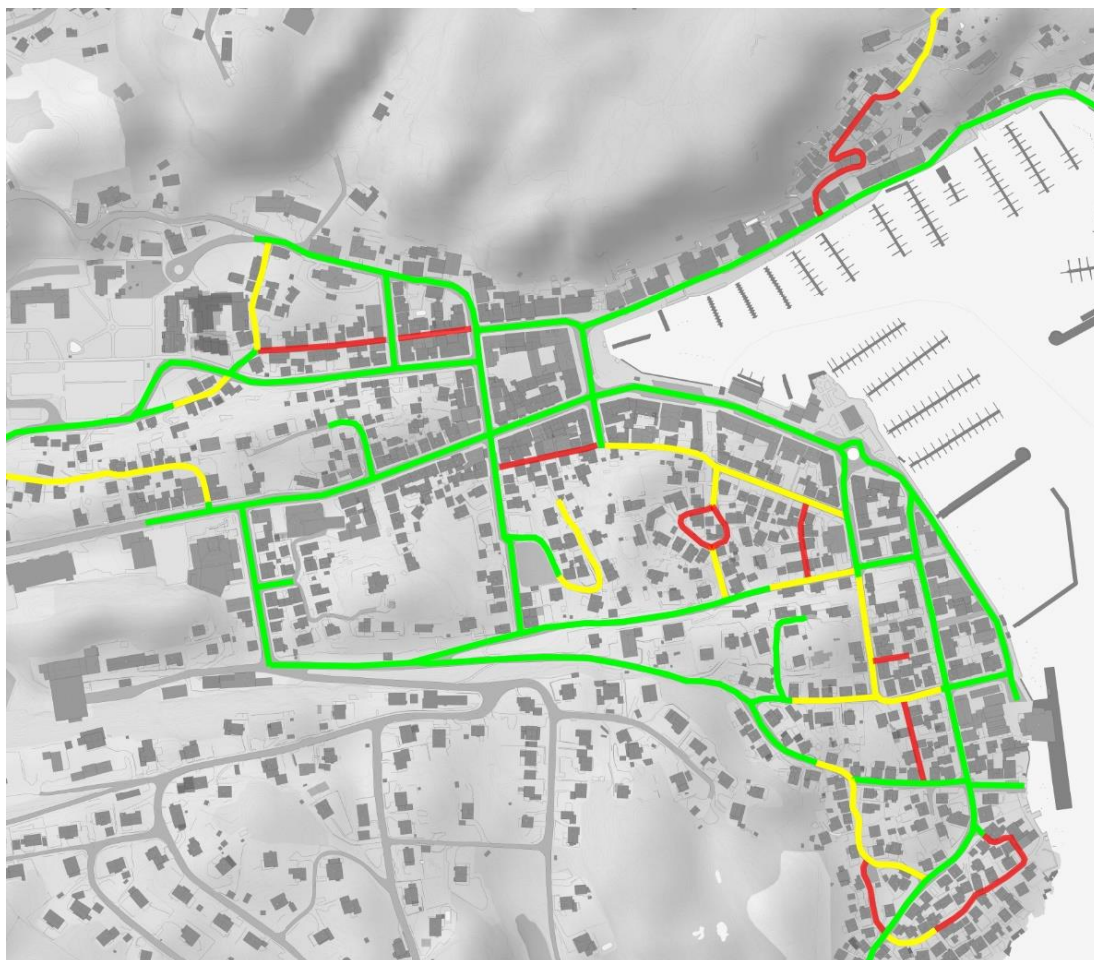
Figur 36: Framkommelighet mannskapsbil. Grønn vei viser antatt brukbar framkommelighet; Gul vei viser sårbare veier mht. parkerte biler og andre hindringer, hvor man i tillegg må kjøre forsiktig for å unngå skader; rød vei viser svært krevende og i noen tilfeller ikke mulig framkomst med mannskapsbil.

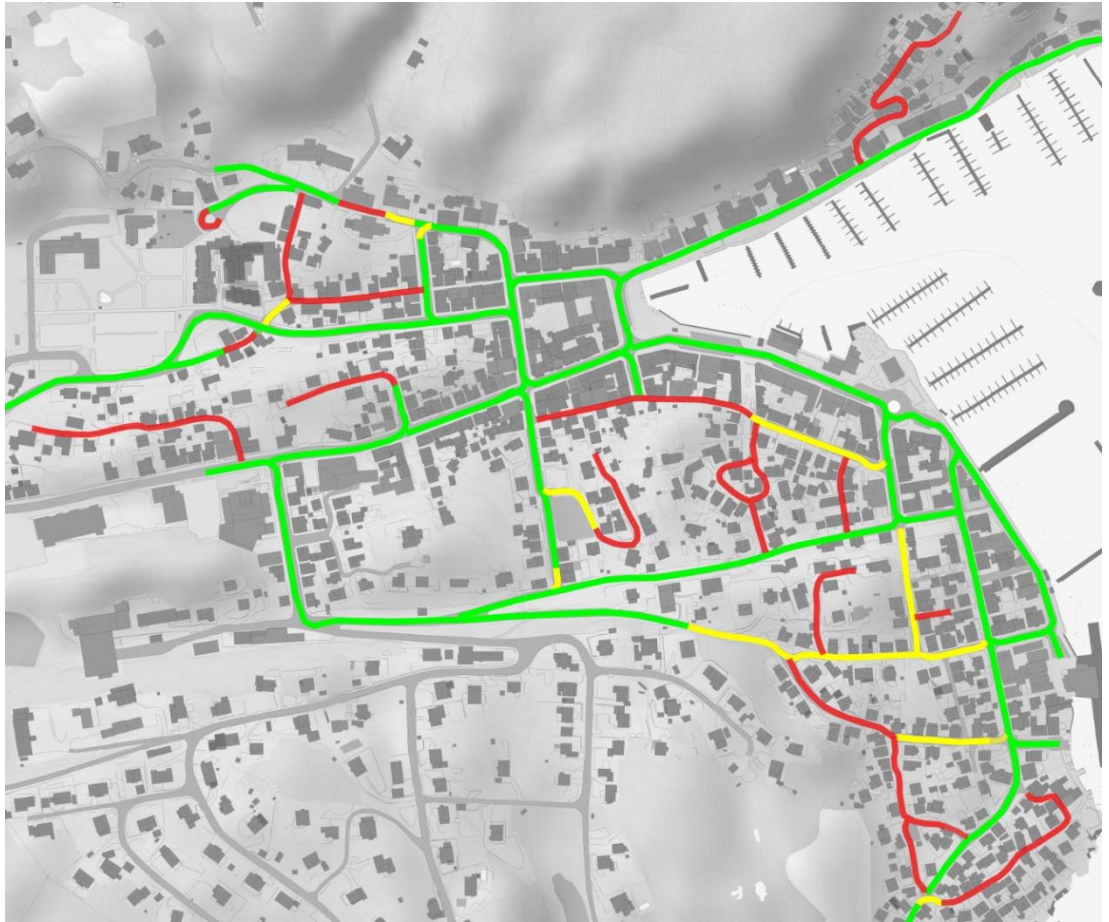
Figur 37: Framkommelighet lift. Grønn vei viser antatt brukbar framkommelighet; Gul vei viser sårbare veier mht. hindringer og framkommelighet, samt veier uten egnet oppstillingsplass; rød vei som ikke tilfredsstiller krav til kjørebredde eller svingradius.

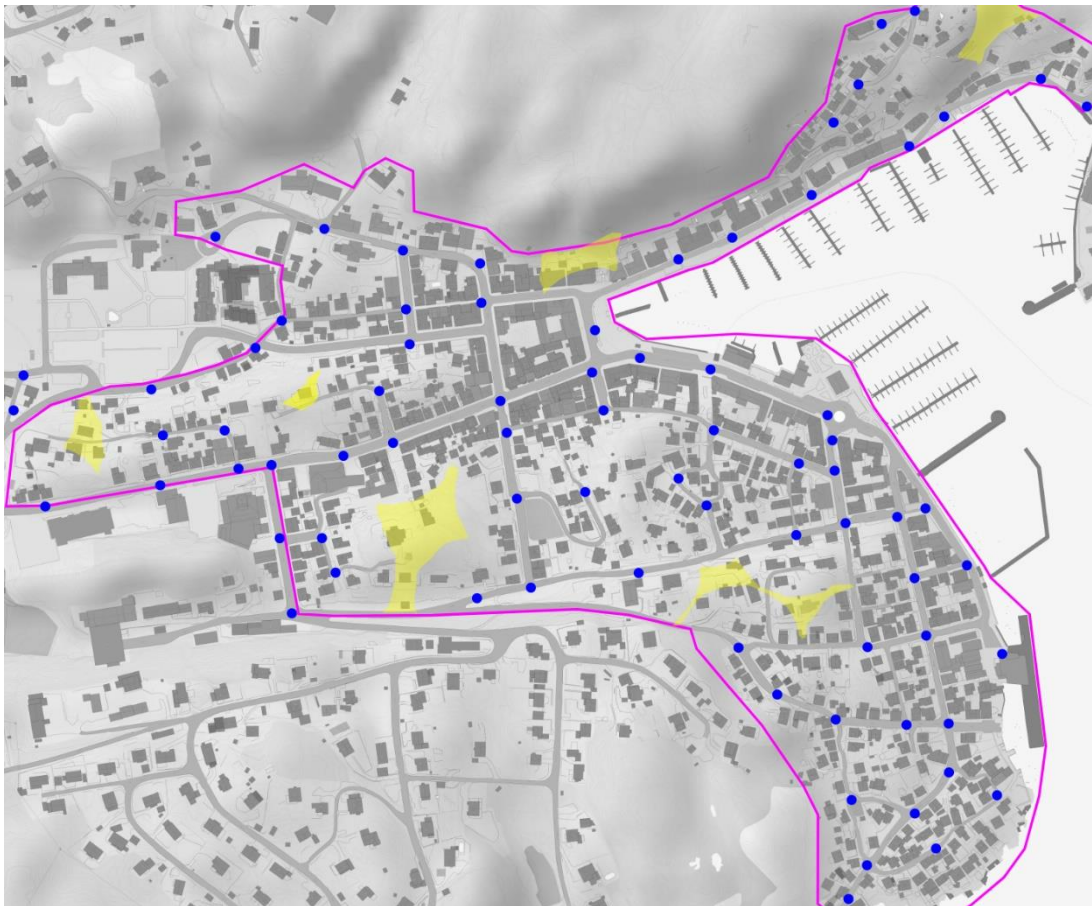
*Figur 38: kartet viser brannkummer/hydranter i området. I gule områder er det mer enn 50 meter luftlinje til nærmeste brannkum.*
