# SKREDFAREVURDERING APALVIKA, RISØR

Oppdragsnavn **1350052706\_Apalvika\_Risør\_RNO2022N00852**  
Prosjekt nr. **1350052706**  
Mottaker **WSP Norge AS**  
Dokument type **Rapport**  
Versjon **2**  
Dato **31.01.2023**  
Utført av **ILIS**  
Kontrollert av **TANS**  
Godkjent av **TANS**  
Beskrivelse **Skredfarevurdering iht. krav i PBL og TEK17**

Rambøll har vurdert skredfaren fra naturlig bratt terreng for et planområdet område i Apalvika i Risør kommune.

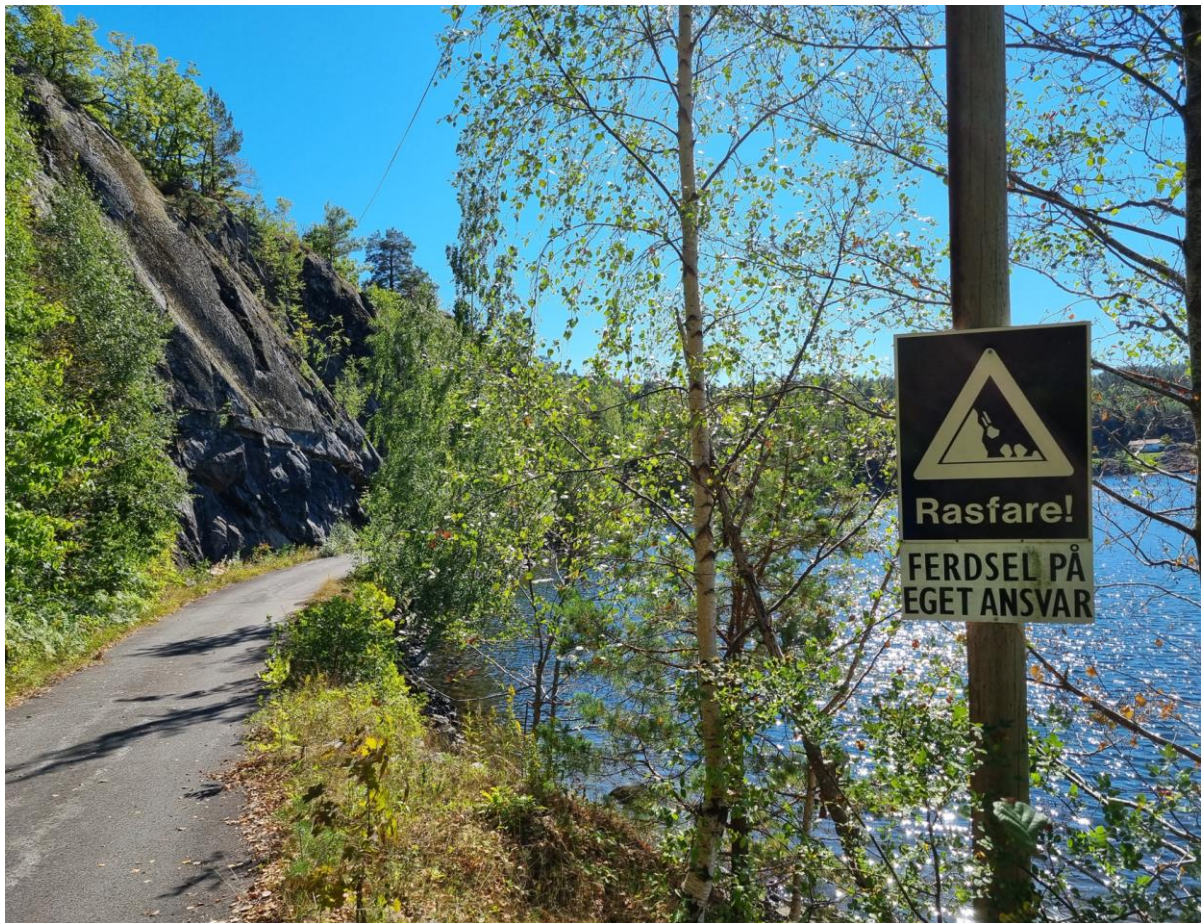
Tidligere skredhendelser over hele landet er samlet i skredhendelsesdatabasen i [6]. Det er ingen registrerte hendelser innenfor eller nært planområdet. Nærmeste skredhendelser er tilknyttet steinsprang på vei, ca. 800 m øst for kartleggingsområdet. Selv om det ikke er registrert skredhendelser i databasen, er det kjent skredproblematikk i området. På tilkomstveien vest for kartleggingsområdet er veien merket med rasfareskilt Figur 8.

Figur 8: Bilde tatt sørover på Hasåsveien. Like vest for kartleggingsområdet.

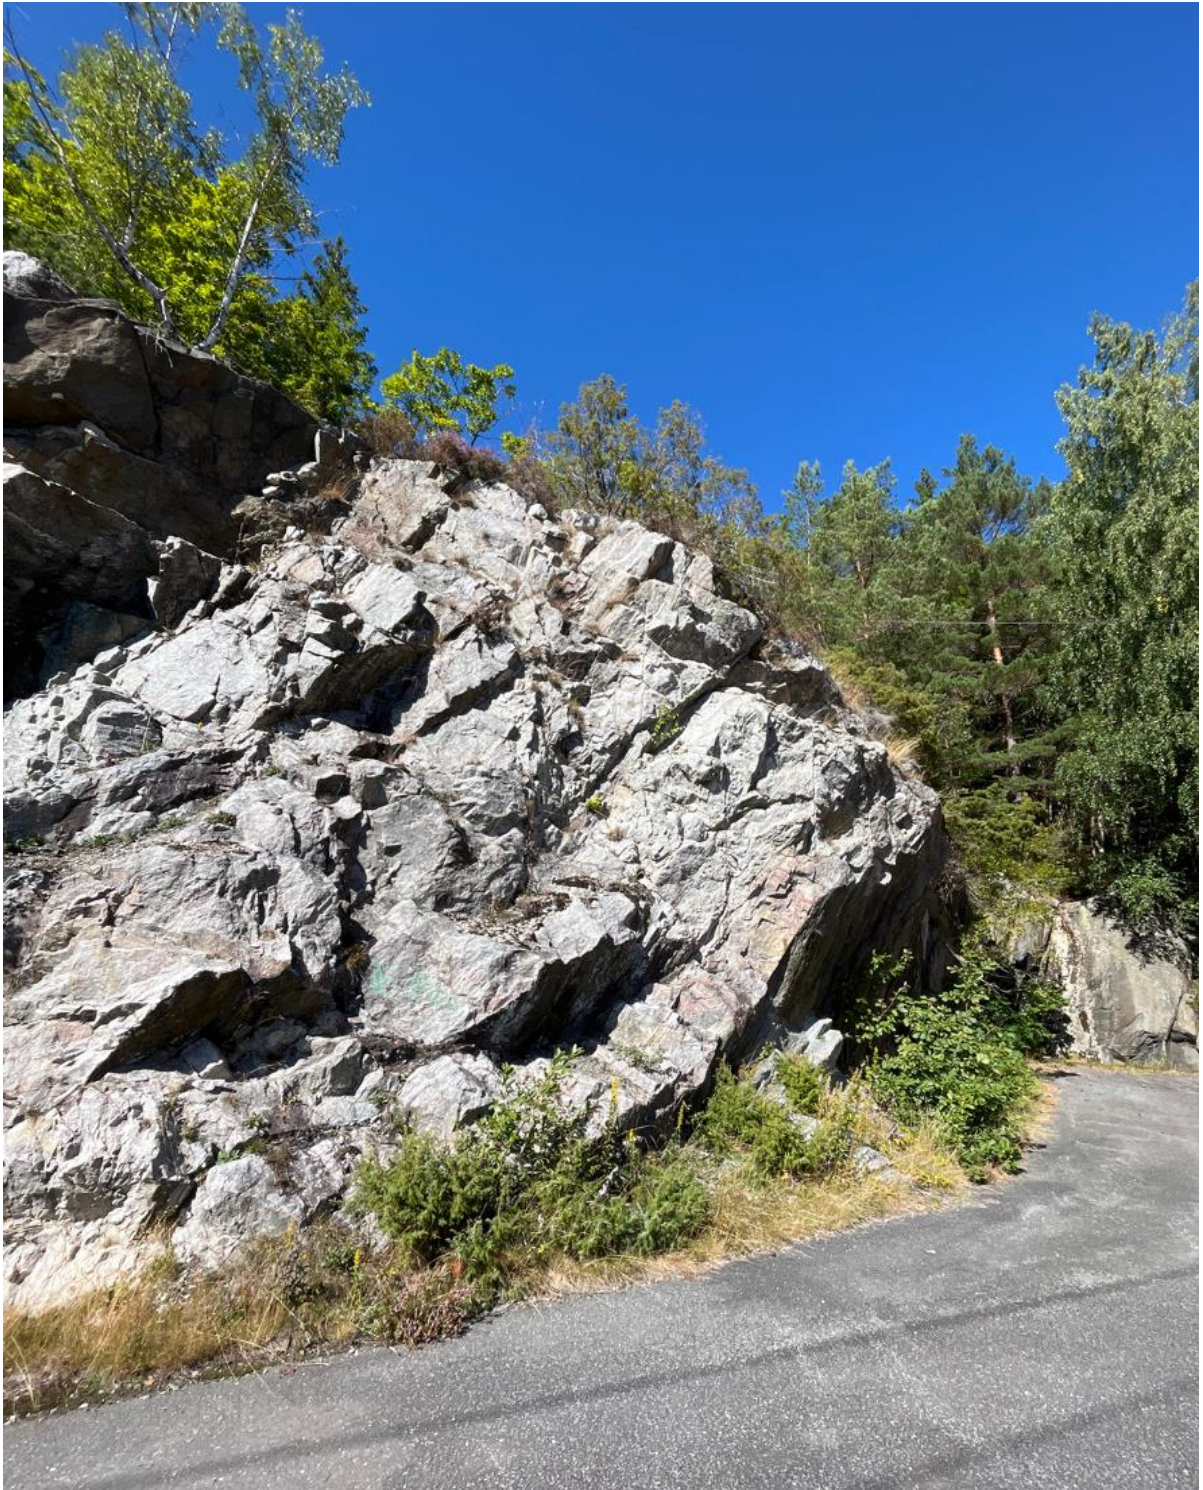
**Figur 12: Bergskjæring 8 meter høy, bilde tatt ved punkt 2. Avløste blokker ble observert. Rotsprenging er aktivt i øvre del. Det er mulig med utfall ut i veien. Skjæringer inngår ikke som en del av skredfarevurdering iht. TEK 17, men på generelt grunnlag anbefales det at skjæringer vurderes av ingeniørgeolog i forbindelse med byggefase.**

Bergskjæringer på eksisterende kaiområde og nært eksisterende bygg anses ikke som en del av skredfarevurdering iht. krav i TEK 17. Likevel er disse inkludert i faresonene, da det ble kartlagt avløste blokker. På generelt grunnlag anbefales det at skjæringene vurderes av ingeniørgeolog i forbindelse med byggefase.

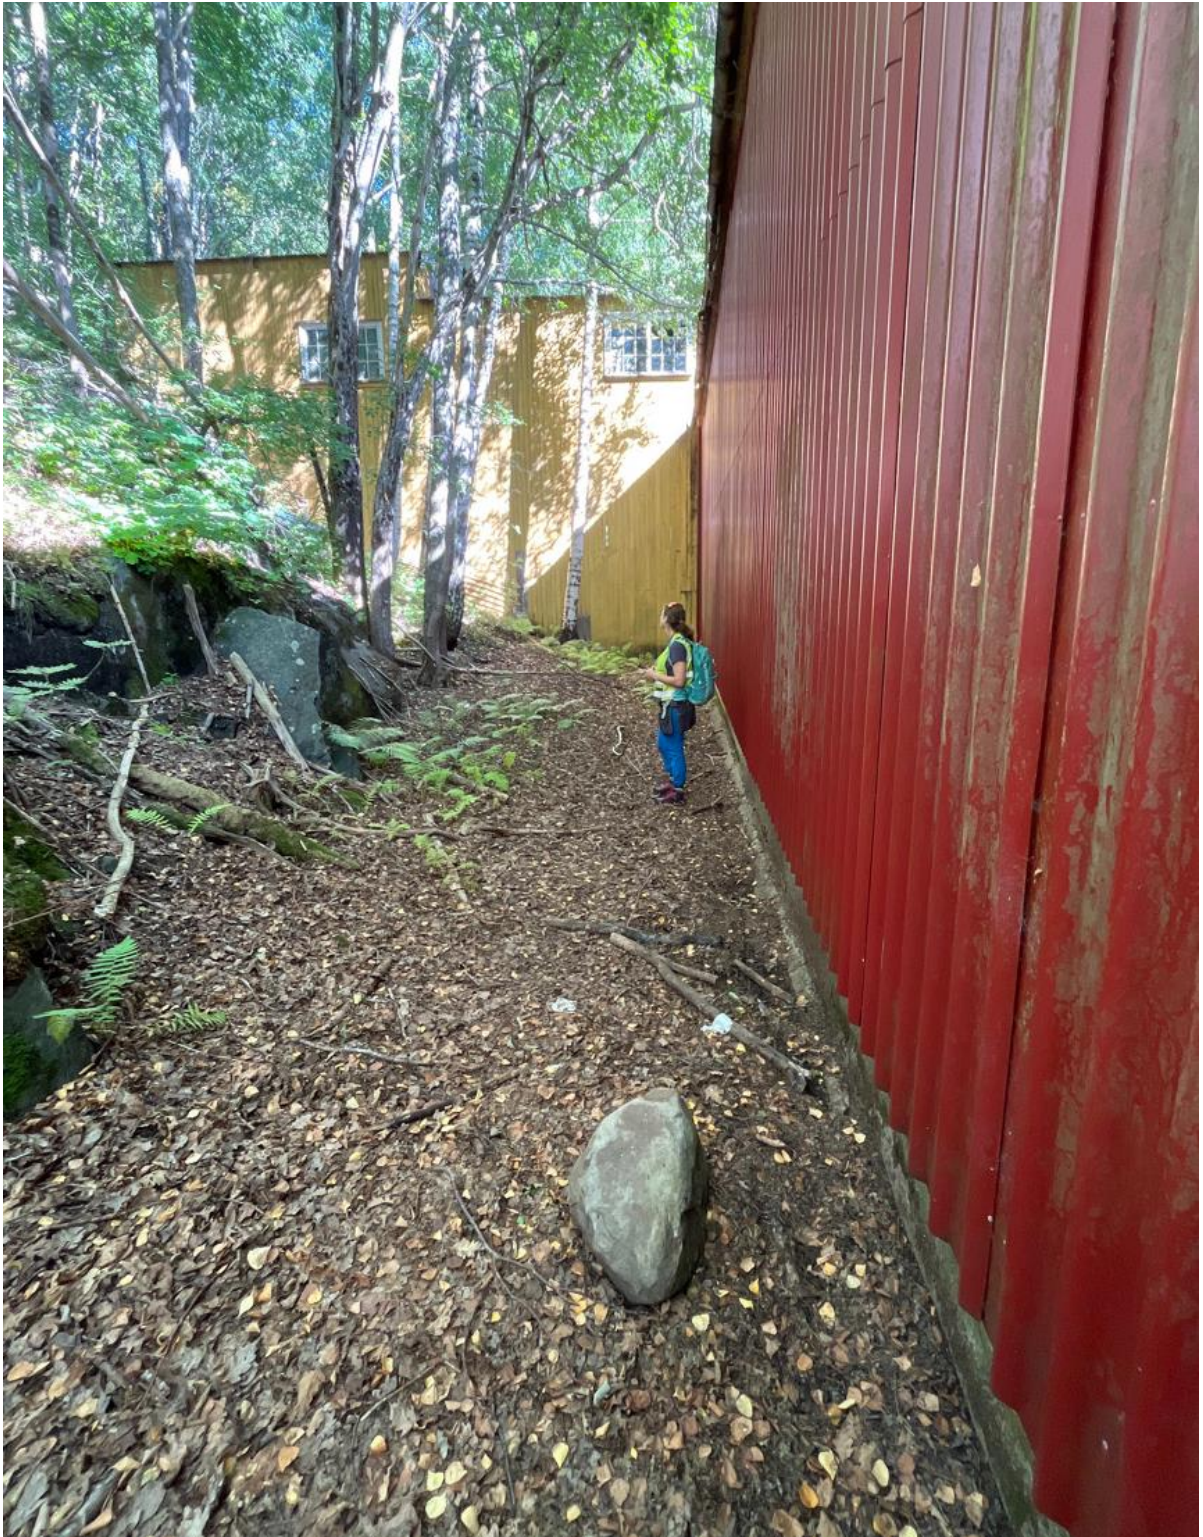
**Figur 13: Bilde tatt mot øst fra punkt 3, på baksiden av eksisterende bebyggelse. Avrundet blokk ligger ved vegg. Denne vurderes å være avsetningsmateriale, ikke steinsprang, pga. avrundet form.**

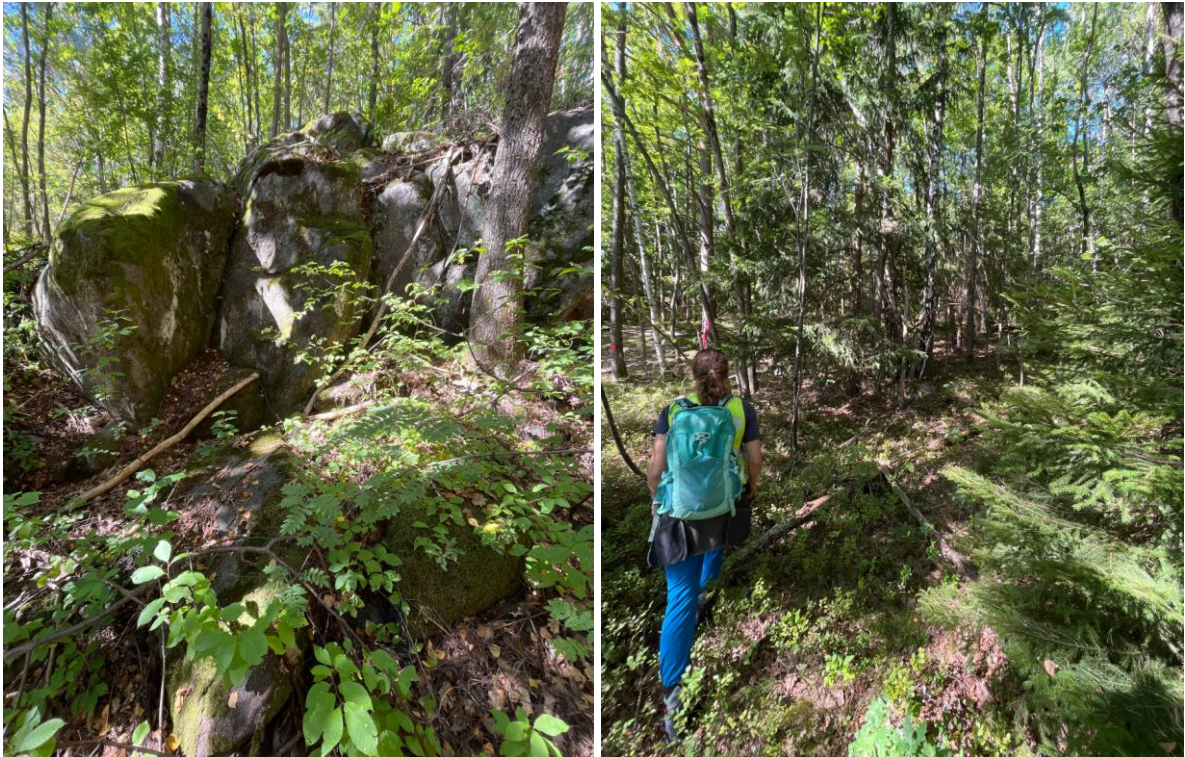
**Figur 14:** Bilder av området bak eksisterende bebyggelse, tatt mot nord fra punkt 5 og 6. Berg fremstår som kompetent og blankskurt. Noen avrundende blokker ligger på overflaten, og dette er sannsynligvis gamle avsetninger som ikke er resultat av skredprosesser. Løsmassedekket fremstår som tynt og det er ikke kartlagt ferske utfall eller tegn på erosjon i dette området.

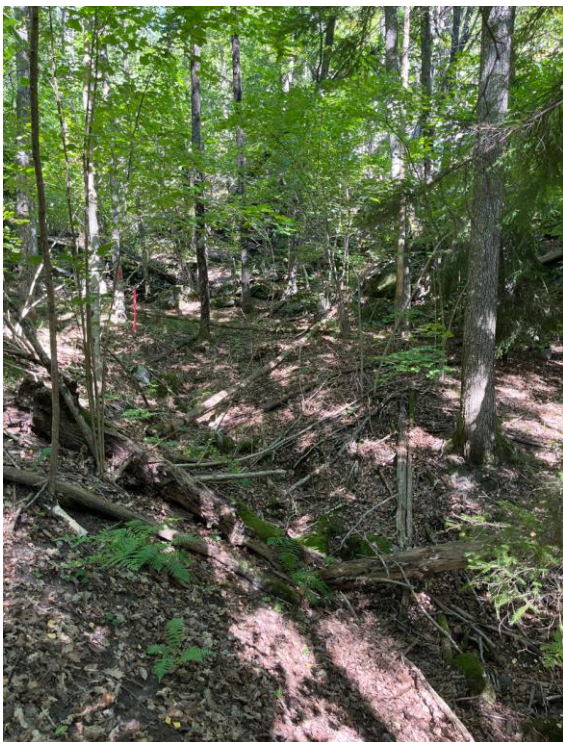
**Figur 15:** Bekk. Bildet er tatt nordover fra punkt 9. Bekken var ikke vannførende på befaringsdagen, men det antas at bekken er vannførende når det regner. Bekken har erodert seg ned ca. 1m i løsmassene, se Figur 3

skyggerelieffkart. Det er ingen ferske spor etter erosjon og utglidninger i bekken i øvre del, mens i nedre del er det kartlagt tegn til erosjon i sideterrenget.

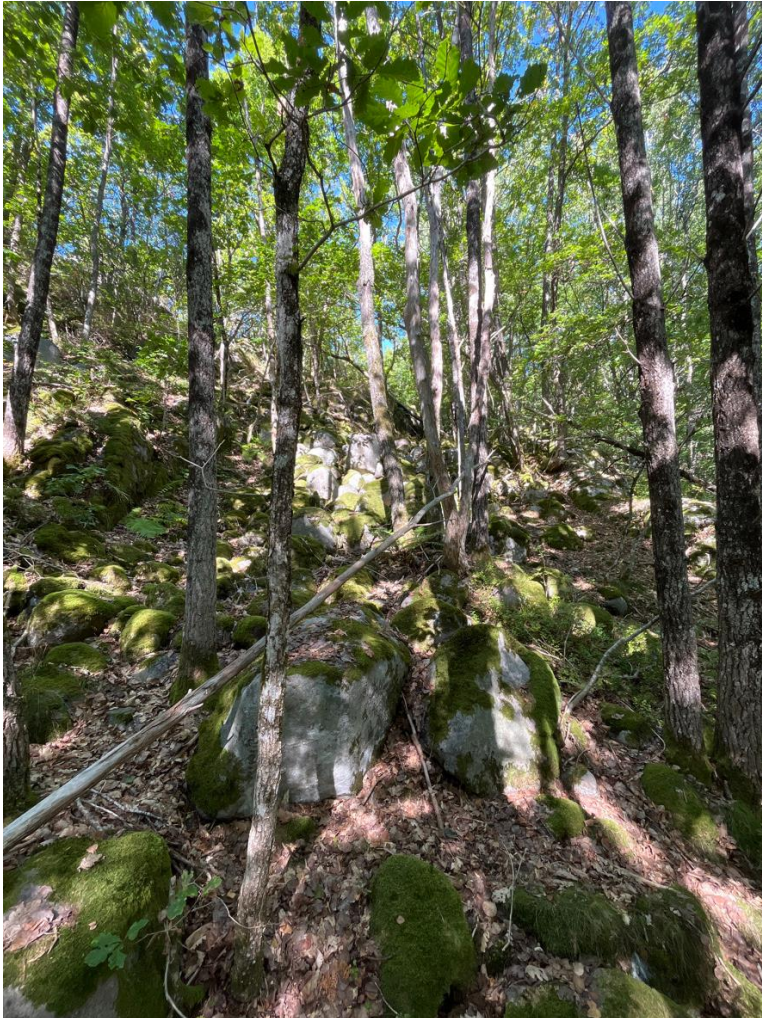
Figur 16: Fra punkt 7, bilde tatt mot nord i det terrenget blir brattere. Avrundede avsetninger og ingen spor etter nylige skredprosesser.

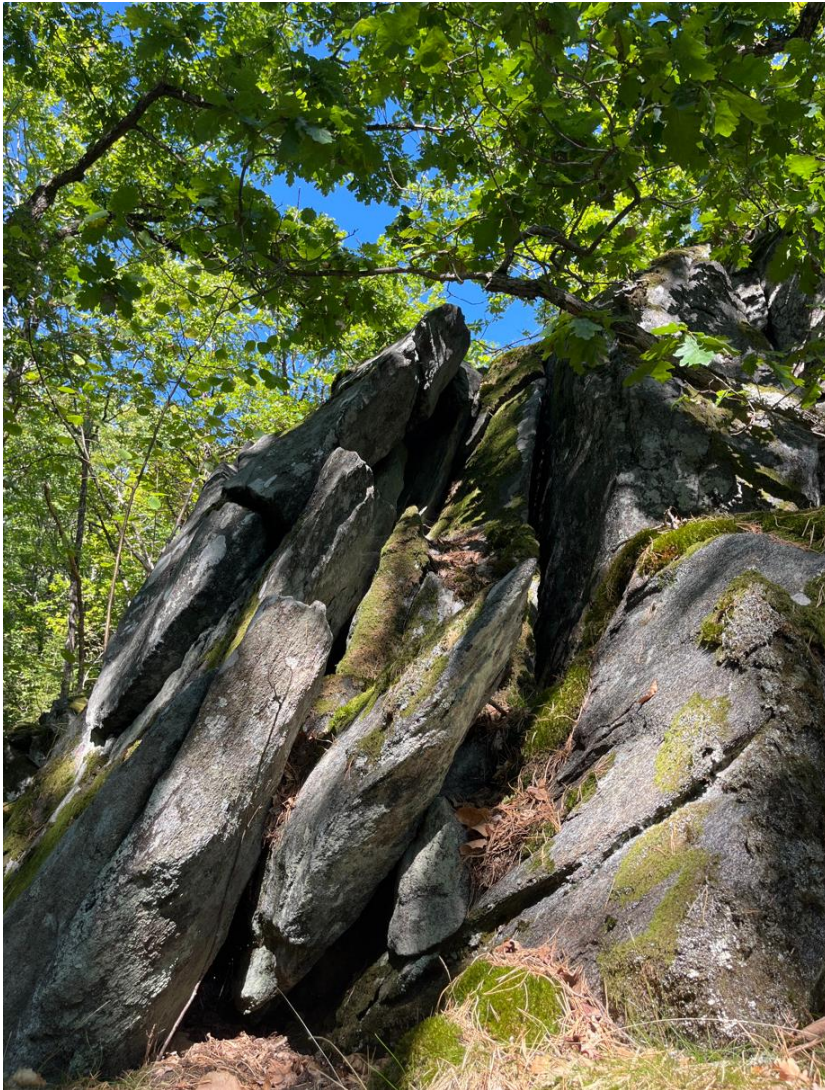
**Figur 17: Avløste flak ved punkt 10. Bildet er tatt mot øst, ca. 70 meter nord for planområdet.**

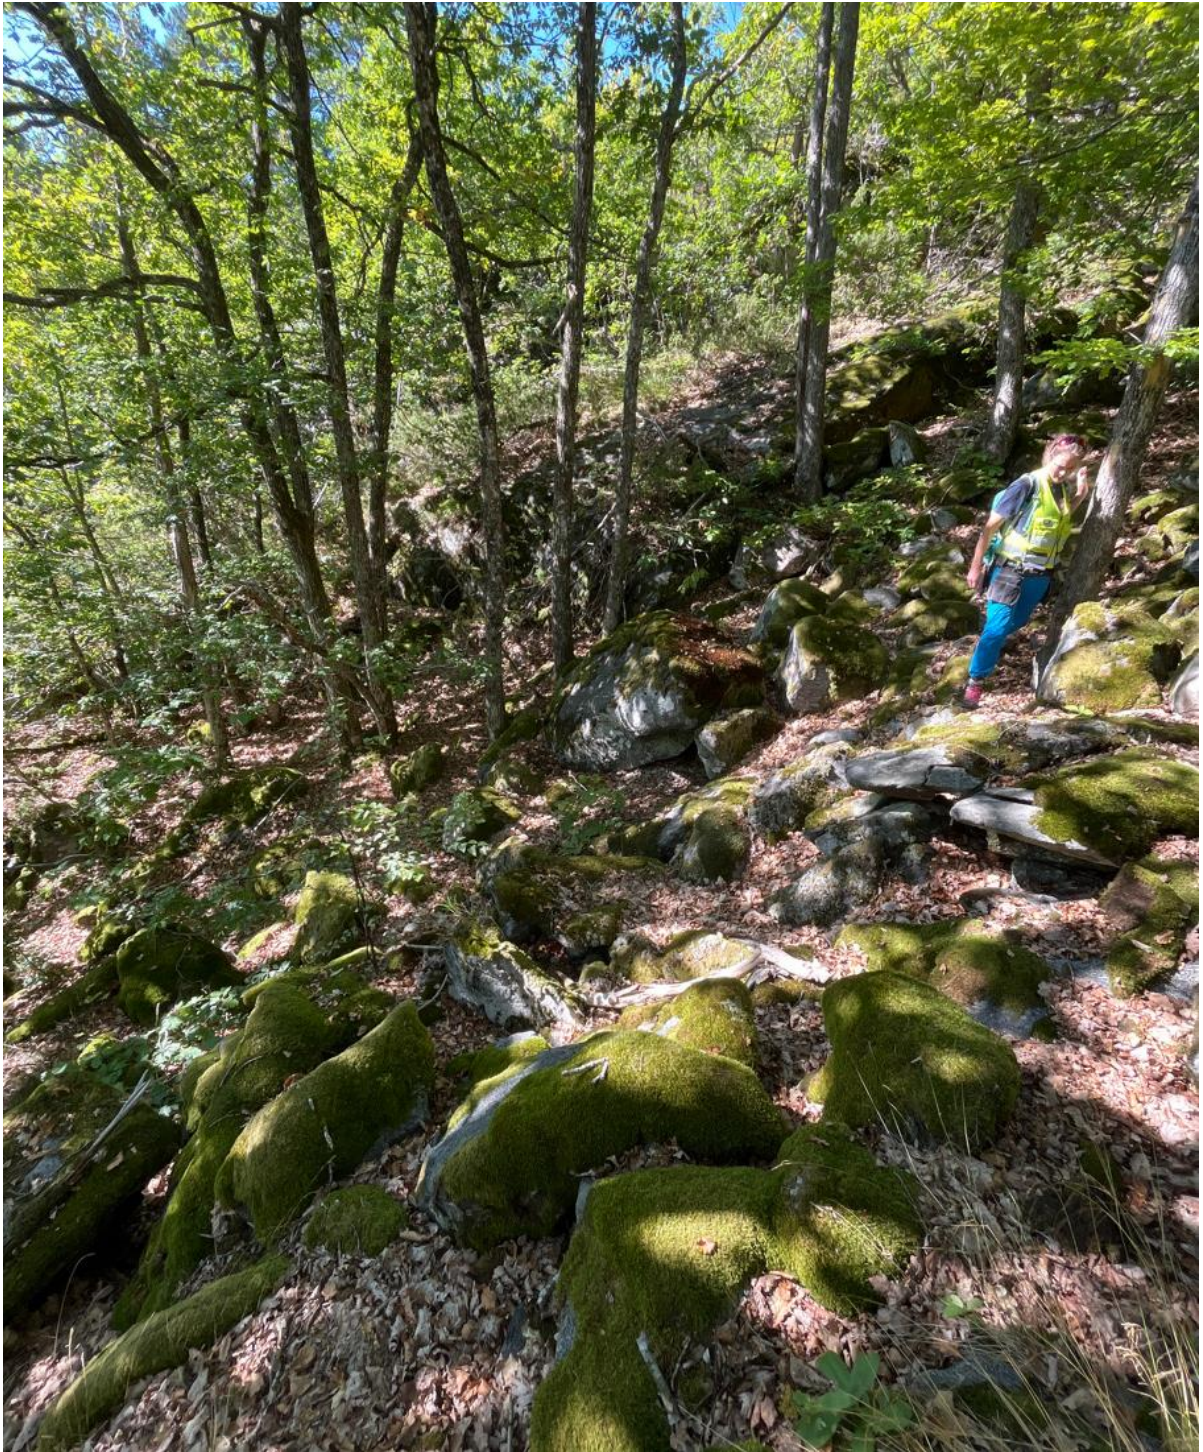
**Figur 18: Karakteristisk terreng og avsetninger for området i og rundt punkt 11-12. Gamle lag og mosedeekte avsetninger. Rette trær og ingen tegn til sig i skråningen.**

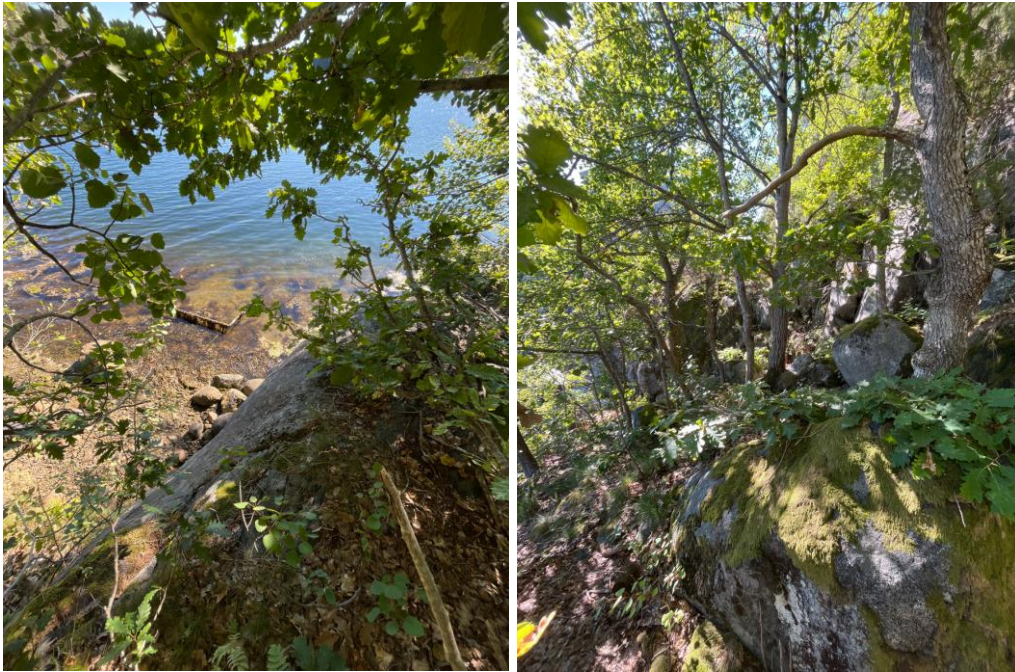
**Figur 19: Klippeparti med svaberg, ned mot strand. Bilder tatt fra punkt 13, mot sør (venstre) og mot vest (høyre). Berget fremstår som kompetent, med stedvis avløste blokker. Det er kartlagt utfall opptil 0,5 m<sup>3</sup> på hyllene som bildene er tatt fra. Utfall herfra kan nå ca. 3 meter ut fra svaberget hvis de får sprett.**

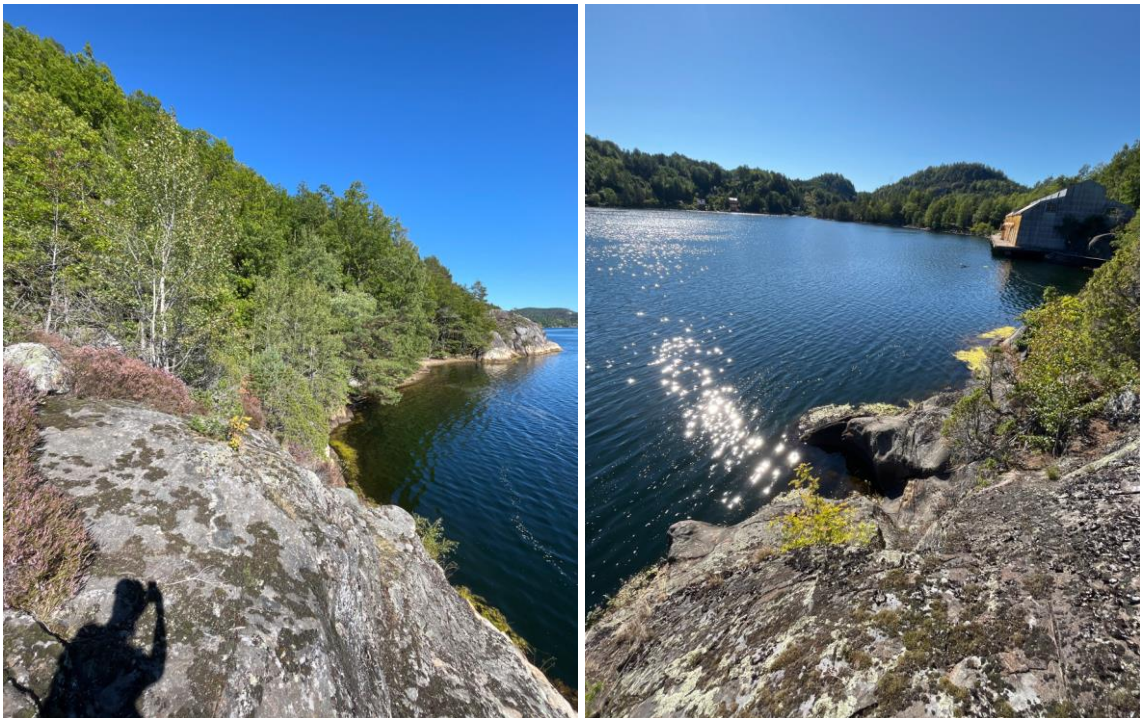
**Figur 20: Oversiktsbilde fra punkt 15 tatt mot øst (venstre bilde) og vest (høyre bilde). Berget fremstår som kompetent svaberg. På bilde til høyre skimtes en jettegryte i vannspeilet.**

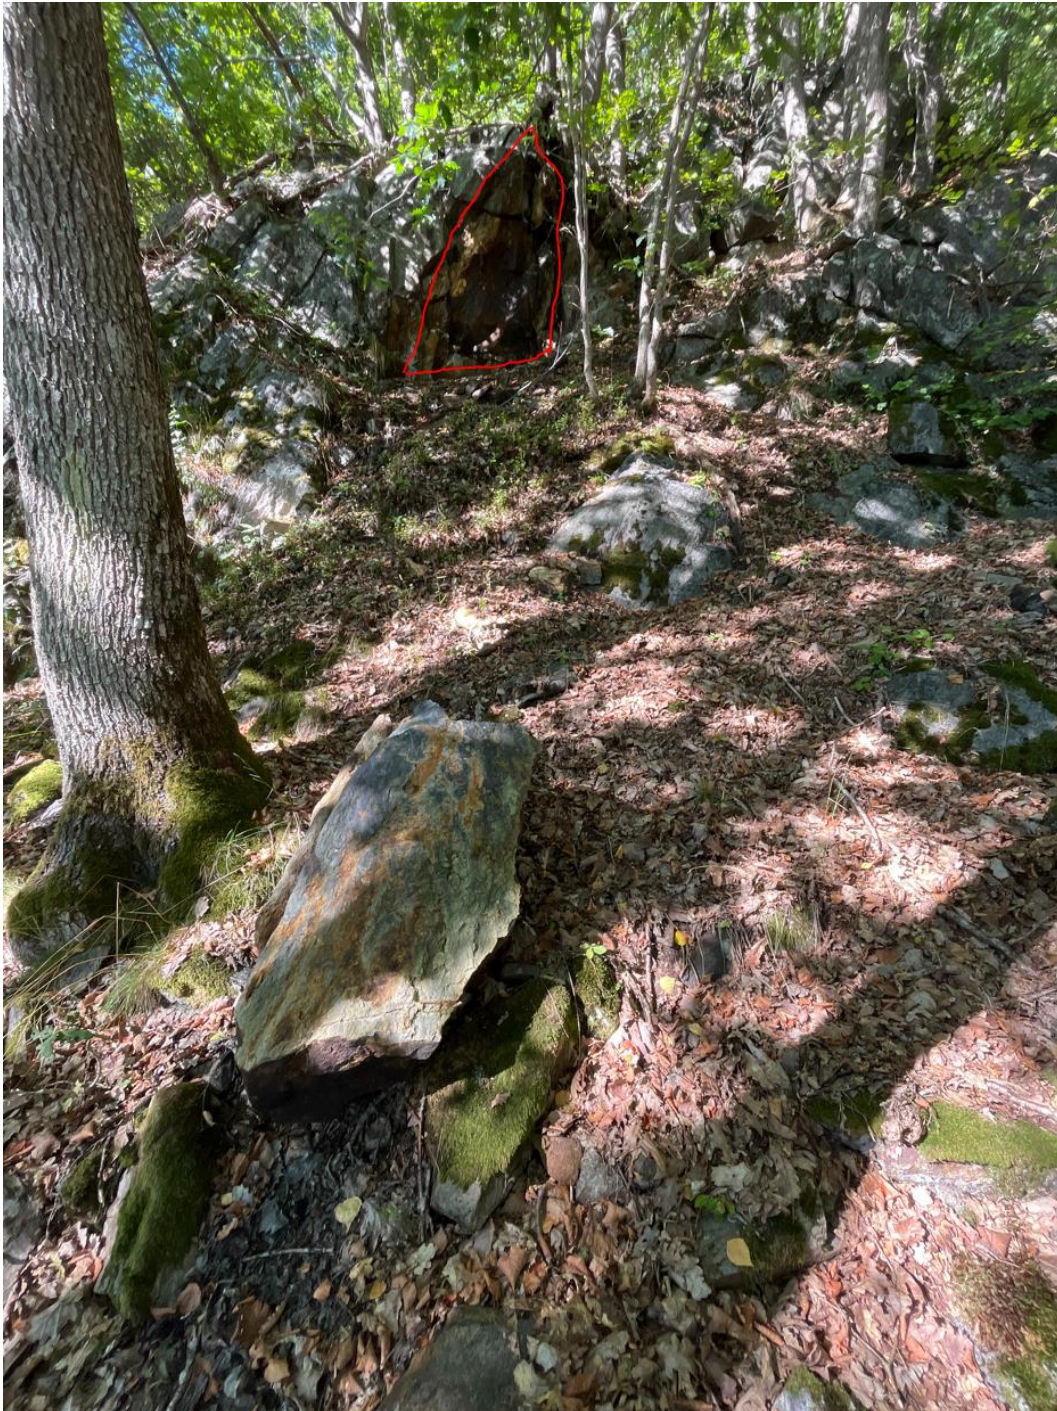
**Figur 21: Ferskt utfall fra berghammer. Bildet er tatt mot nord fra punkt 17. Blokken har ca. 4m utløp og er ca. 0,5 m<sup>3</sup>. Rødt område viser løsneområde til blokken.**

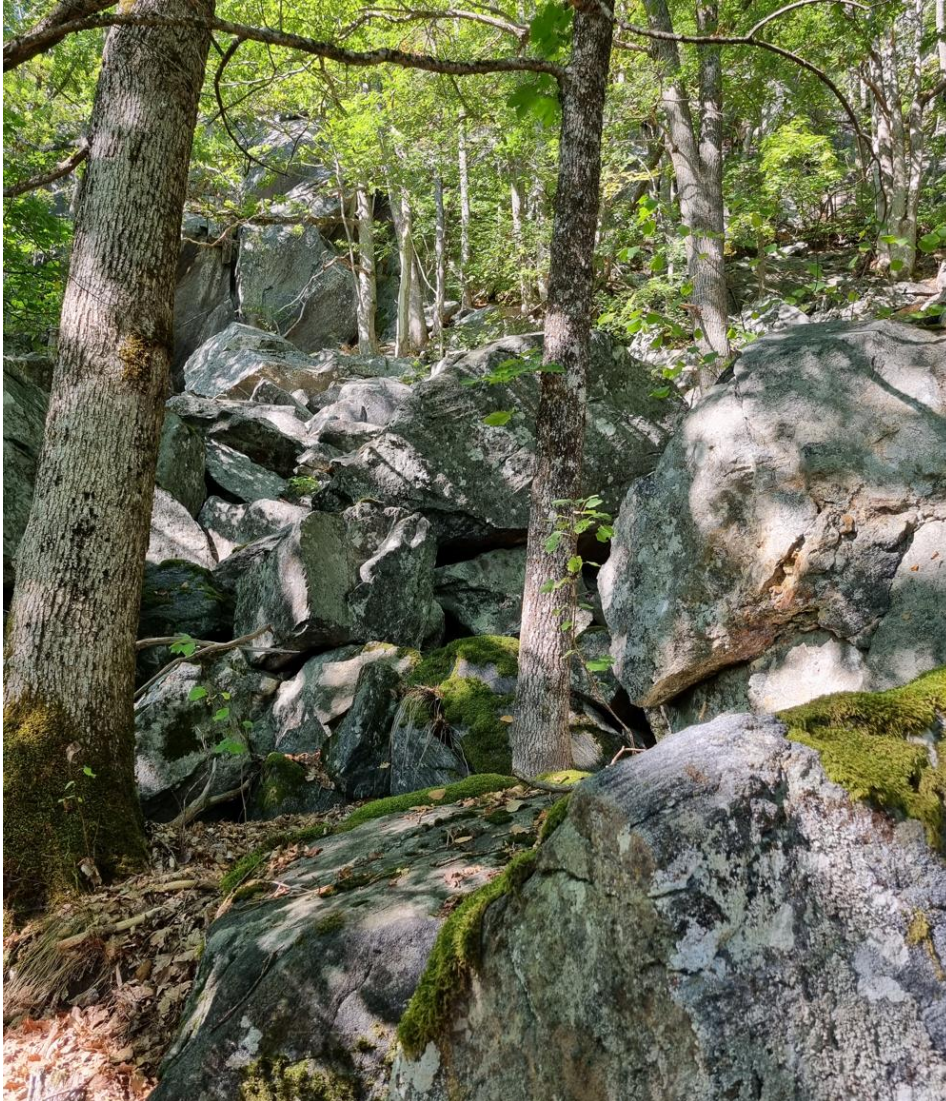
**Figur 22: Steinskred eller fjellskred-avsetning. Bildet er tatt mot nord-vest fra punkt 20. Blokkene er opptil 15 m<sup>3</sup>. Avsetningene har stoppet ca. 40 meter nord for planområdet. Hendelsen kan være typisk for perioden etter istiden da isen trakk seg tilbake og det var en aktiv periode med skråningsprosesser pga. *glacial deloading*.**

Den kartlagte steinskredhendelsen har med stor sannsynlighet skjedd i perioden etter siste istid, dvs. under andre bergspenningsforhold enn det som er tilfellet i dag. Det er ikke kartlagt tegn til store ustabile bergparti i området. Sannsynlighet for framtidige steinskred vurderes å være lavere enn 1/5000.

Utløpsområdet til det tidligere steinskredet er synlig på skyggerelieffkartet. Blokkavsetningen stopper ca. 40 meter før planområdet.

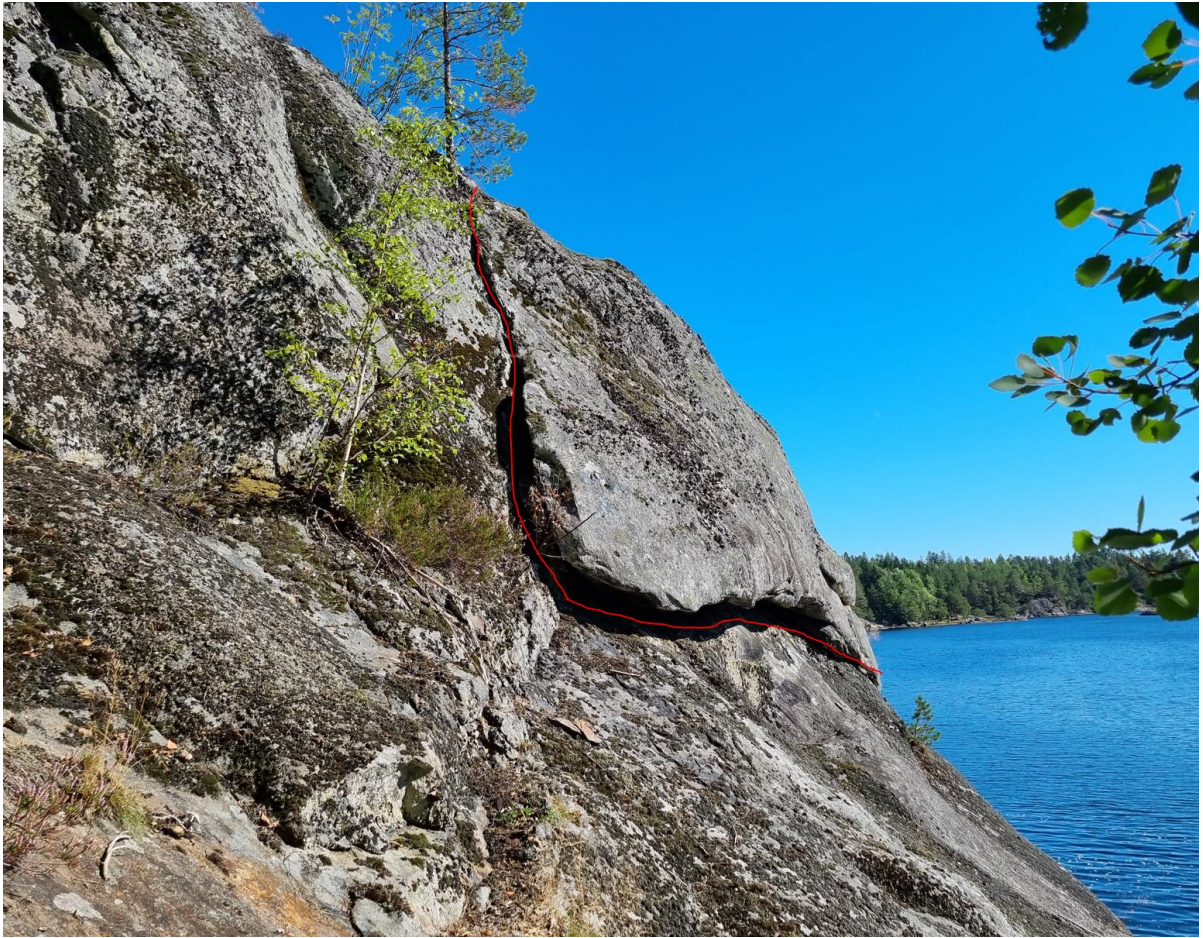
**Figur 23: Avløst "flak" på svaberg. Bildet er tatt ved punkt 14. Denne løsnemekanismen med at berg flaker av er observert på flere svaberg.**

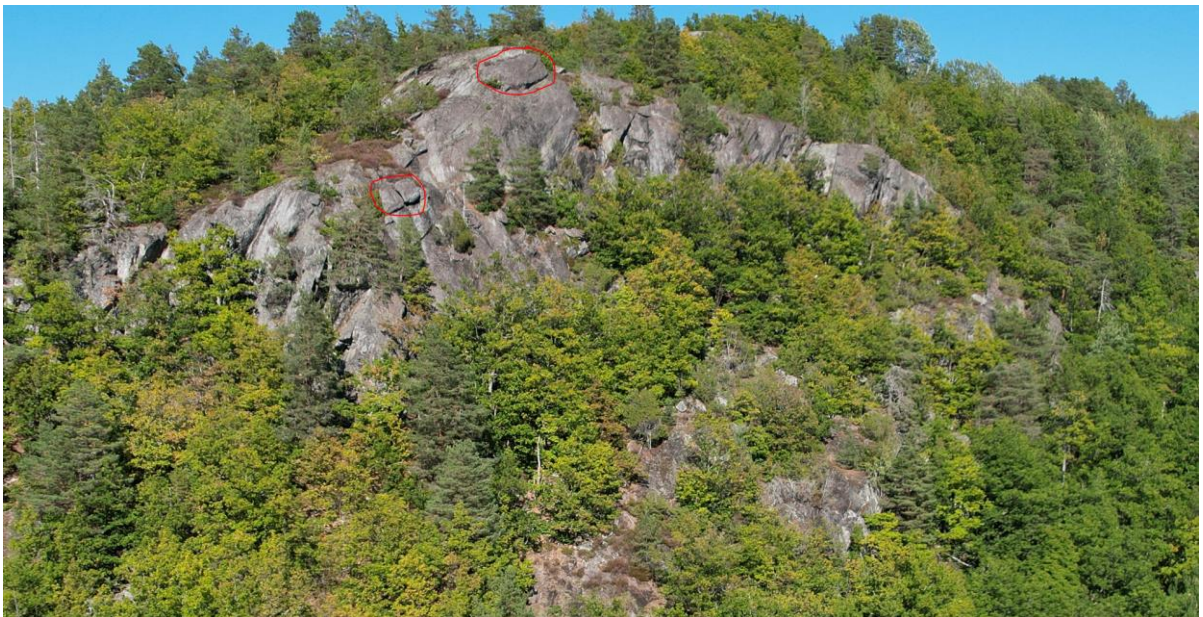
**Figur 24: Avløst "flak" på svaberg. Bildet mot nord med drone. Aktuell område ligger ca. 100 høydemeter over planområdet og 100m nord for planområdet i horisontal distanse.**

Bergmassen i bergskrenter som er kartlagt framstår i stor grad som store svaflater. Sprekkeretninger er dermed orientert slik at ikke er systematiske glideplan ut av bergskrentene og det vurderes at frekvensen på nedfall vil være lav. I enkelte skrenter er det observert partier og blokker som framstår som avløst, som registrert på registreringskartet Figur 11. Det ble kartlagt et tilfelle av steinsprang fra nyere tid, der både løsneområdet og utløpsområdet var synlig, Figur 21. Avløste blokker har flakig form og ligger i de fleste tilfellene med tyngdepunktet inn i skrenten, noe som tilsier at det skal betydelig bevegelser til for at disse kan utløses som steinsprang. Frostsprening, rotsprenging og rotvelt er mekanismer som kan føre tilstrekkelig bevegelser som kan utløse steinsprang. Løsningsannsynligheten vurderes å tilsvare årlig nominell sannsynlighet større eller lik 1/100 i områder der det er observert avløste blokker i bergskrenter. Et eksempel på dette er vist i Figur 23 og i klippen vist på Figur 24. et område som ligger ca. 100m nord for planområdet.

- Steinsprang som løsner fra bergskrenter over planområdet (Figur 24) vurderes å ha utløp som kan gå inn i planområdet. Nominell årlig sannsynlighet for steinsprang fra overliggende bergskrenter vurderes som større enn 1/5000. Det er tegnet faresone for S3 i deler av de to vikene øst for eksisterende kaibygg.

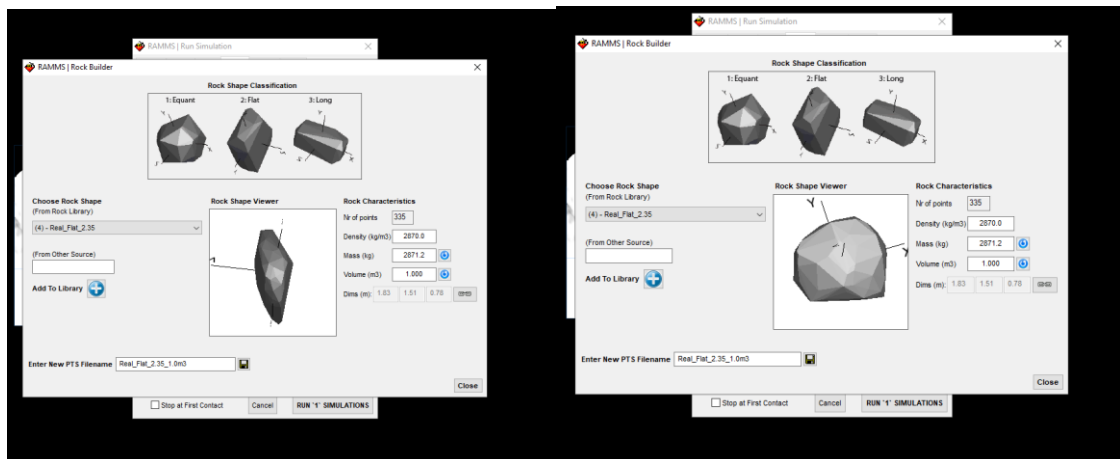
Figur 25: Modellert blokkform i RAMMS.

Det er kun kartlagt steinsprangblokker som har lokalt opphav (fra nærmeste klippe) i terrenget over planområdet, dette utelukker ikke at det i sjeldne tilfeller kan løsne steinsprang fra det øverste klippeområdet vist på Figur 24. Under dette klippeområdet er utløpsområdet jevn bratt  $>30^\circ$  i ca. 50 meter fra løsneområdet, slik at utløp kan få fart nok til å nå kartleggingsområdet. Det er utført steinsprangmodellering i programvaren RAMMS rockfall 1.7.6. Det er tatt utgangspunkt i størrelse (1 m<sup>3</sup>) og form på avløste blokker generelt i området og i klippeområdet vist på Figur 24. Blokkform er vist under på Figur 25. Massetettheten er tilpasset amfibolitten i området (2,87 g/cm<sup>3</sup>). Utløpsområdet er klassifisert som «medium hard» i RAMMS og det er modellert uten trær. Det er valgt ut 26 løsnepunkter som hver får 5 utløp med tilfeldig orientering, totalt 130 utløp. Modelleringsresultatene på Figur 26 viser at 6% av modellerte blokker krysser kartleggingsområdet.

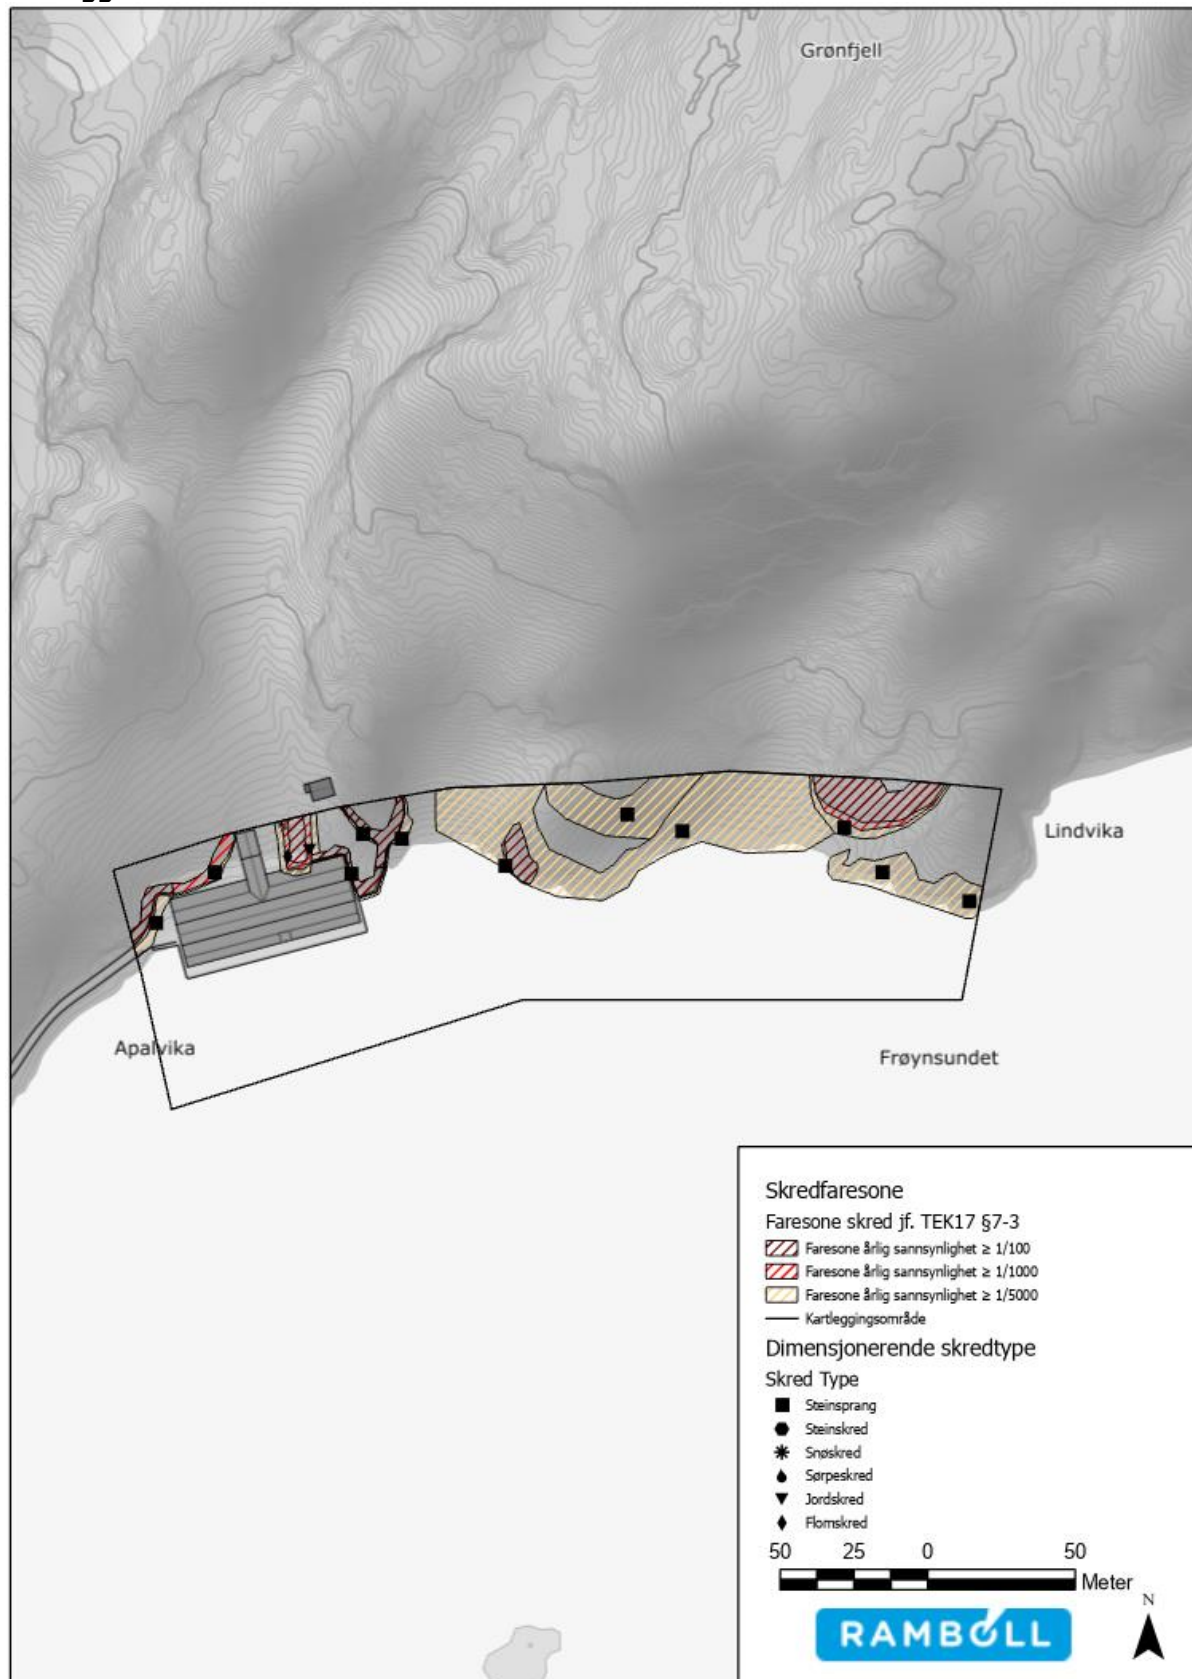
Figur 27: Faresonekart.

Følgende faresoner for steinsprang vurderes å berøre planområdet:

Den samlede skredfare består av steinsprangfare fra klipper, samt jord -og flomskredfare fra et bekkeløp like nord for eksisterende bygg. Det er tegnet faresoner for disse skredtypene, vist i faresonekartet, Figur 27 og Vedlegg 2. Det er vurdert at det ikke er skredfare fra snøskred, sørpeskred og steinskred. Fjellskred og kvikkleireskred er ikke vurdert iht. veileder for skredfarevurderinger [1].
