RISØR KOMMUNE

# FAGRAPPORF FOR FV. 416

## ØYLANDSDAL-DØRSDAL

Fag Ingeniørgeologi

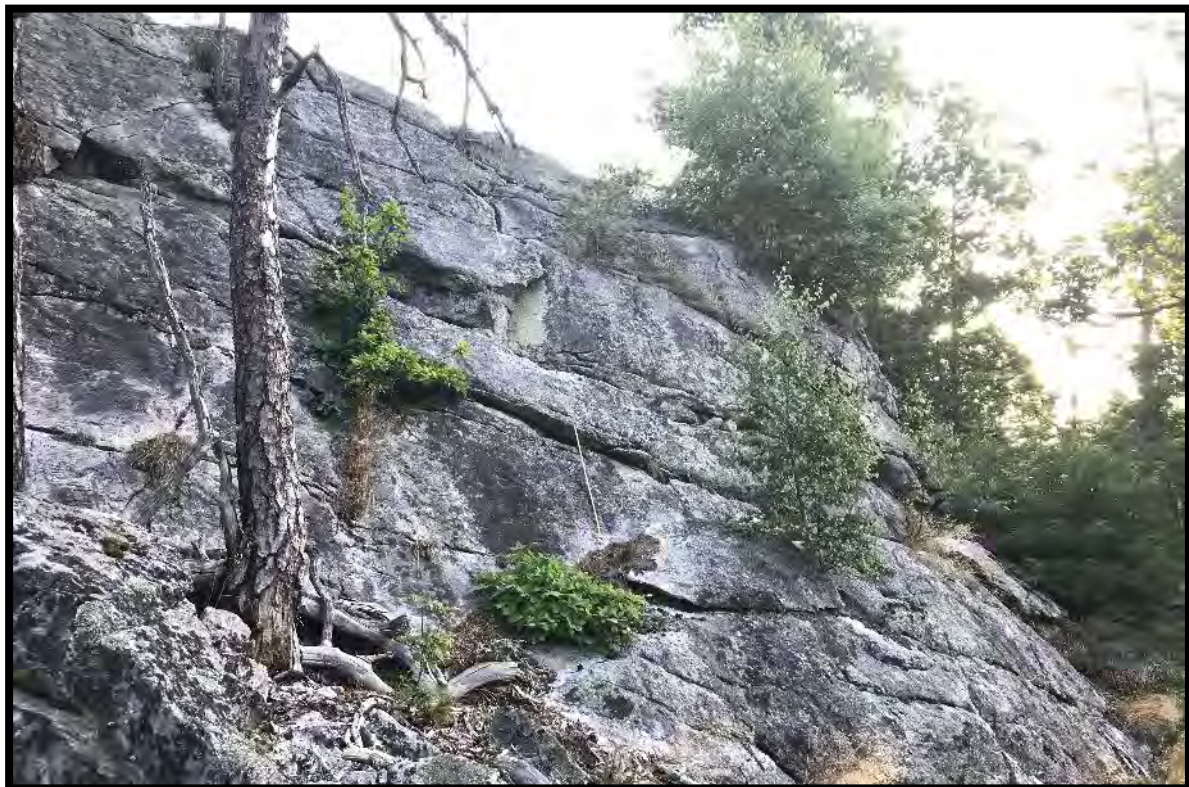
Figur 19. Benket struktur øverst i kollen. Meterstokk midt i bildet.

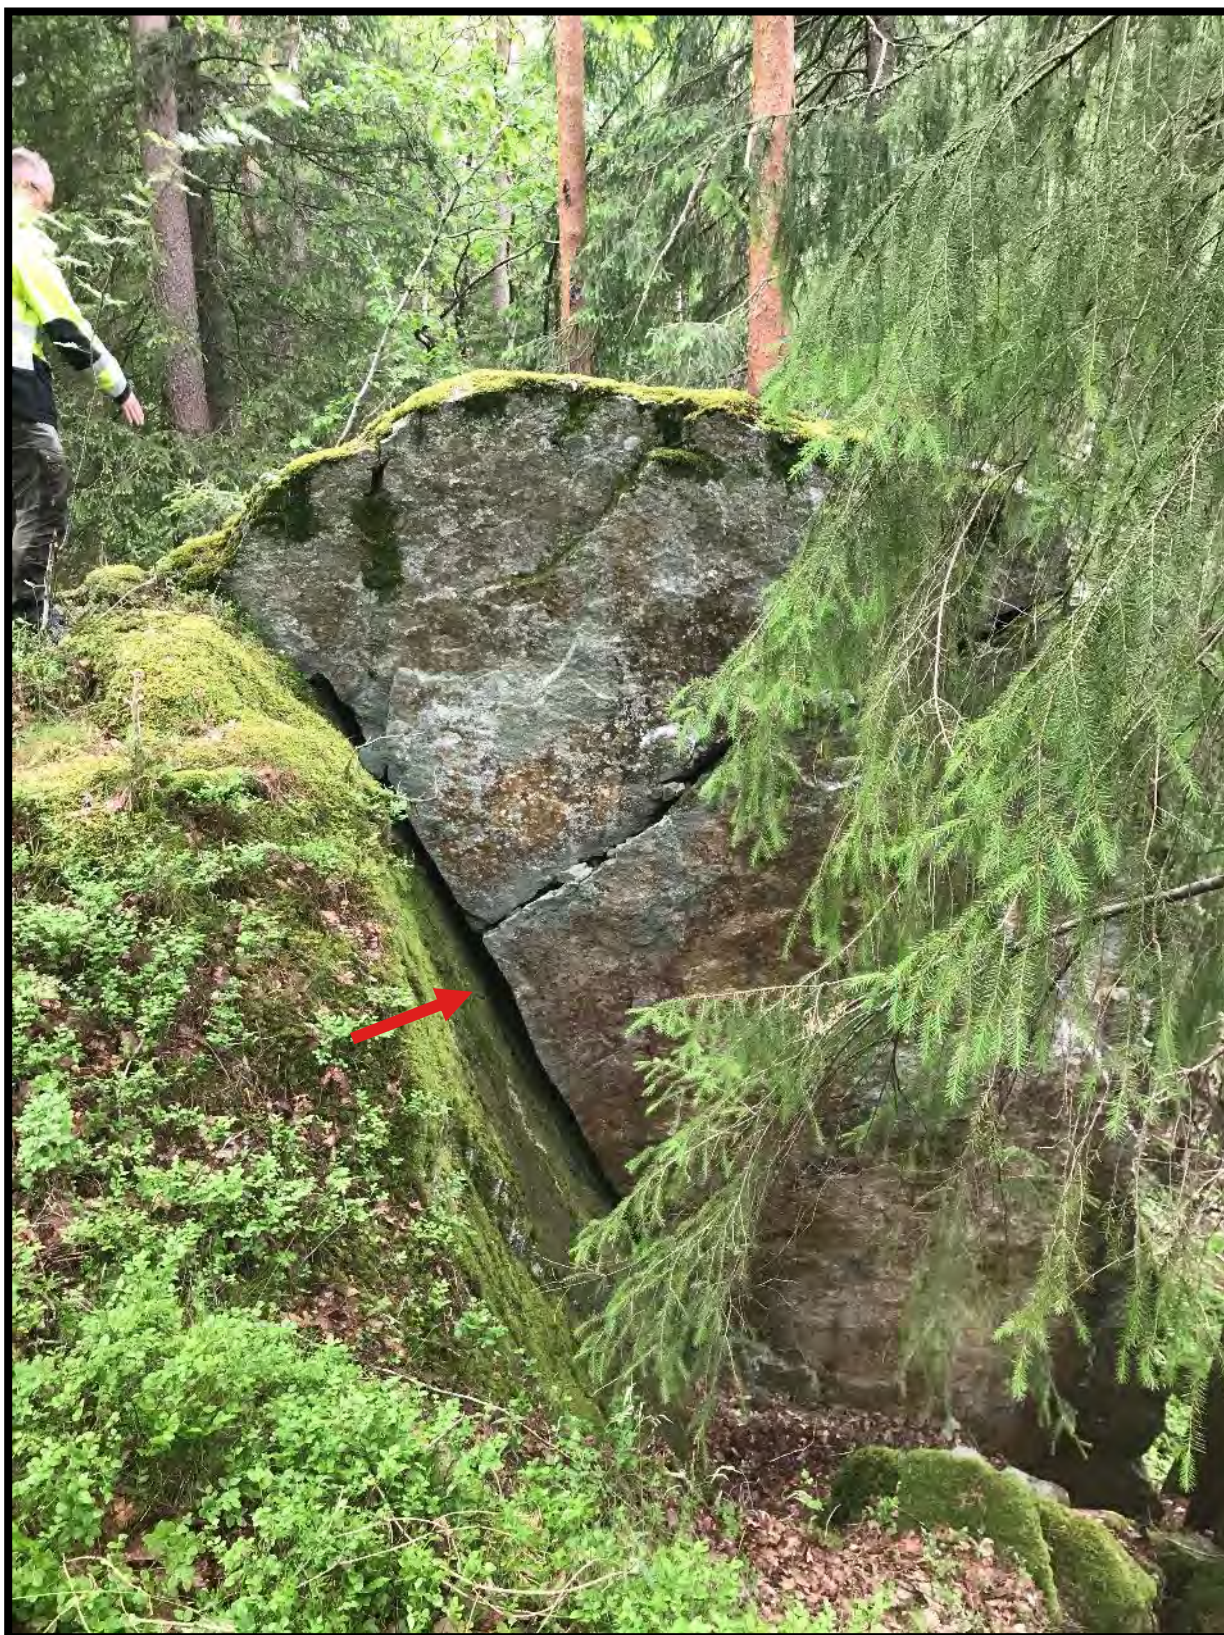
**Figur 23. Blokk avløst etter sett 2 (ca. pr. 860).**

Det bør vurderes i prosjekteringen å legge høyre side av bergskjæringen etter sett 2. Det gir en skjæringshelning på ca. 3,5:1. Sett 2 er det som potensielt gir de største utfordringene med tanke på totalstabilitet, sprengning og sikring. Settet har steilt fall mot trasé (NV) og kan være gjennomsettende. Se eksempel i Figur 23. Det blir viktig å kartlegge bergmassen etter at løsmasser er fjernet og før sprengning utføres.

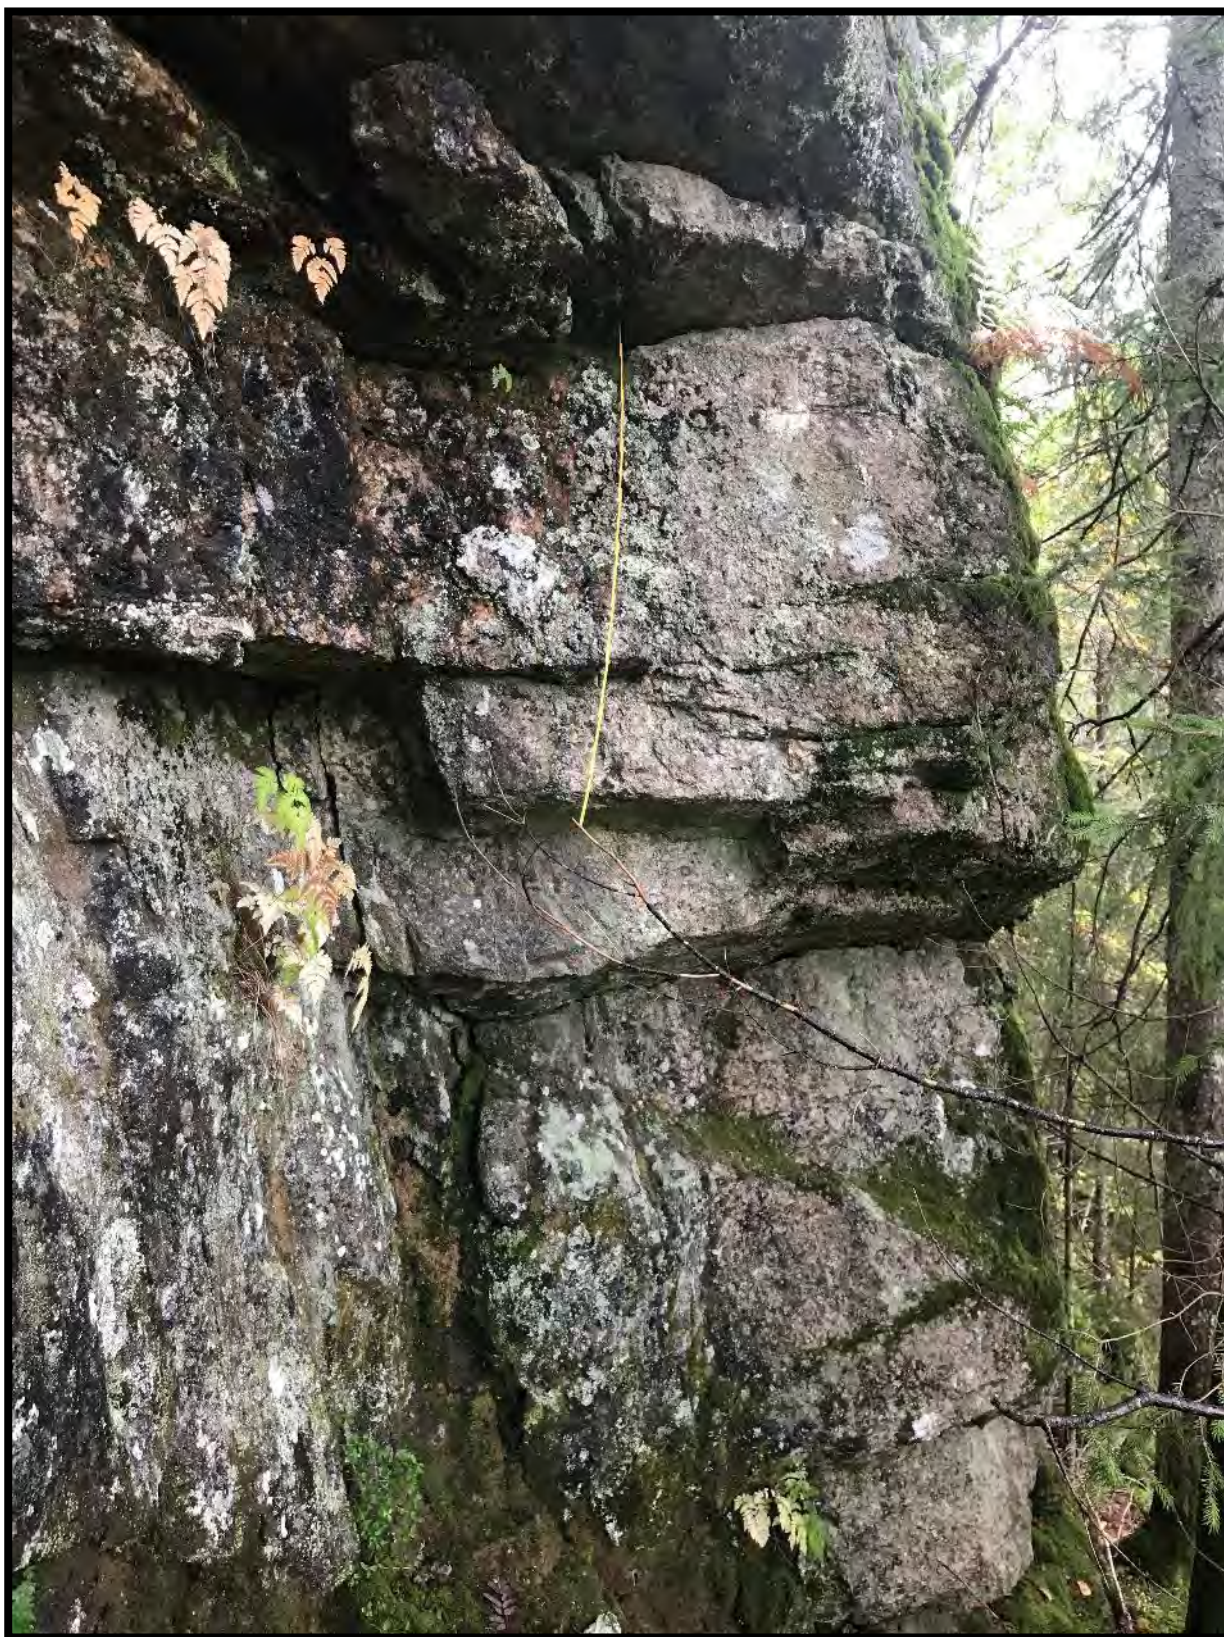
**Figur 24. Tydelig benkning i bergmassen. Meterstokk midt i bildet.**

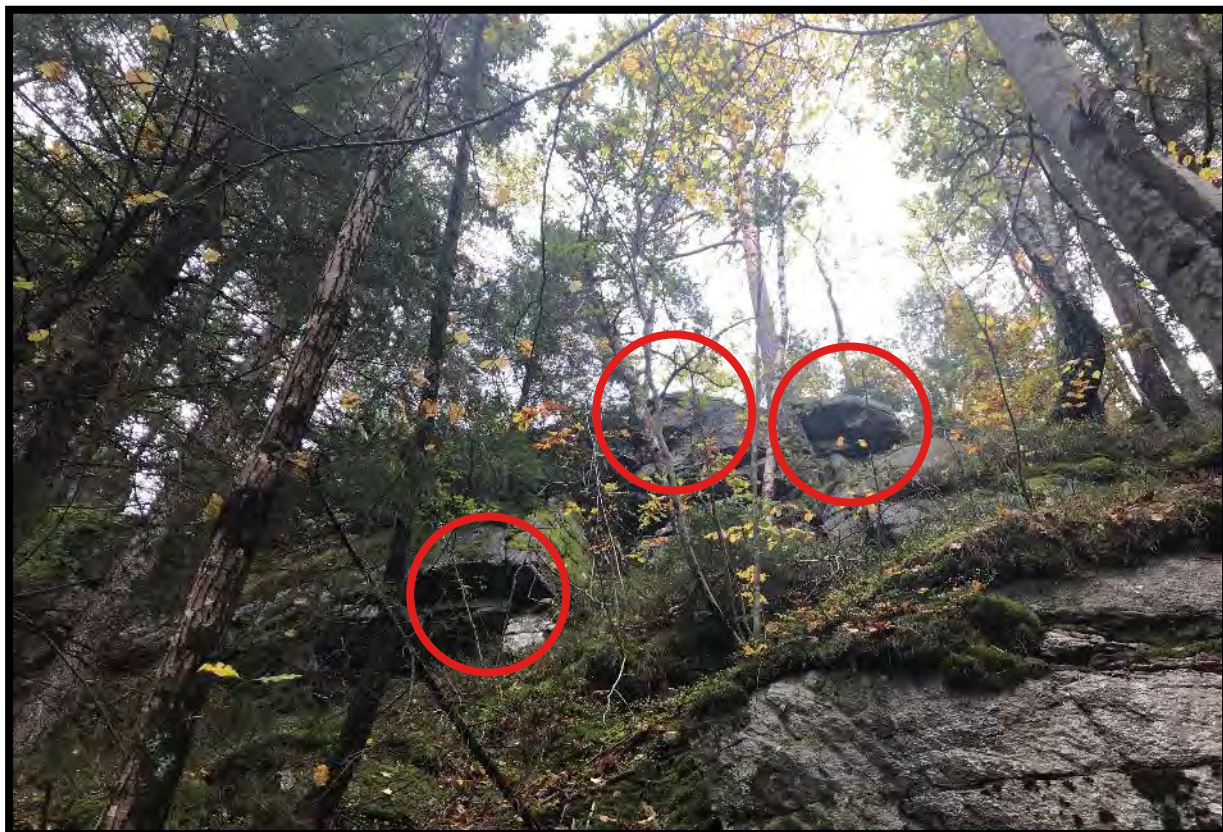
**Figur 25. Oppsprekningsmønsteret gir overheng i nordvendt fjellside.**

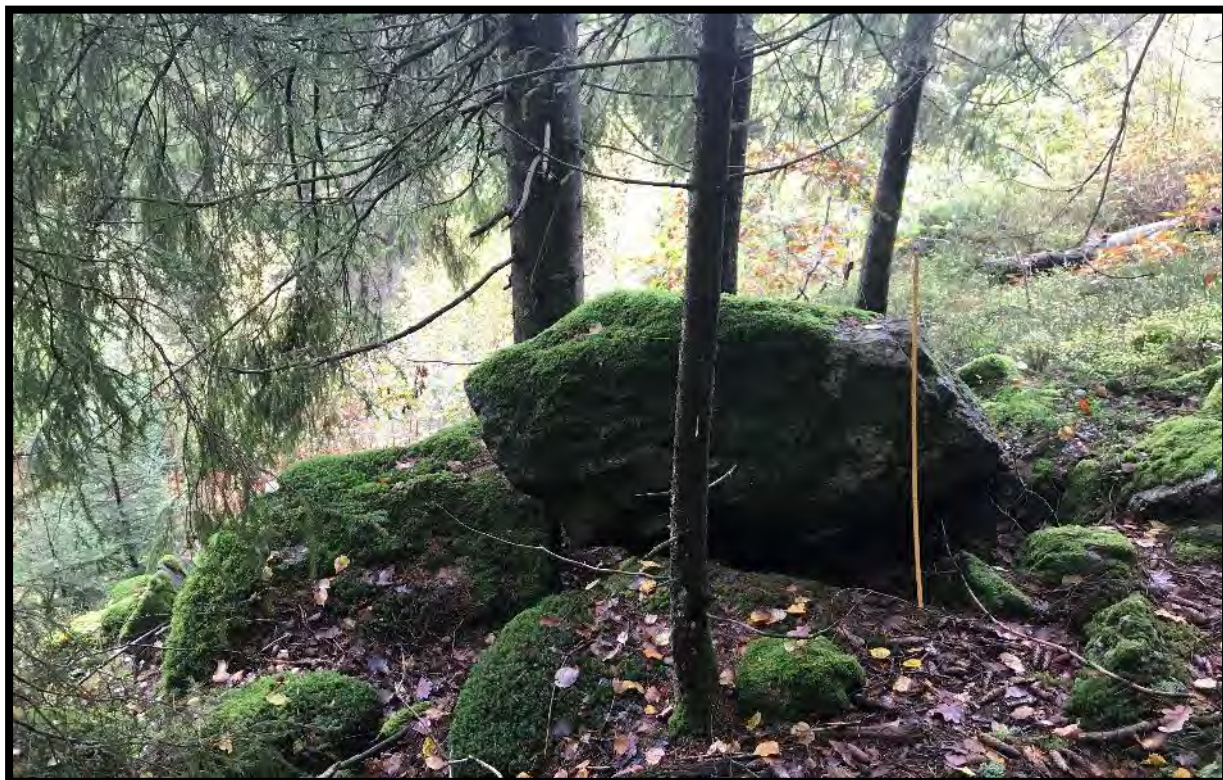
**Figur 26. Grove blokker i terreng (pr. ca. 850-900). Meterstokk til høyre.**

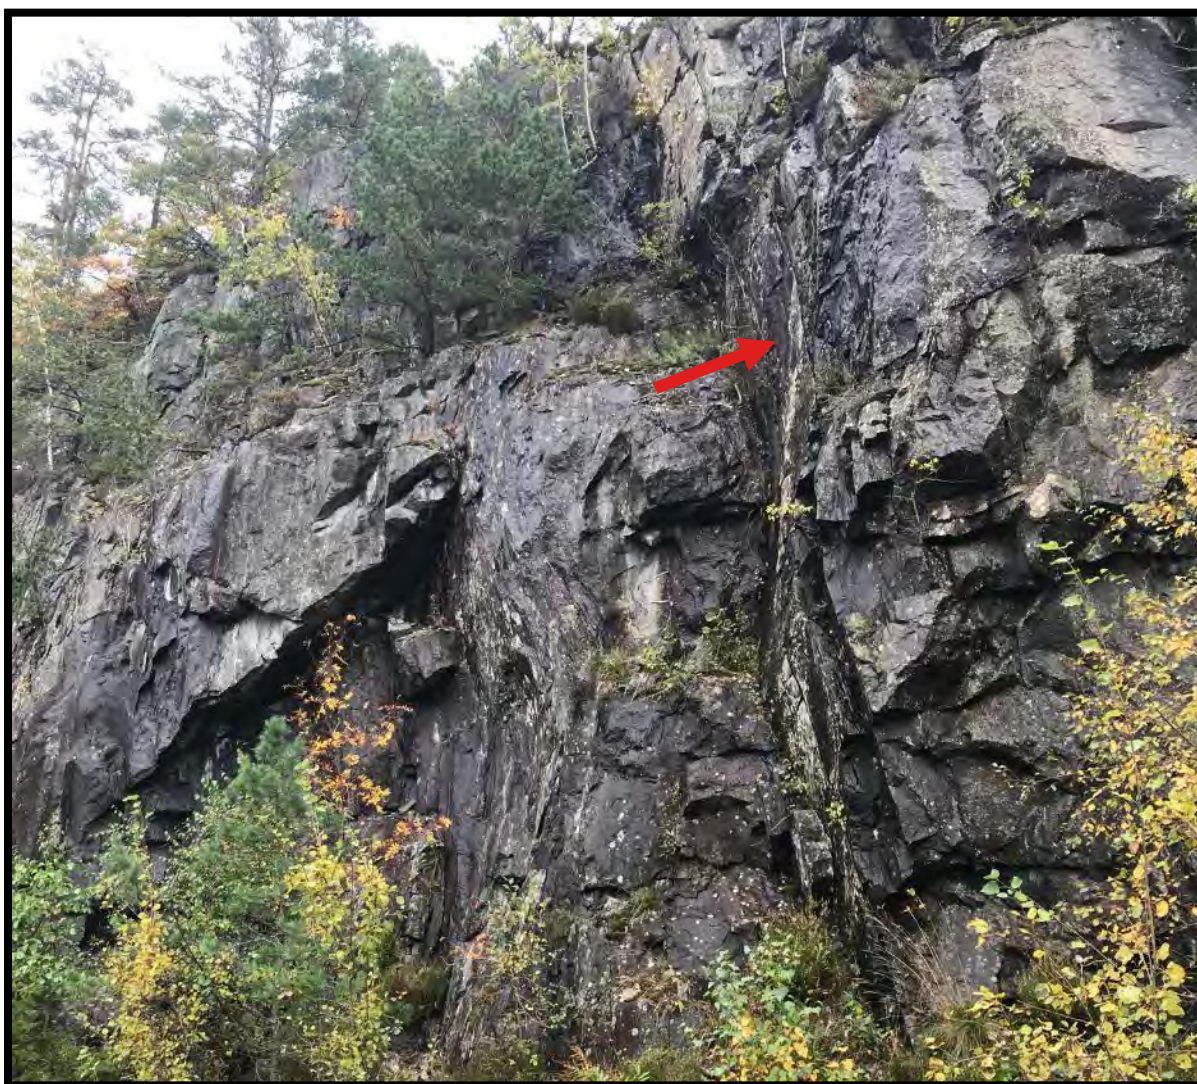
Figur 29. Bilde tatt mot NØ, i retning med sett 2 (rød pil).

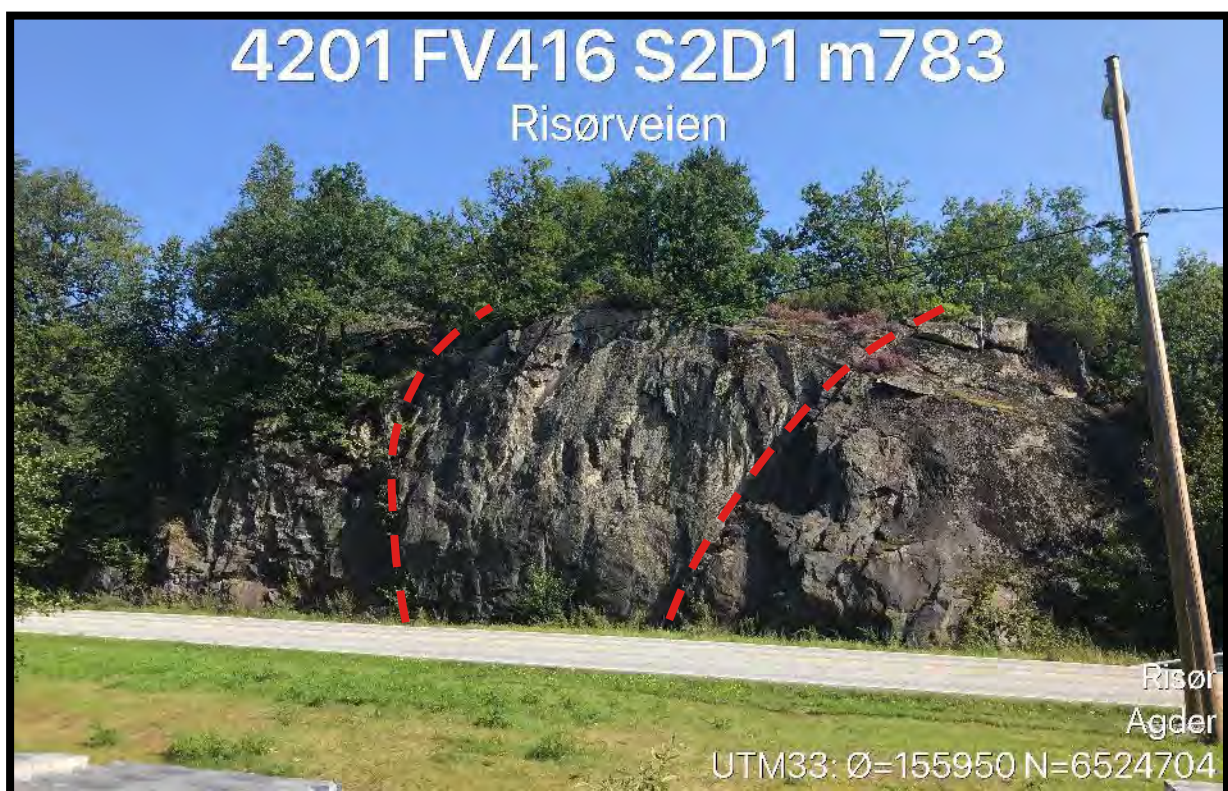
Figur 32. Bergskjæringen ved Røed. Mer oppsprukket i nordre del.

Gode bergforhold for etablering av ny bergskjæring med lite oppsprekning. Potensiell løsnemekanisme er kileutglidning langs sett 2 og 3. Sett 1 og 2 definerer kollen i henholdsvis nordre og søndre del. Sprekkemønsteret er vanskelig å måle i mer enn nordre del, slik at tolkningen bygger på et svakt grunnlag.

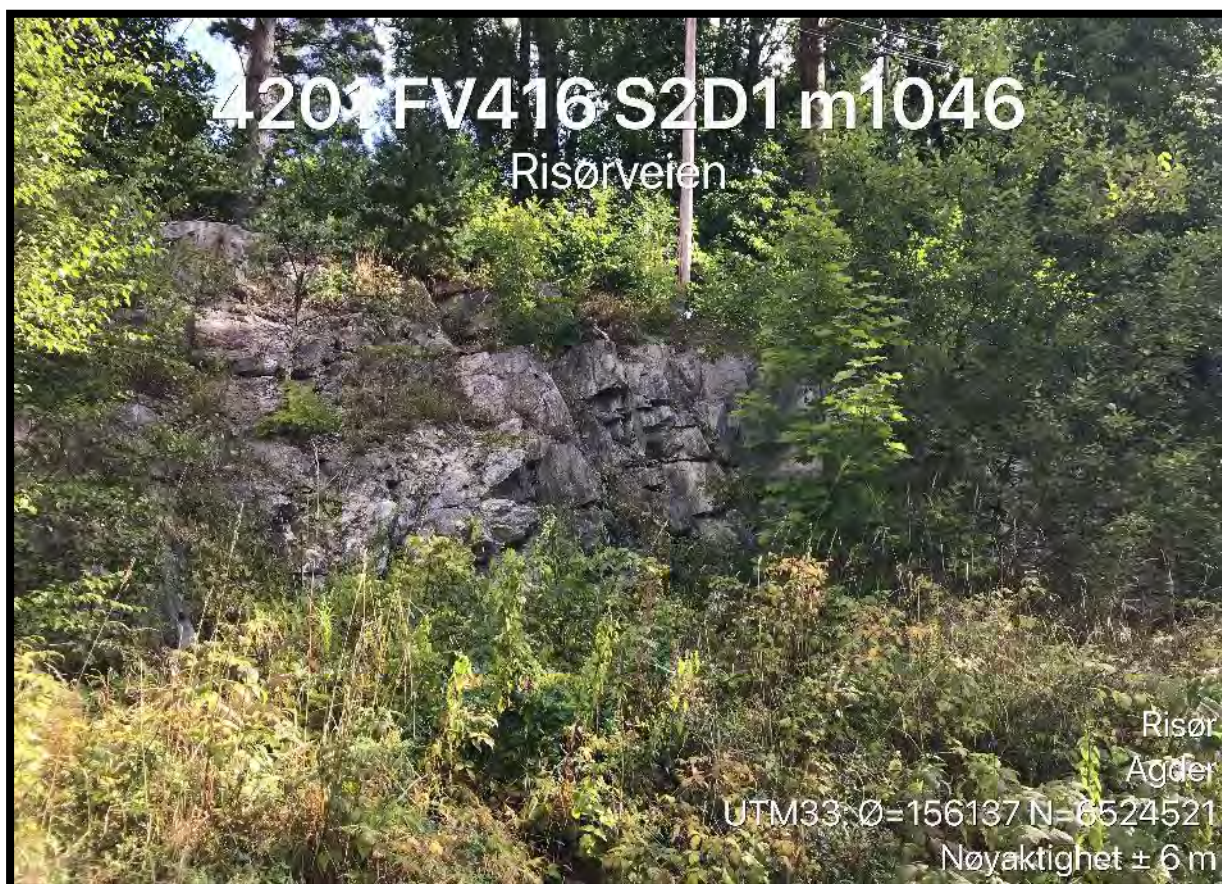
**Figur 36. Dagens skjæring ved Hammerlia.**

Ved Hammerlia består bergmassen av kvartsglimmergneis med innslag av amfibolitt. Sprekkesettene er mest uttalt i gneisen. Bergmassen er oppsprukket som følge av sprengning fra tidligere arbeid.

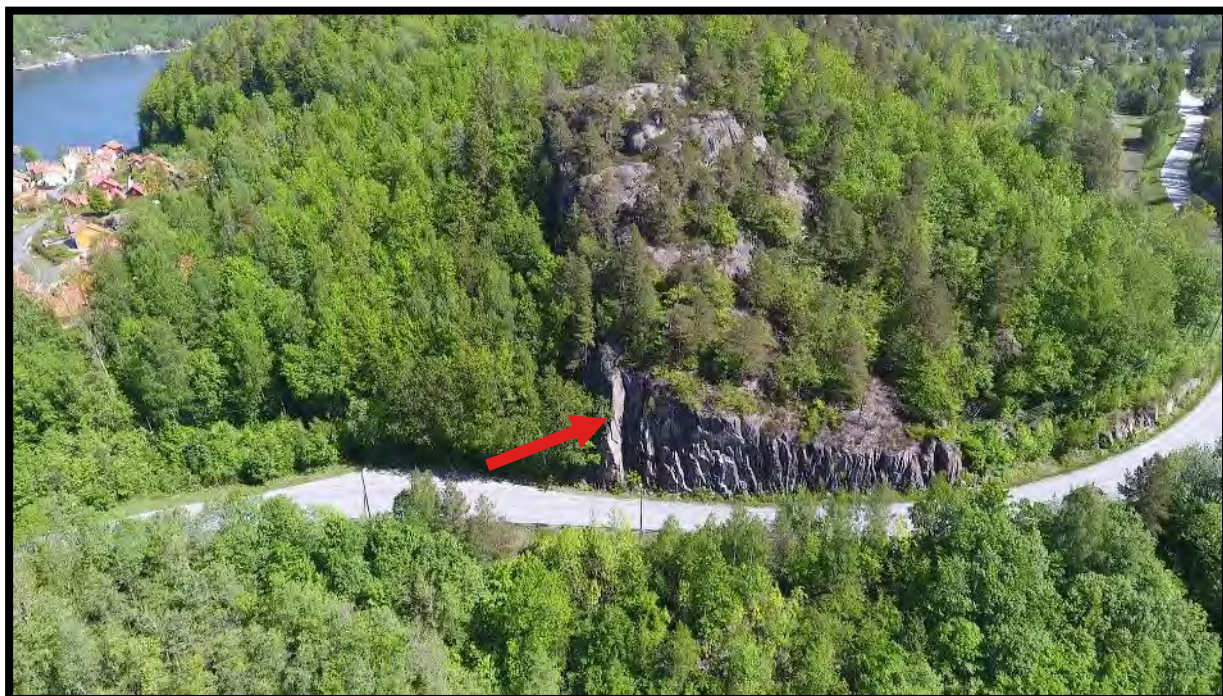
**Figur 37. Oversiktskart bergskjæring ved Sauvika. Nedfall 2007 markert med rød pil.**

Ved Sauvika består bergmassen av kvartsglimmergneis. Sprekkesettene er veldig uttalt og gir kileutglidning som løsnemekanisme. Dette var årsaken til et nedfall i bergskjæringen i 2007, se Figur 37. Det er varierende mineralsammensetning i skjæringene. Partier med svake glimmerlag vil være mer utsatt for blokkutfall enn kvarts- og feltspatrike deler. Sett 1 vil bli mer dominerende med ny vinkling på skjæringsveggen og kan gi utfordringer med totalstabilitet. Stabiliteten svekkes også langs sett 2 der kalsitt opptrer.

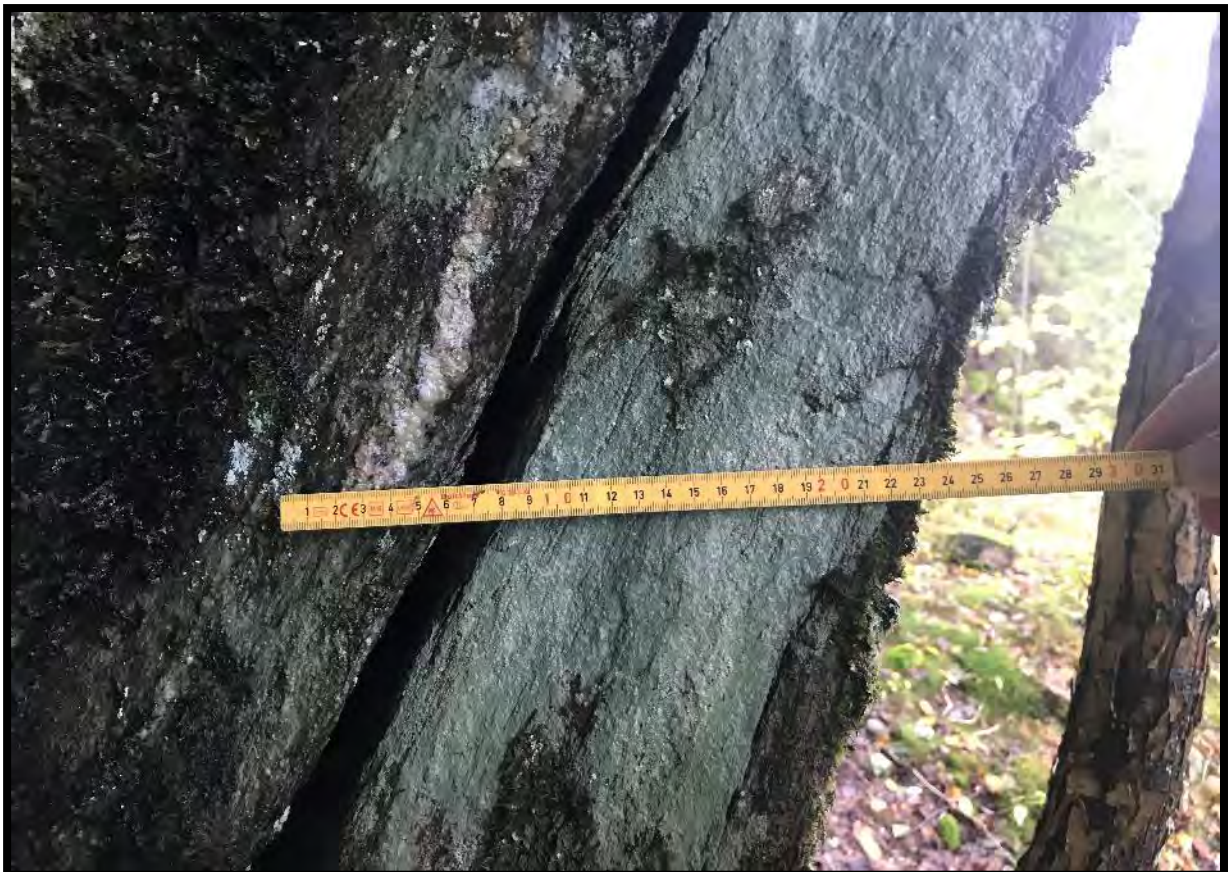
Figur 42. Oppsprekning langs foliasjon. Sprekkeavstand noe tettere i dagfjellet.

Traséen går på nordsiden av fjellryggen slik at oppsprekning langs foliasjonen vil ha fall inn i skjæringen (gunstig). Dette gir en del overheng/utveltingsmekanismer i bergskjæringen som må boltesikres, se Figur 42.

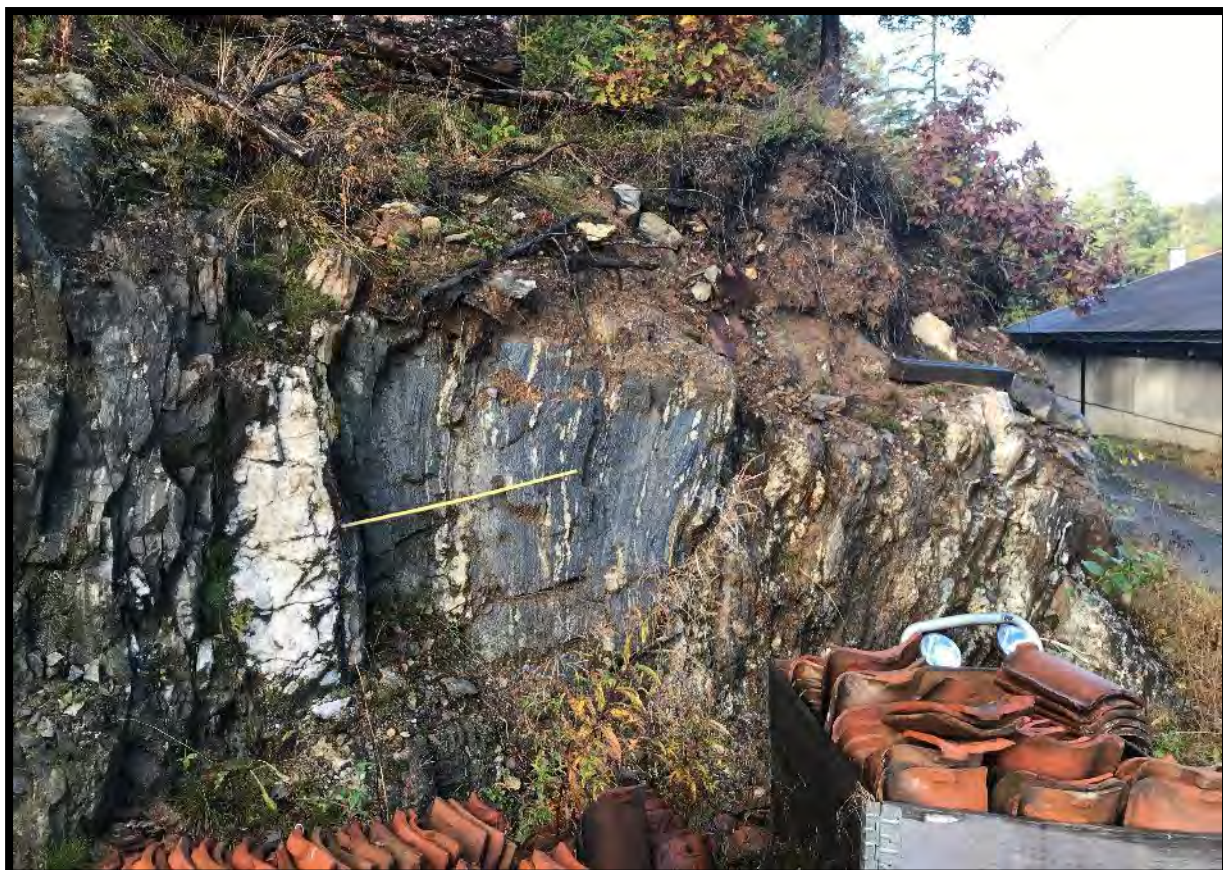
**Figur 45. Bergmasse bak Risør trapp (legg merke til meterstokk). Senterlinjen er omtrent midt i bildet.**

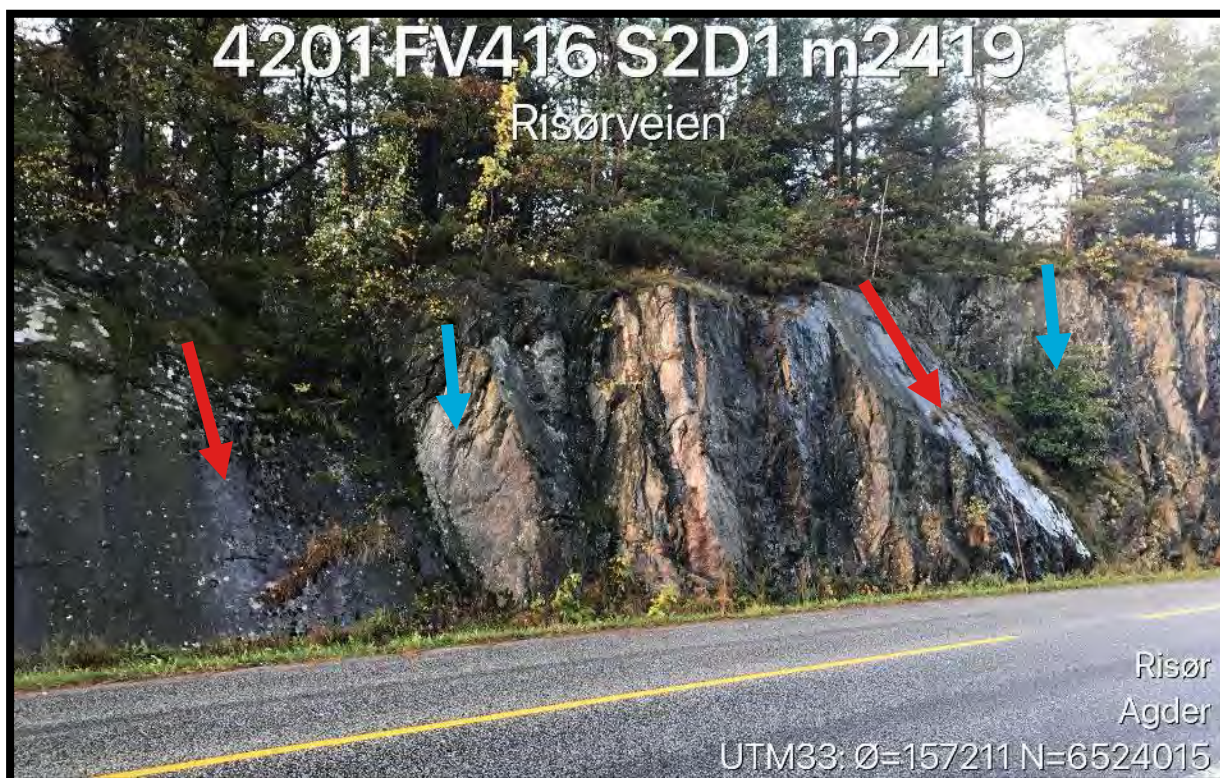
Figur 49. Eksisterende skjæring sett mot V. Piler indikerer sett 2 (blå) og 3 (rød).

Bergarten er en grå gneis, stedvis intrudert av granittisk pegmatitt (Figur 50). Sett 3 har ugunstig fall mot veg (Figur 49), og avløses i sidene av sett 2 som gir plan utglidning. Sett 1 gir overheng mot nord som resulterer i toppling.

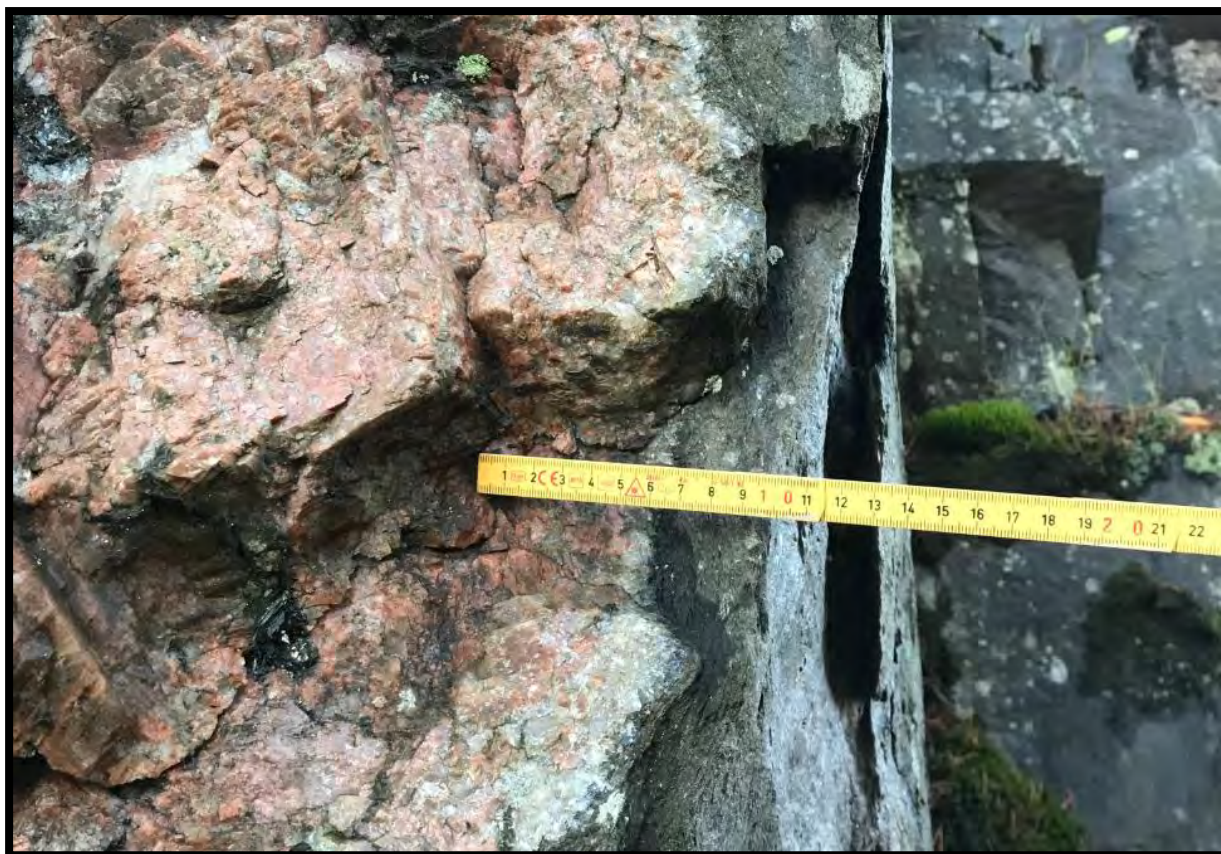
Figur 50. Pegmatittintrusjon som følger sett 1 i eksisterende skjæring. Foliert glimmerlag i ytterkanten, på grensen mot omkringliggende bergarter.

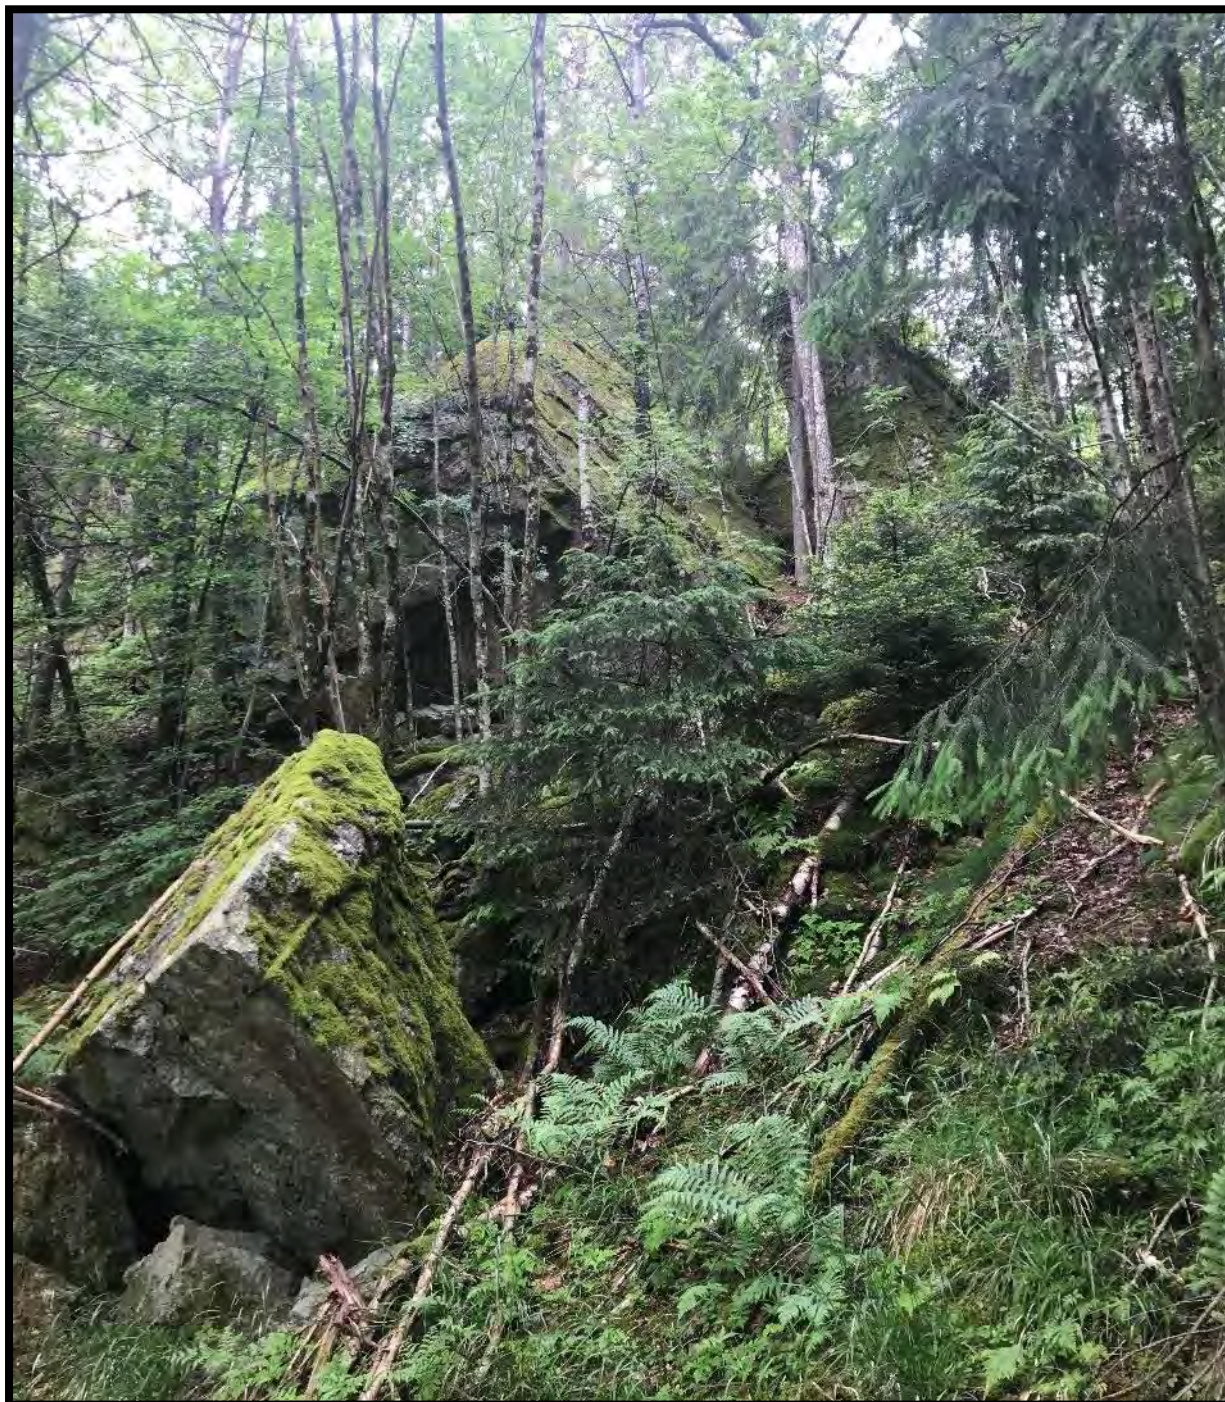
**Figur 52. Blokker sett fra omtrentlig skjæringstopp pr. 850.**

Mellom pr. 850-950 ligger traséen i tosidig skjæring på nordsiden av Brurknatten. Skrentene er her opp mot 20 m høye og har et plant terreng med helning 30-45° fra skråningsfoten og ned mot skjæringstopp, se Figur 53. Skred fra denne brattskrenten vil med stor sannsynlighet oppnå et energinivå som gjør at det får et utløpsområde over veg. Det må derfor gjøres tiltak som forhindrer dette, enten ved:

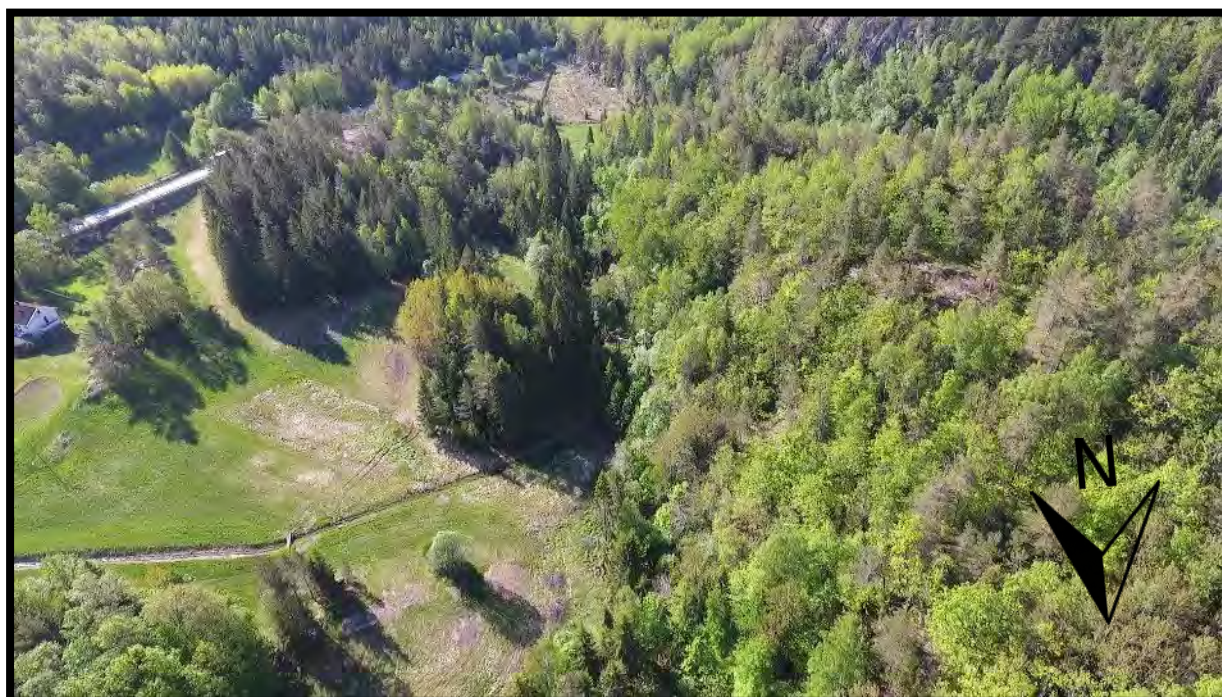
Figur 56. Dronebilde over Øylandsdalen. Tett skog i sideterreng.

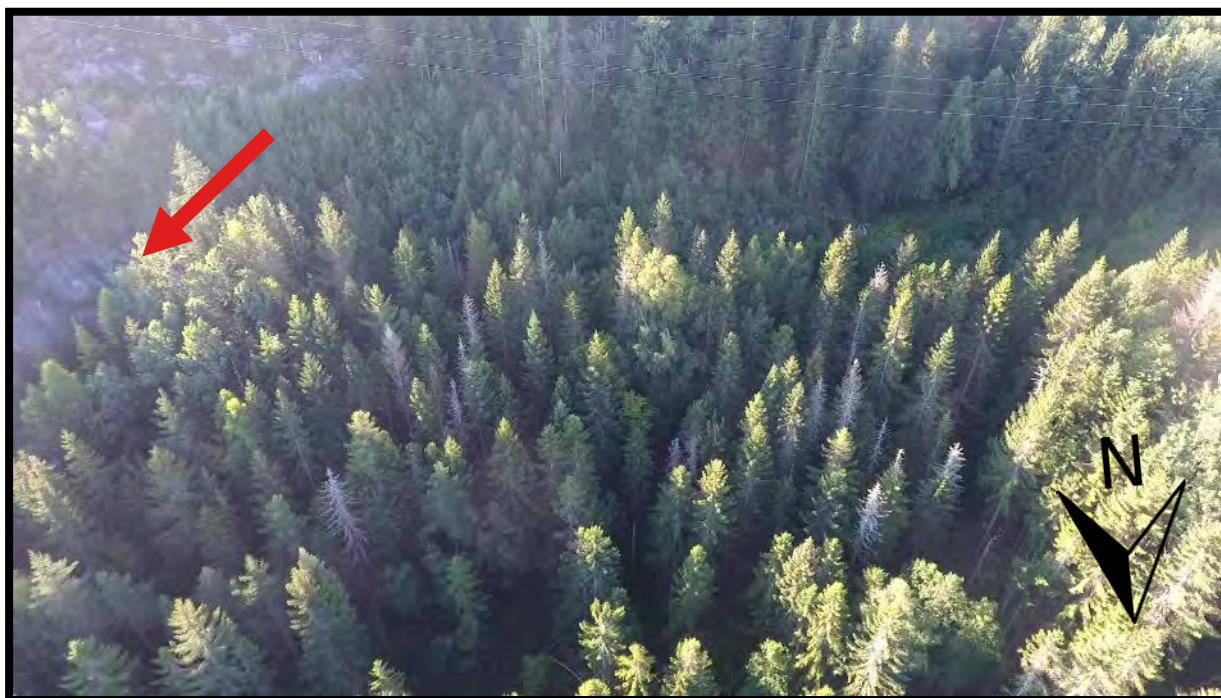
**Figur 57. Dronebilde over Brurknatten. Tett skog i sideterreng. Nordre tunnelportal til Bruråsentunnelen ses til venstre (rød pil), og høyspent øverst i bildet.**

Sonderboring før oppstart av salveboring, og før detaljert salveplan utarbeides, kan bli aktuelt for å avdekke åpne sprekker, leirslepper, ganger og forvitret berg. Dette er spesielt aktuelt ved Brurknatten og mellom Sauvika og Auslandstjenn. Her bør det reguleres inn til brattskrentene slik at man kan justere på salveplan i forhold til bergmassens kvalitet (samt kunne håndtere løsmassene). Eventuelt behov for midlertidig areal til anleggsveg på skjæringstoppen kommer i tillegg.

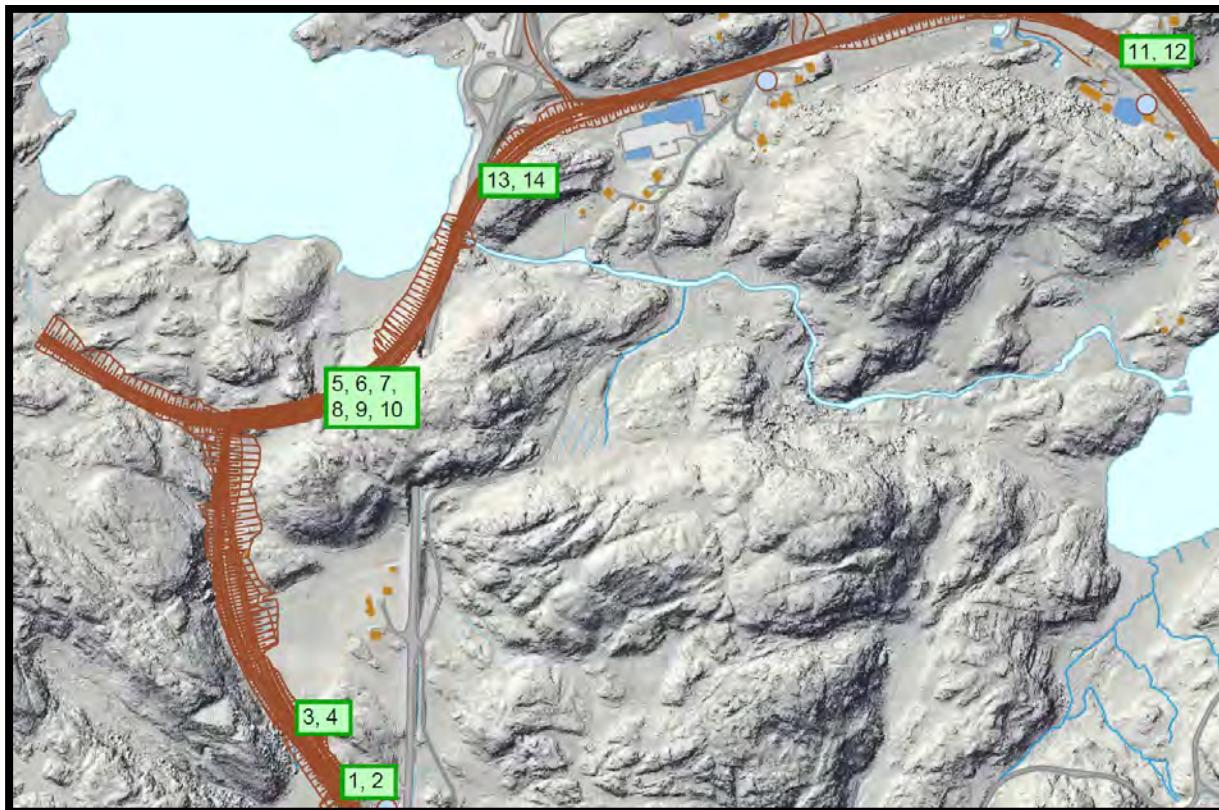
Figur 3. Undersøkelser i vestre del av planområdet (Øylandsdalen - Rød).
