Dato: 21.06.2024  
Dokumentnr: 117492n1rev01  
Prosjekt: 114480  
Utarbeidet av: Noah Ukbu Tezare/Jon Adersen Gulbrandsen  
Kontrollert av: Stian Tovsen

## **Risør. Buvikveien 23** **Områdestabilitet**

Risør Trebåtbyggeri AS jobber med nytt reguleringsområde på Buvikveien 23 i Risør kommune. GrunnTeknikk AS er i den forbindelse engasjert for å vurdere områdestabiliteten, samt utføre miljøtekniske og geotekniske grunnundersøkelser.

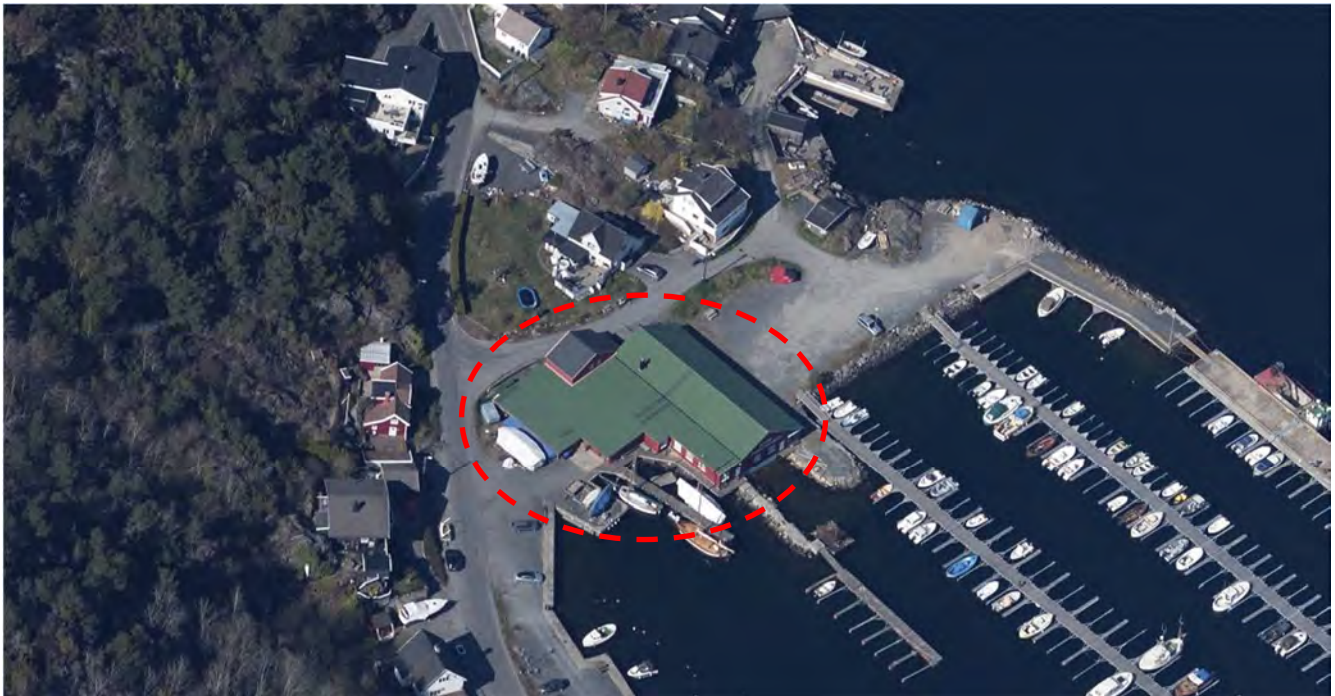
Figur 1 nedenfor viser utklipp av skråfoto fra <https://kart.1881.no>, med markering av aktuelt utbyggingsområde med rød stiplet sirkel.

Figur 1: Utsnitt av skråfoto fra <https://kart.1881.no>. Aktuelt utbyggingsområde er skissemessig vist med rødt.

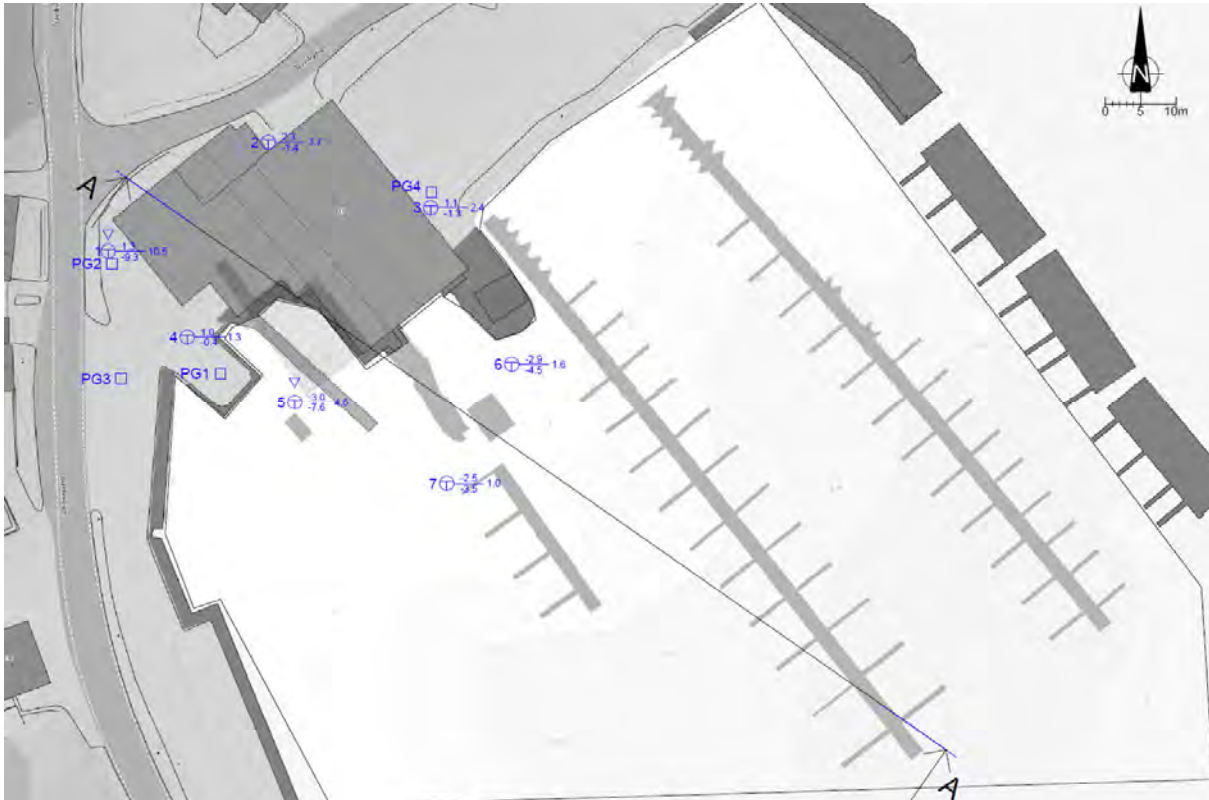
Figur 2. Utsnitt av borplanen, tegning -2.

Figur 2 viser utsnitt av borplanen, der plassering av utførte borpunkter og prøvegravinger er vist.

Totalsonderingene er utført til stopp mot antatt fjell på dybder varierende mellom 1,3 - 10,5 m.

Grunnundersøkelsene utført på land viser generelt antatt fyllmasser de øverste ca. 1 - 2 m. Derunder er det registrert antatt sandige/siltige masser ned til antatt fjell, bortsett fra borpunkt 1, som viser et antatt leirlag fra ca. 7 - 9,5 m.

På sjø er det i borpunkt 5 registrert lav, men gradvis økende bormotstand med dybden, i antatt organiske masser med overgang til antatt løs lagret sand/silt til stopp. De øvrige to sonderingene på sjø viser beskjedne dybde til antatt fjell varierende mellom 1 - 1,6 m under sjøbunnen.

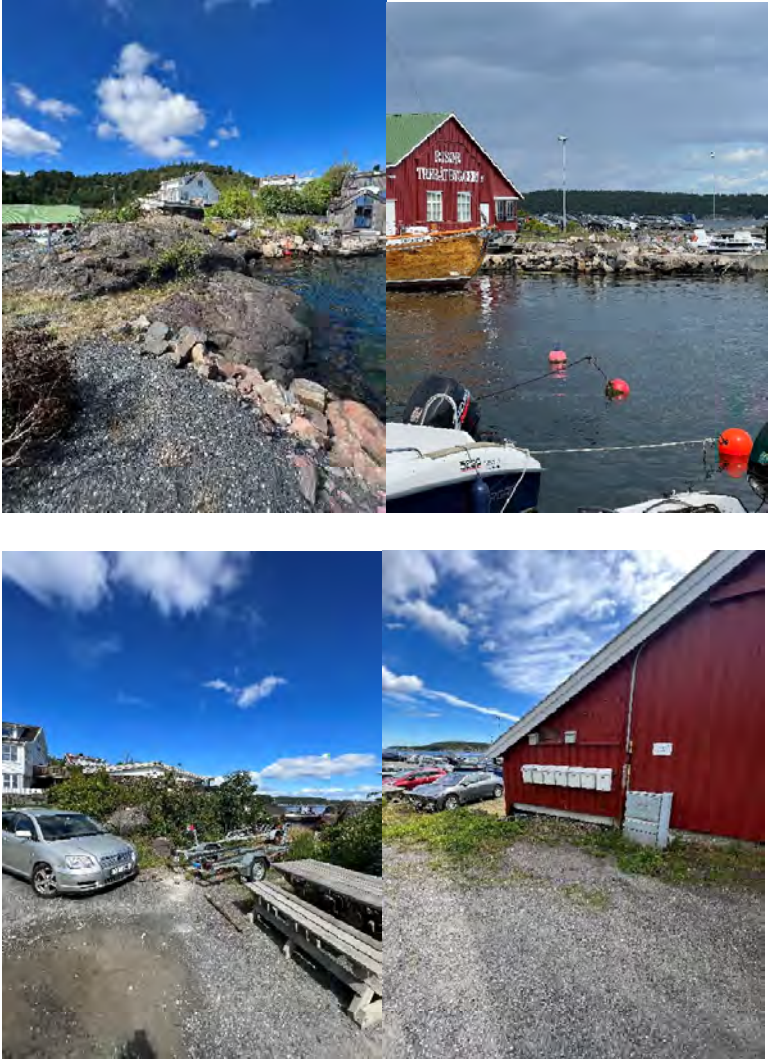
| 6 | <i>Befaring</i> | <p>Befaring i og omkring planområdet ble utført 20.07.2023.</p> <p>Blottlagt fjell er registrert vest og nord for planområdet. Et utvalg av bilder fra befaring er vist nedenfor.</p> <p>Registrert fjell i dagen i området er vist på figur 5.</p> <div data-bbox="438 530 1209 1585"></div> |

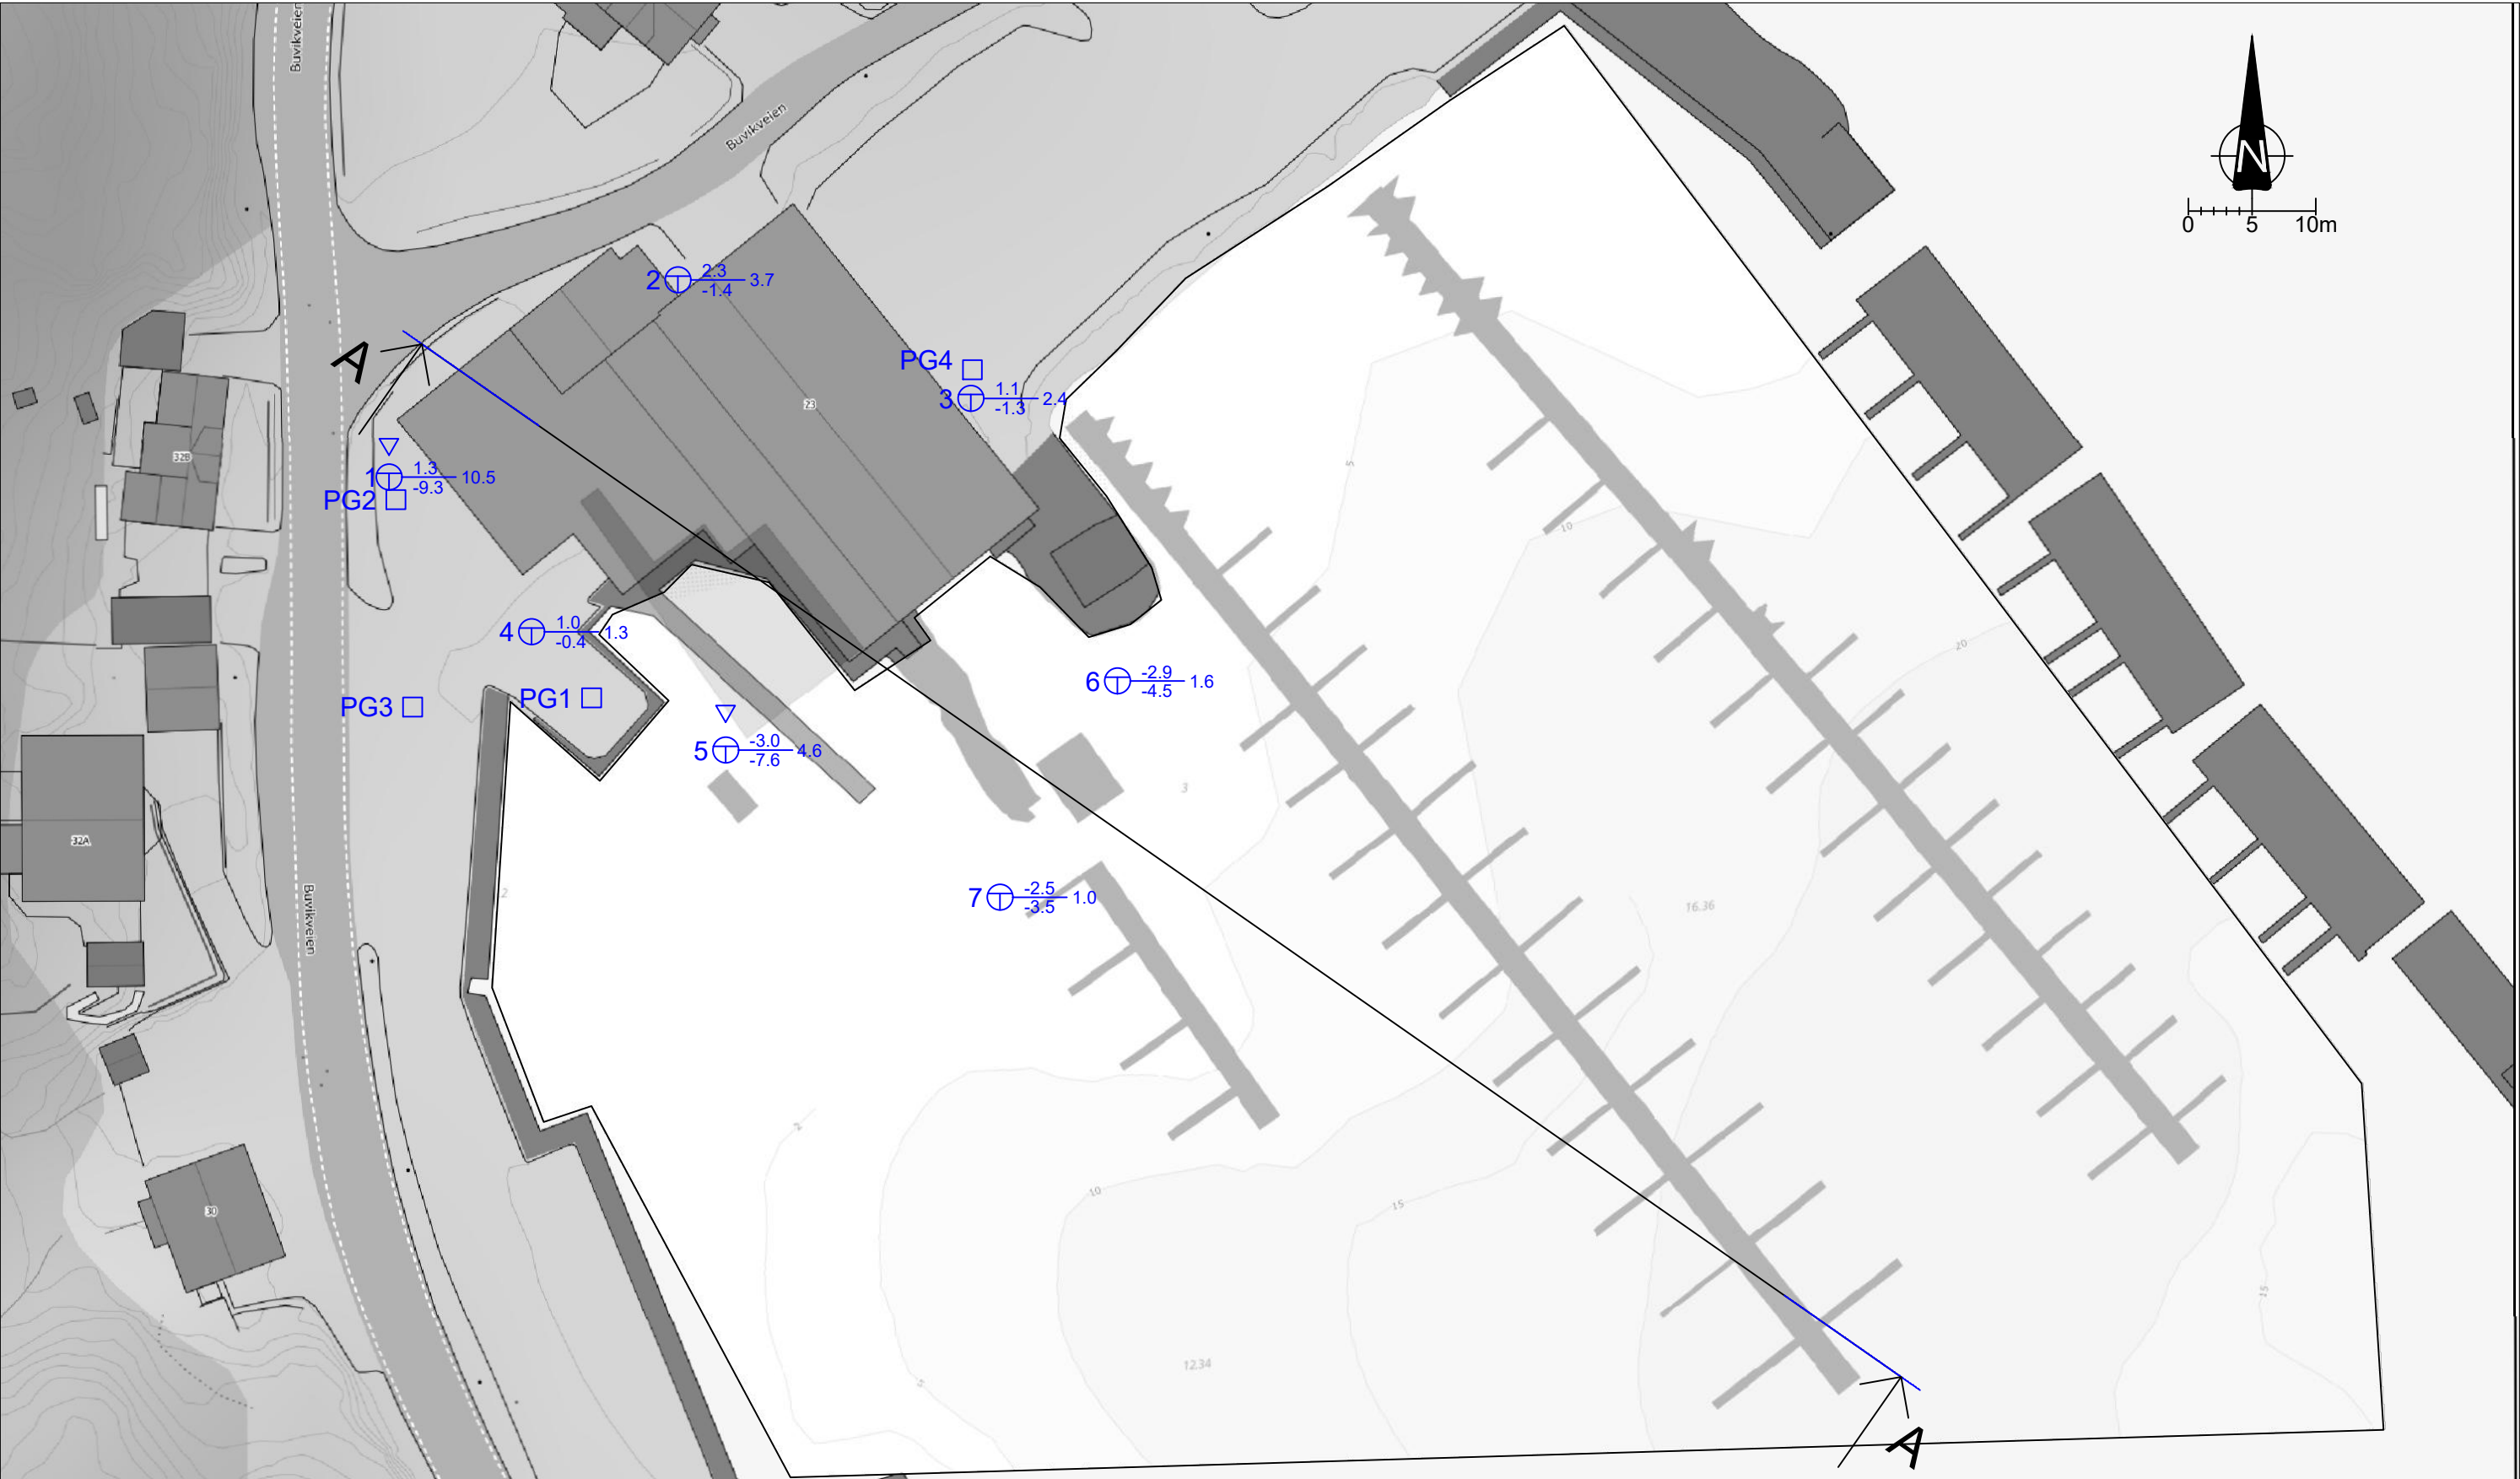
| Rev. | Beskrivelse | Dato | Tegn. | Kontr. |
|---|---|---|---|---|
| | Borplan m. dybdekoter og profil | Status<br>Tegning i rapport | | |

Borhull nr.  $\frac{\text{Terreng (bunn) kote}}{\text{Antatt fjellkote}}$  Boret dybde + (boret i fjell)

| <i>Tegningsnr.</i> | <i>Beskrivelse</i> | <i>Målestokk / format</i> |
|---|---|---|
| 118001-2 | Borplan | 1:500 / A3 |
