# Hasalen, Risør

Miljøtekniske sedimentundersøkelse

DOKUMENTKODE: 10226908-01-RIM-RAP-001

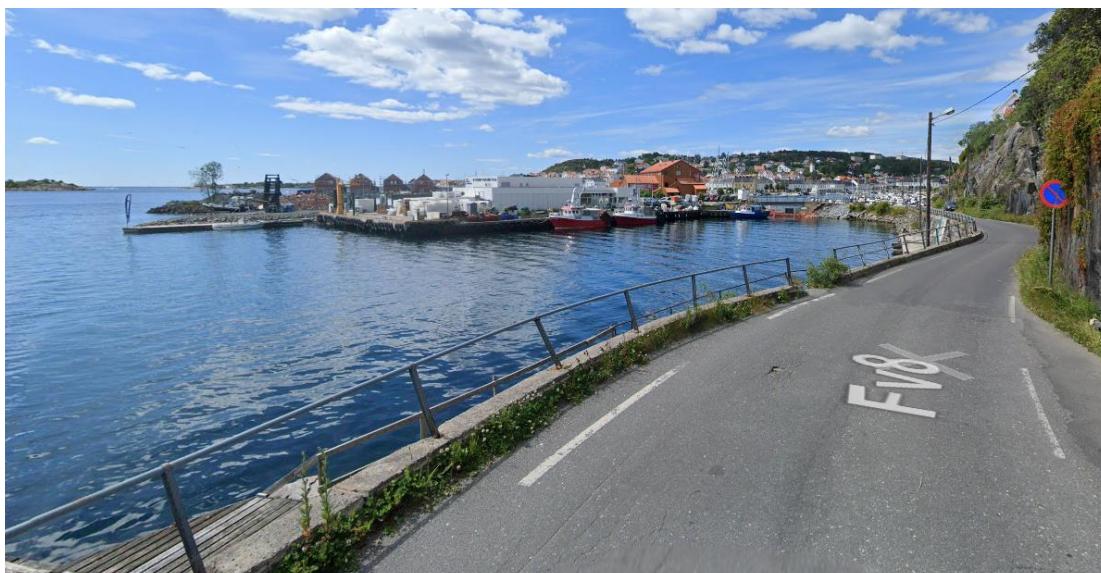
Figur 1 Bilde av område. Kilde: Google Maps.

Området der det er planlagt utfylling, ligger langs Buvikveien og like nord for Holmen ved Risør sentrum, jf. Figur 1. Generelt er området preget av menneskelige inngrep med brygger og bebyggelse langs land, tidligere utfyllinger i sjøen, vei og annen infrastruktur. Det er marina med slipp og fiskemottak på øya Holmen.

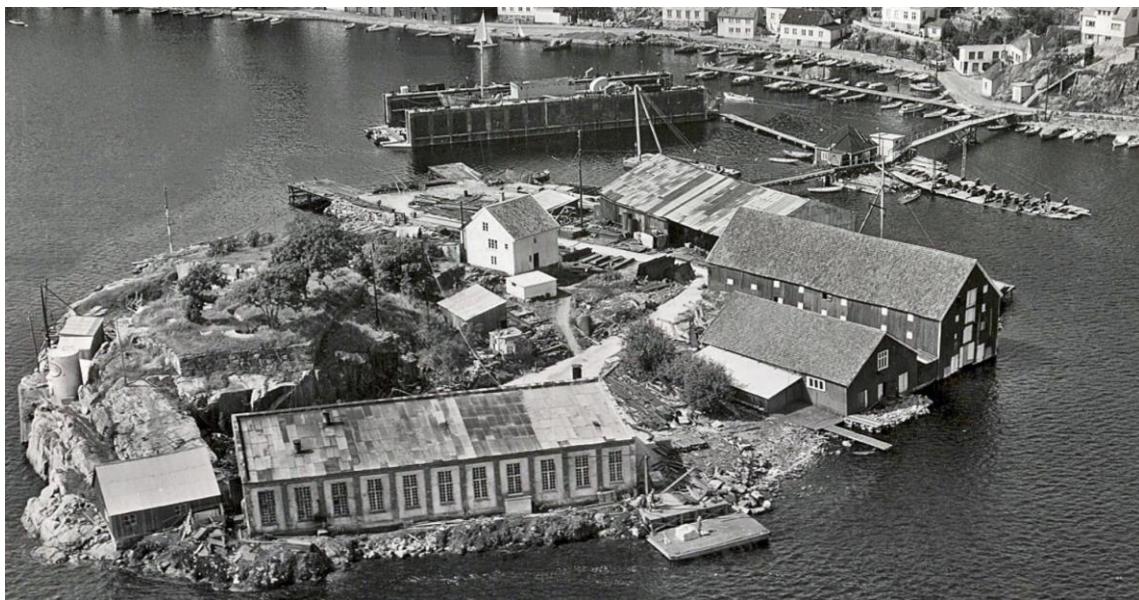
Figur 2 Holmen på ca. 50-tallet Kilde: [www.risorholmen.no/historikk](http://www.risorholmen.no/historikk).

Holmen har en lang historie som verft, marina, båtslipp samt fiskemottak. I følge [www.risorholmen.no/historikk](http://www.risorholmen.no/historikk) har det vært verft på øya fra 1794 til 2003, jf. Figur 2. Per i dag transformeres og fornyes mye av området til helårshus og hytter Figur 3.

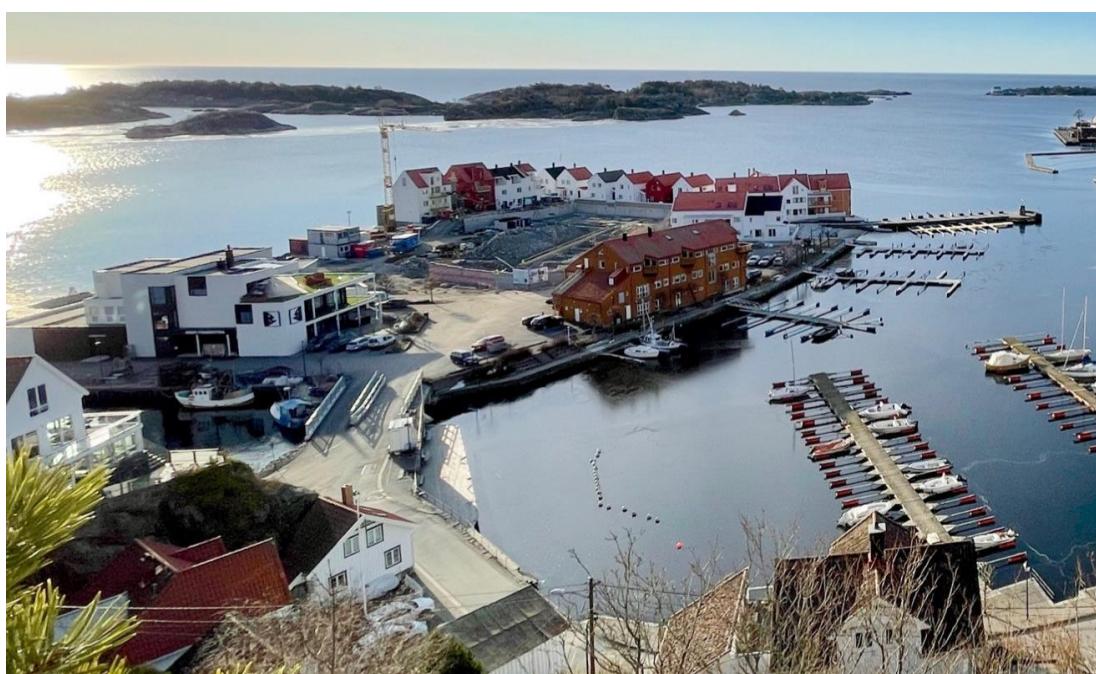
Figur 3 Holmen per 2020. Verftet er borte og nye hus/hytter oppføres. Kilde: [www.risorholmen.no/billedserie](http://www.risorholmen.no/billedserie)

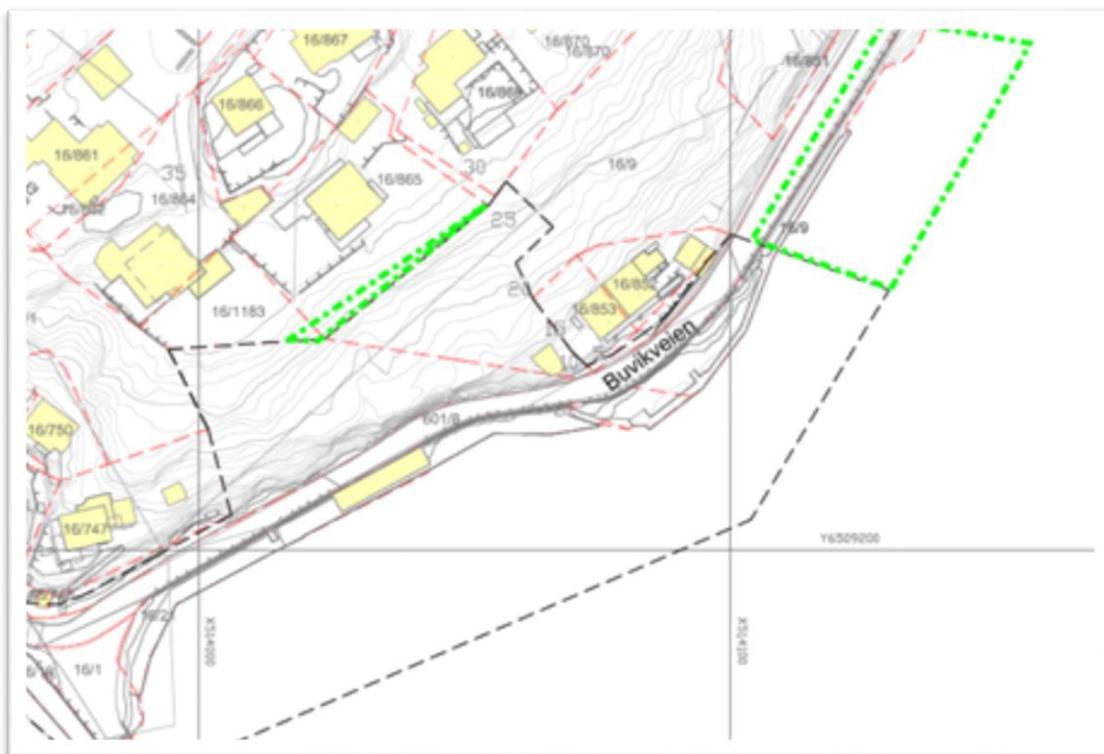
Figur 4 Avgrenset område for tiltak i sjø vest innen stiplet sort linje.

Størrelsen på tiltaket tilsvarer under 5000m<sup>2</sup>. Miljødirektoratets veileder for risikovurdering av sediment (M-409|2016) krever da minimum 5 prøvetakingsstasjoner med 4 parallelle prøver som forenes til en blandprøve for hver stasjon. Revidert risikoveileder sier imidlertid at det for små og mellomstore tiltak i områder < 30 000 m<sup>2</sup> kan avvikes fra krav om minimum 5 stasjoner, men at det generelt bør være et minimumskrav at man skaffer data fra 3 stasjoner.

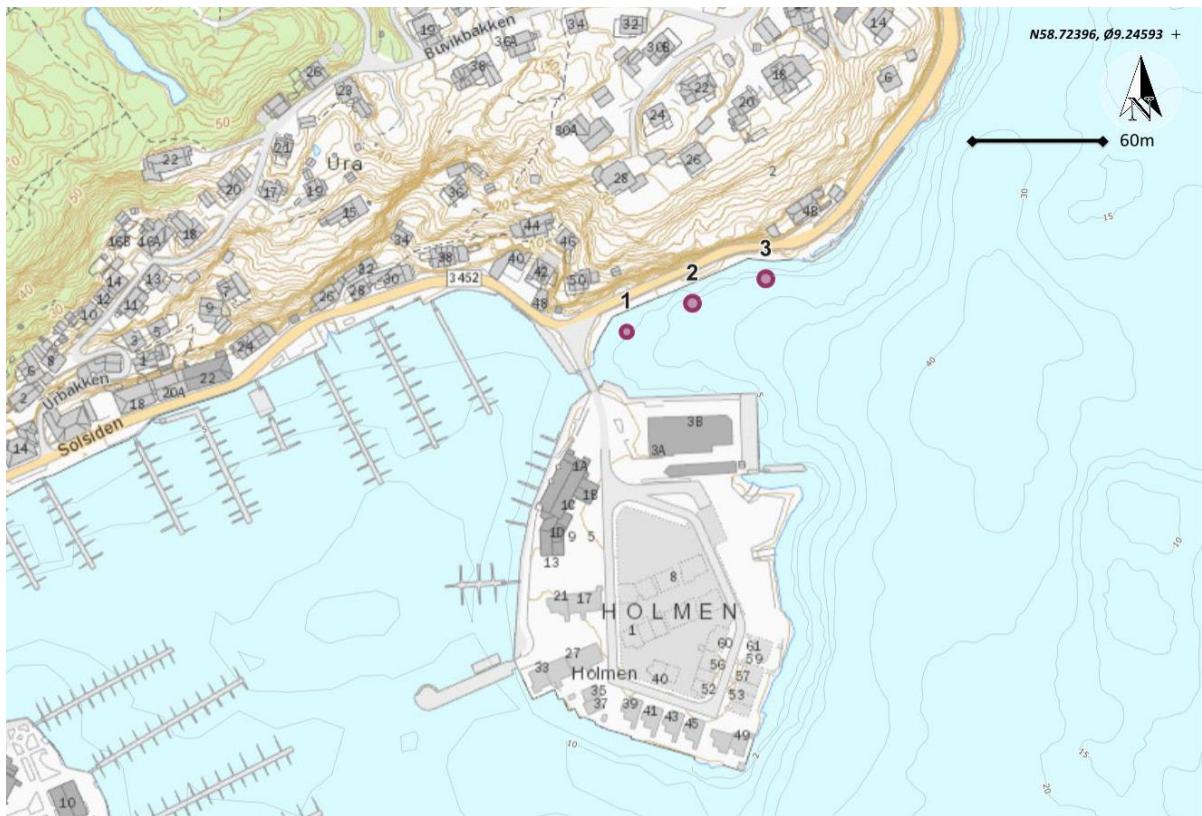
Figur 5 Prøvestasjon 1 til 3 er vist i kartet.

Det ble derfor tatt prøver med håndholdt Van Veen grabb fra båt i 3 prøvetakingsstasjoner i det aktuelle området, jf. Figur 5. Prøvene ble forsøkt tatt av de øvre 0-10 cm av sjøbunnssedimentene. Dette utgjør normalt det bioaktive laget av sedimentene.

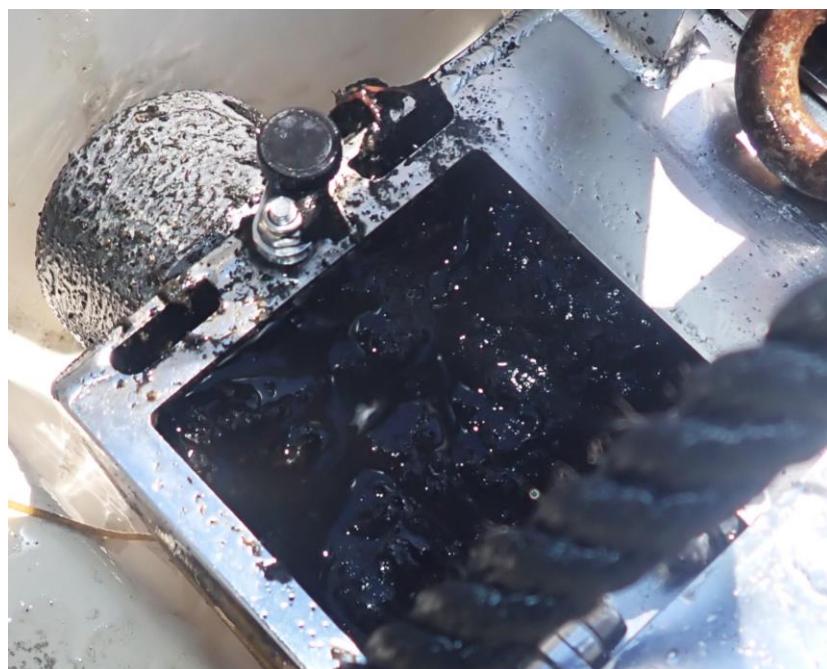
Figur 6 Bilde av delprøve fra stasjon 1.

Stasjon 1 lå i vika mot vest. Sedimentene i prøvene besto hovedsakelig av mørk silt med anoksisk lukt og ingen tegn til liv, Figur 6. Prøvedbyde 2-7 cm. Vanndybde ca. 2m.

Stasjon 1 hadde 12 stoffer med konsentrasjoner tilsvarende klasse V (Svært dårlig). Det var også her bunnssedimentene var dårligst med hensyn til farge og lukt, og med høyest konsentrasjon av finstoff og TOC. Stasjon 1 var den eneste stasjonen som fikk klasse V (Svært dårlig) på tungmetaller og TBT. Konsentrasjonen av PCB var også høyest på stasjon 1 med klasse IV (dårlig).

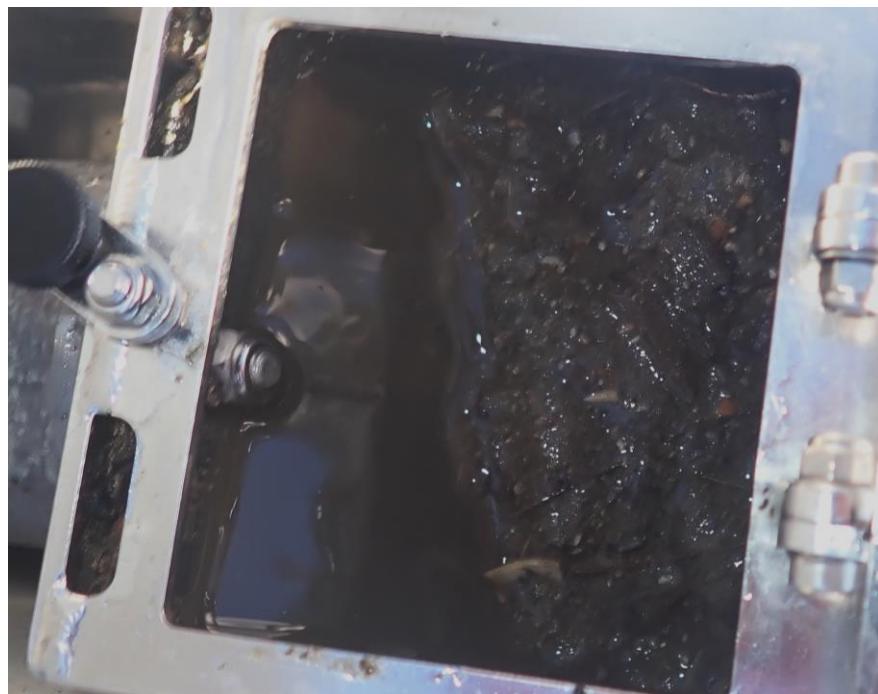
Figur 7 Delprøve fra stasjon 2.

Stasjon 2 lå midt mellom vestre vik og østre vik/odde. Delprøven bestod av silt med litt skjellsand, grå farge, ingen lukt, Figur 7. Prøvedybde 7 cm. Vanndybde ca. 2 m.

Stasjon 2 hadde to stoffer i klasse V (Svært dårlig), og en rekke PAH-forbindelser samt TBT er i dårlig tilstand. De øvrige stoffene er i konsentrasjoner tilsvarende moderat tilstand eller bedre.

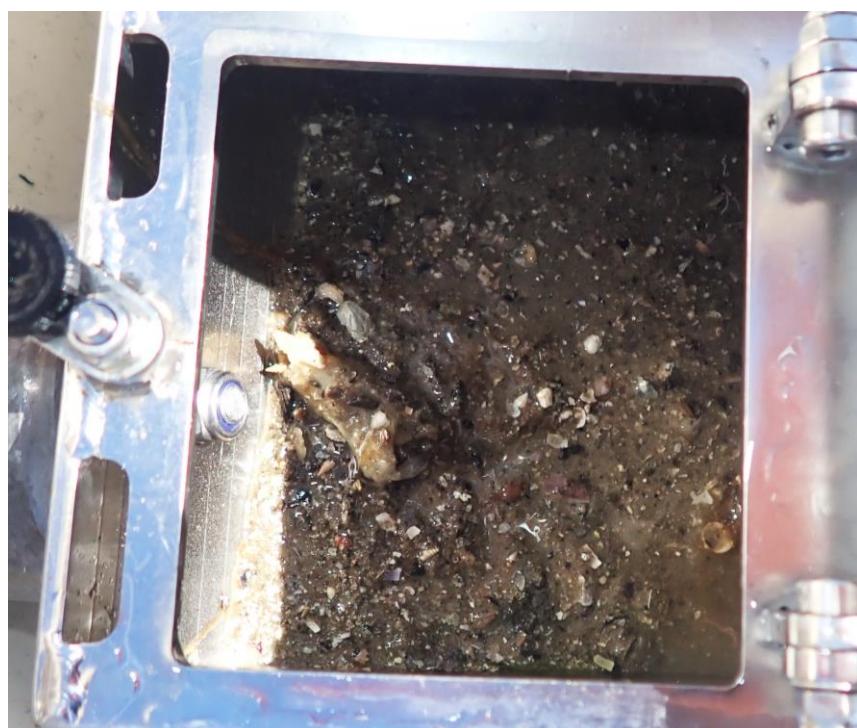
Figur 8 Delprøve fra stasjon 3.

Prøvestasjon tre lengst øst. Sedimentene var grå i fargen med større innslag av skjellsand og ingen lukt, jf. Figur 8. Prøvedybde ca. 3-7 cm. Vanndybde antatt ca 2,5 m.

Stasjon 3 har 5 stoffer i klasse V (Svært dårlig), i hovedsak var dette ulike PAH stoffer. Det var også her bunnssedimentene var best med hensyn til farge og lukt. Utover PAH-forbindelser er alle øvrige stoffer i moderat tilstand eller bedre.
