Dato: 29.08.2024  
Dokumentnr: 118397n1  
Prosjekt: 115047  
Utarbeidet av: Lars Berger  
Kontrollert av: Stian Tovsen

**Risør. Kranlia gb. 16/1445,13 m.fl.**

**Områdestabilitet, notat iht NVEs veileder 1/2019 «Sikkerhet mot kvikkleireskred»**

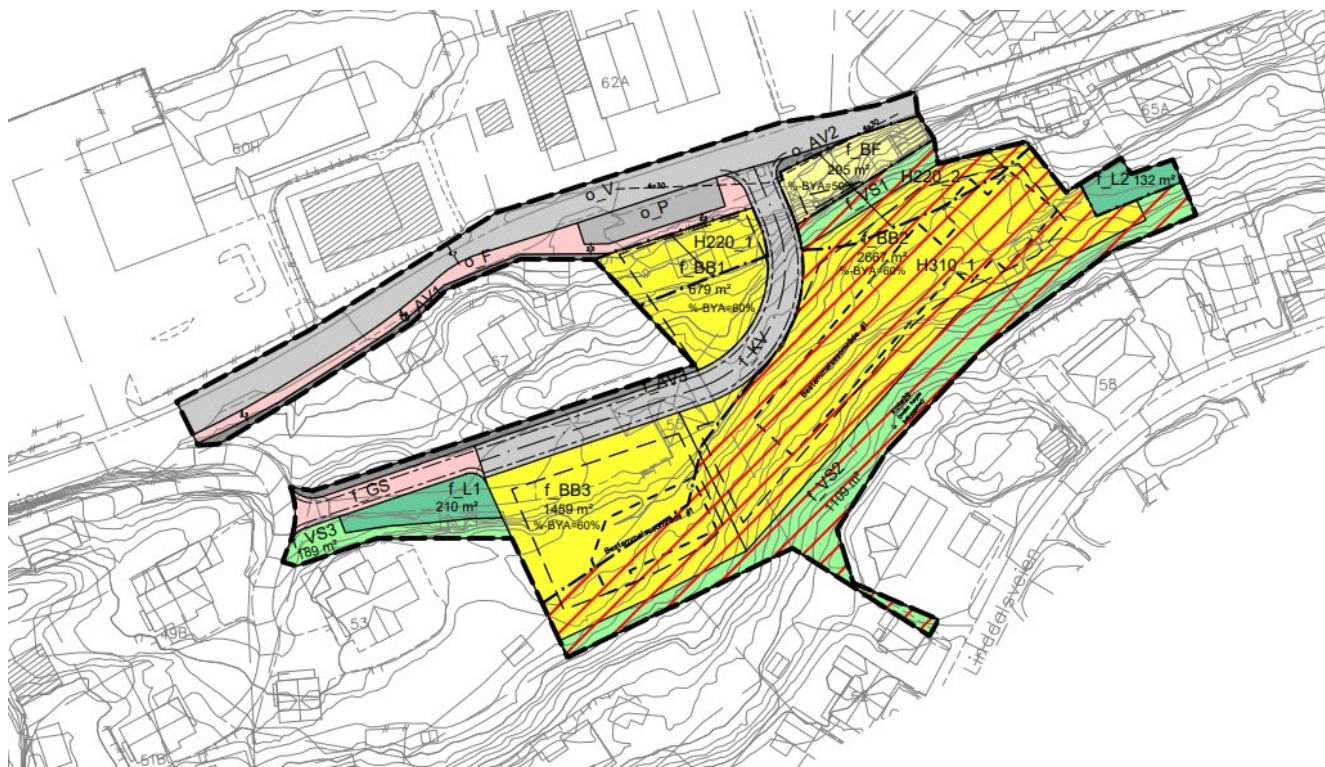
Figur 1 Utklipp av reguleringsplan

Figur 1 viser reguleringsplan mottatt den 03.07.2024.

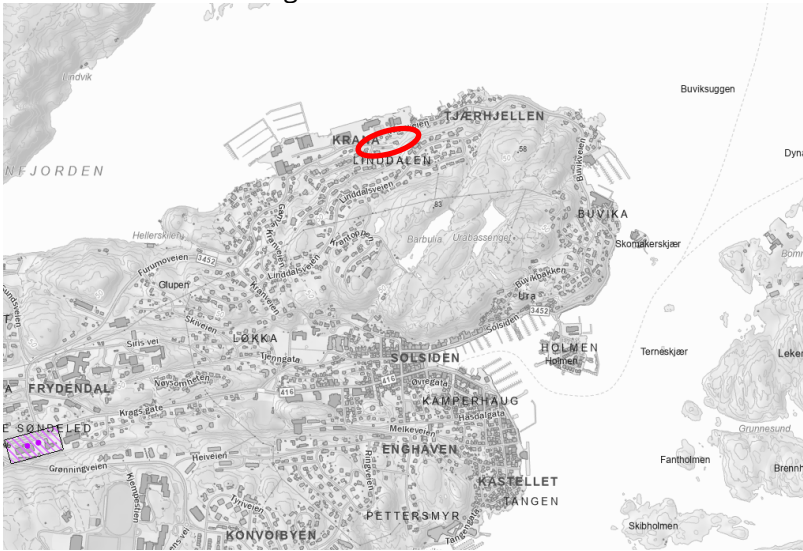
| | Punkt | Overskrift i NVE veileder 1/2019 | Vurdering | Status |
|---|---|---|---|---|
| Del 1: Aktsomhetsområder | 1 | Undersøk om det finnes registrerte faresoner (kvikkleiresoner) i området | <p>NVEs temakart viser at aktuelt område ikke ligger innenfor eller i nærheten av registrerte faresoner.</p> <p>Figuren viser utklipp fra NVEs Temakart for kvikkleirefaresoner. Rød ring viser omtrentlig plassering av det aktuelle området.</p> | Utført |
