Bilder fra befaring på 31/39 – Ahlsand – 03.09.18.

Befaring foretatt av Anders Pedersen og Heidi Rødven, enhet for plan- og byggesak

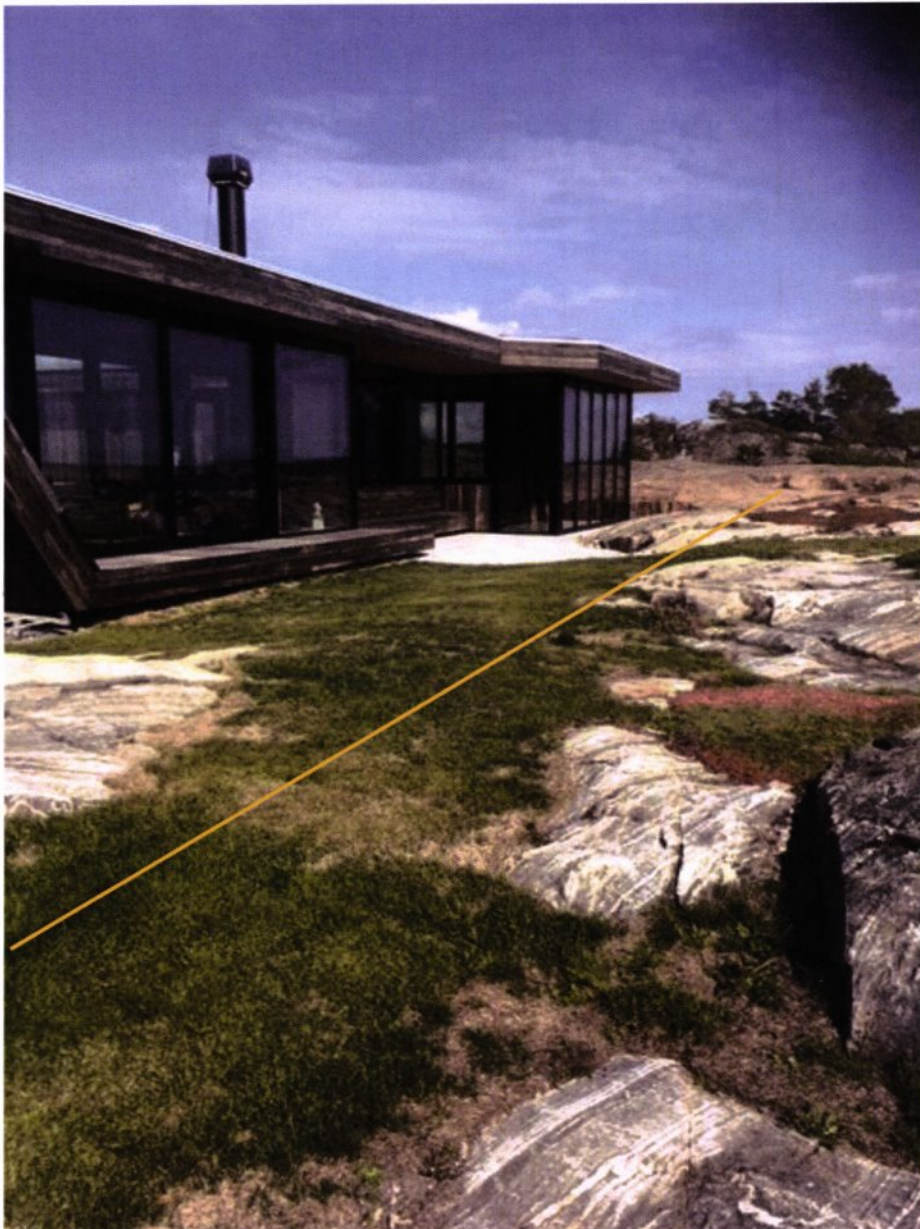
Omtrentlig eiendomsgrense markert med gult.

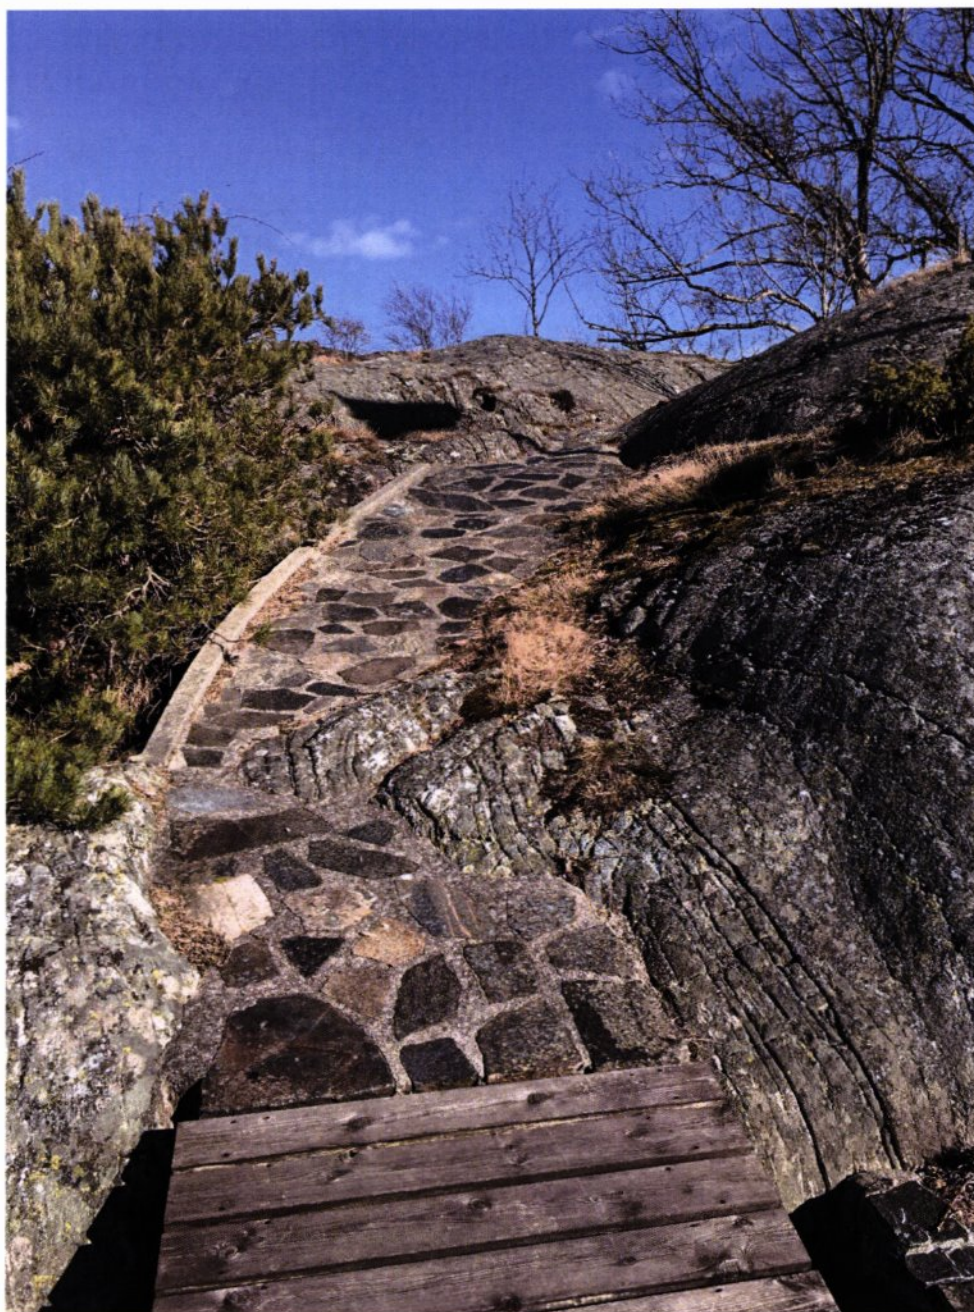
Bilde 1A:

Bilde av oppgangen slik den var tidligere. Bildet er tatt fra gangbro som ligger mellom brygge og opp mot hytta.

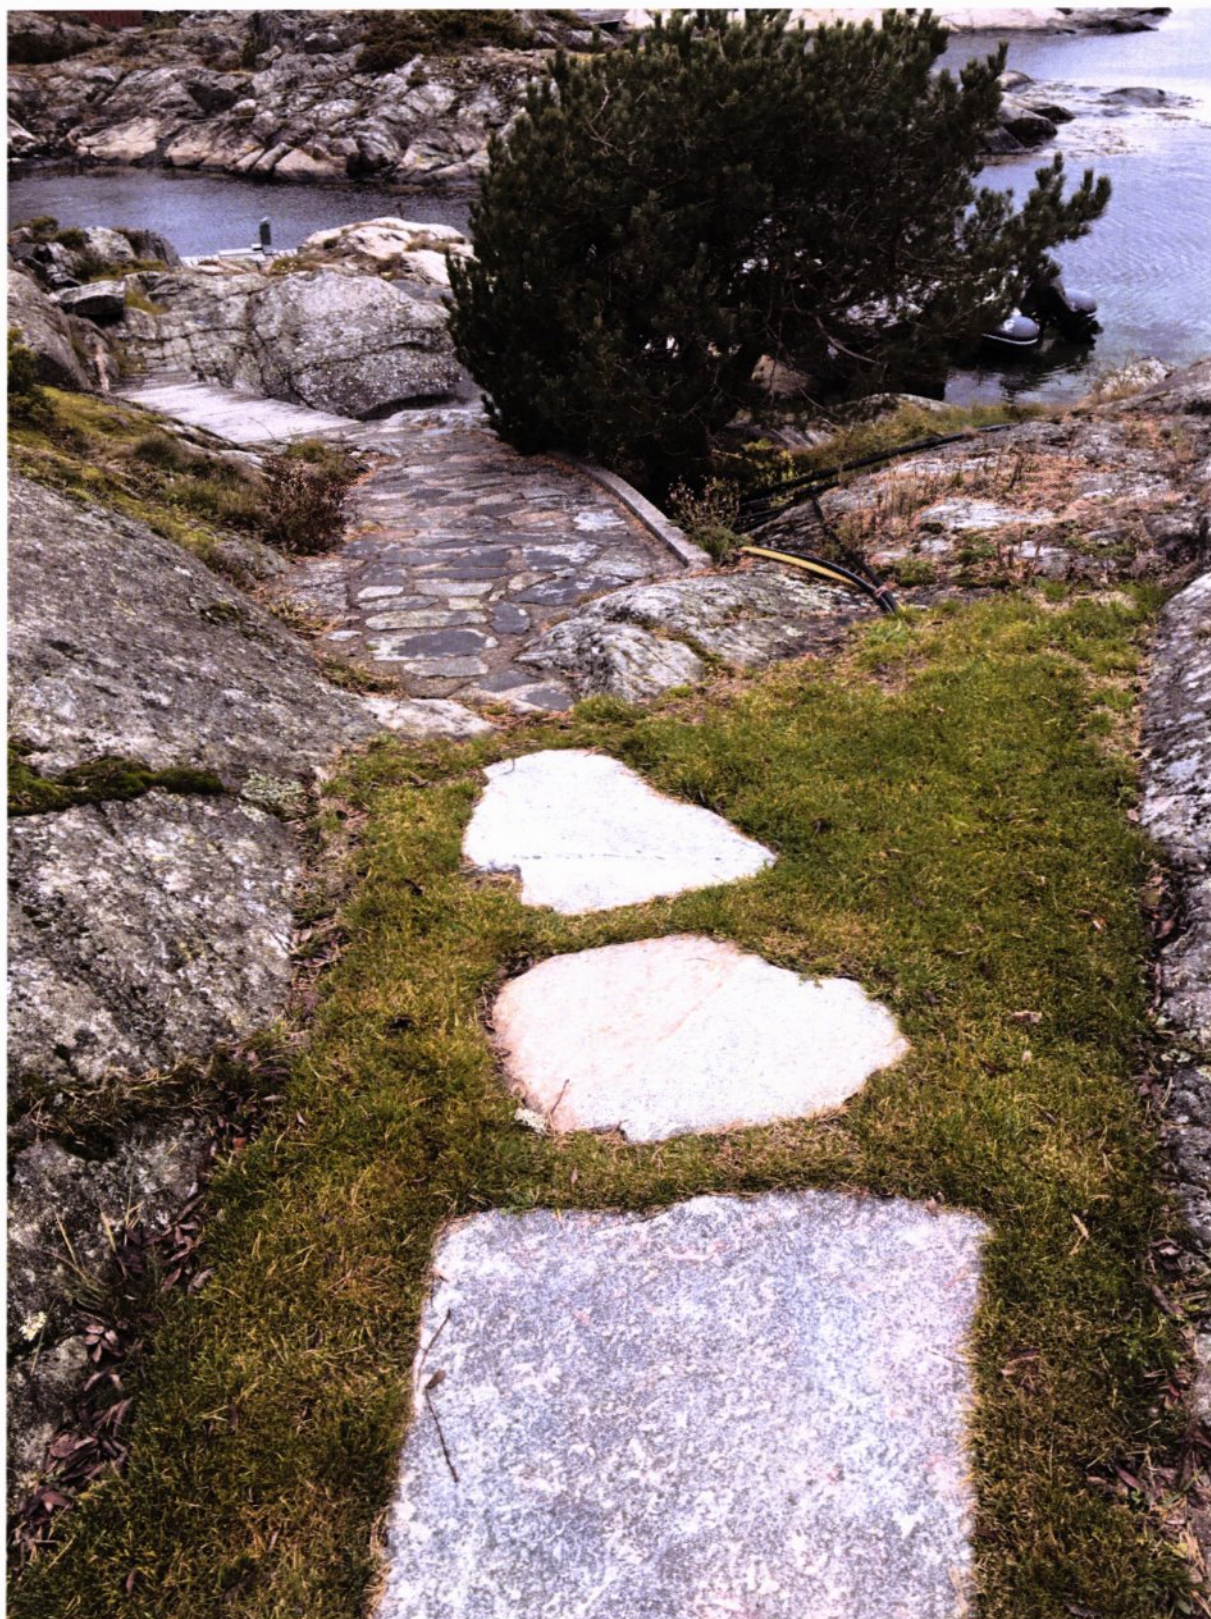
Bilde 1C

Viser samme området sett fra hytta mot gangbroen (gangbro sees i bakgrunnen).

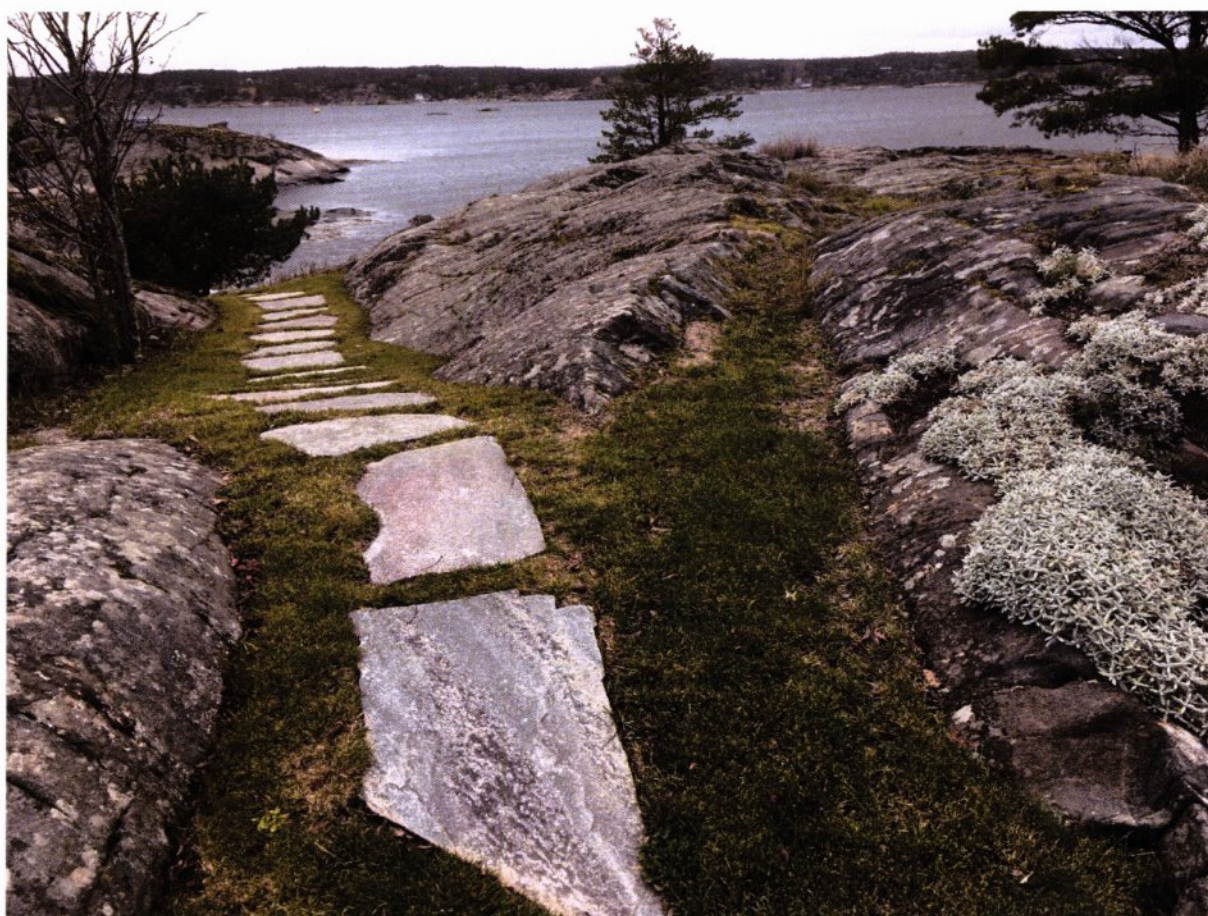
Bilde 1D

Gangvei fotografert fra omtrentlig eiendomsgrense. Gresset som går inn slukten til høyre for hellene var der tidligere. Gresset mellom hellene og til venstre for disse er ferdigplen lagt av oss.

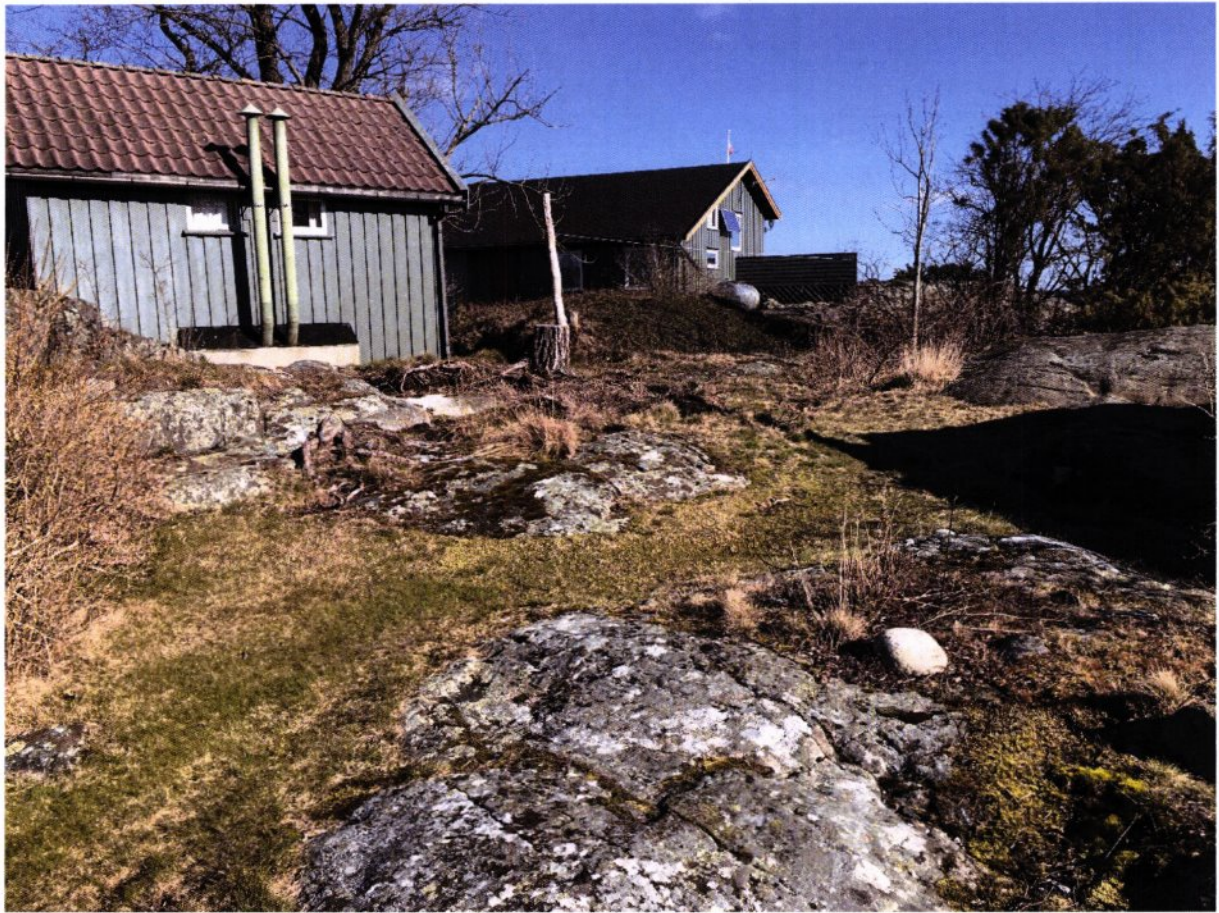
Bilde 2A

Bilde av tidligere hytte (til høyre på bildet) og utebod (til venstre på bildet). Legg merke til kalle mellom byggene som ligger tilnærmet der den «nye kollen/forhøyningen» er etablert.

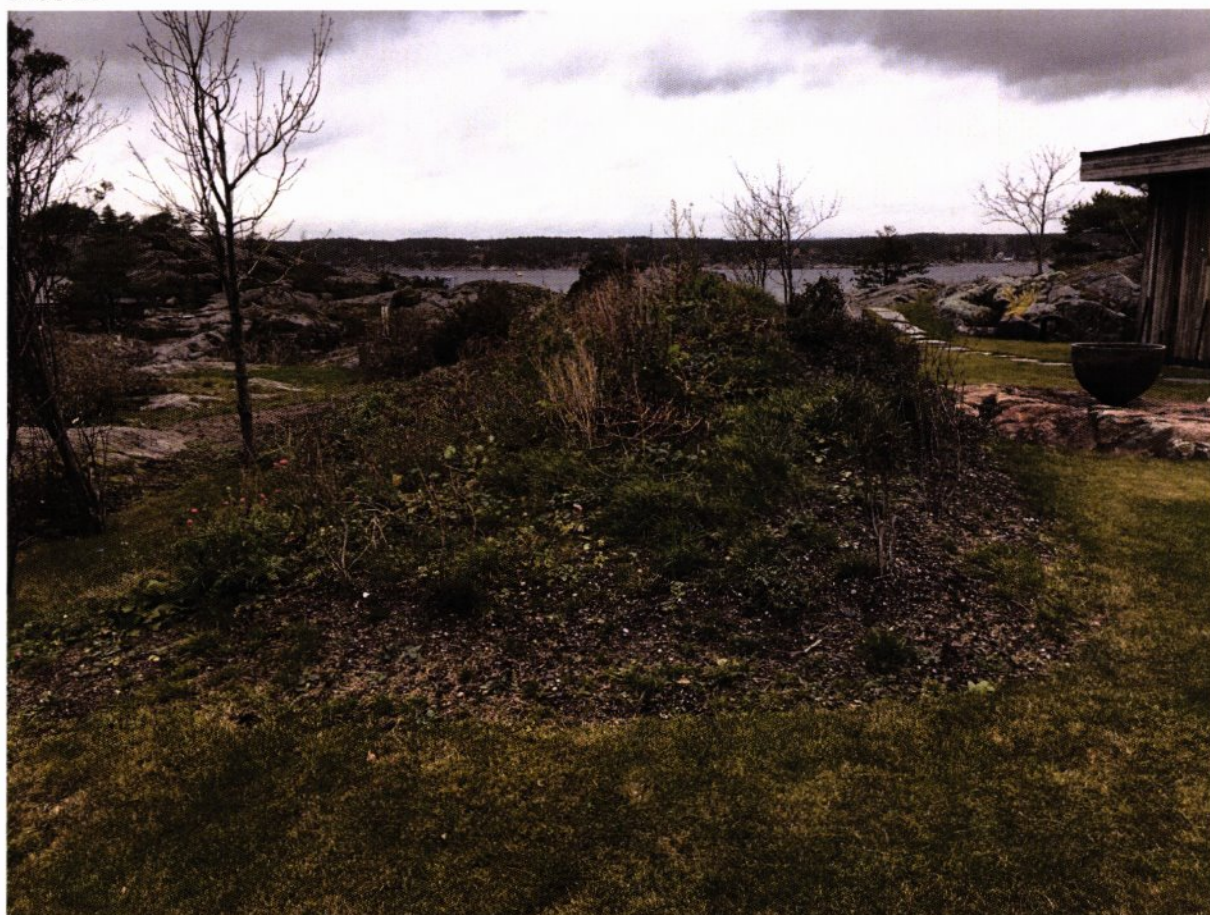
Bilde 2B

Viser kollen slik den fremstår nå. Bildet er tatt mot sør. Uteboden stod tidligere i enden av kollen på sjøsiden. I høyre del av bildet sees deler av nedgangen til brygga som ble omtalt under Område #1.

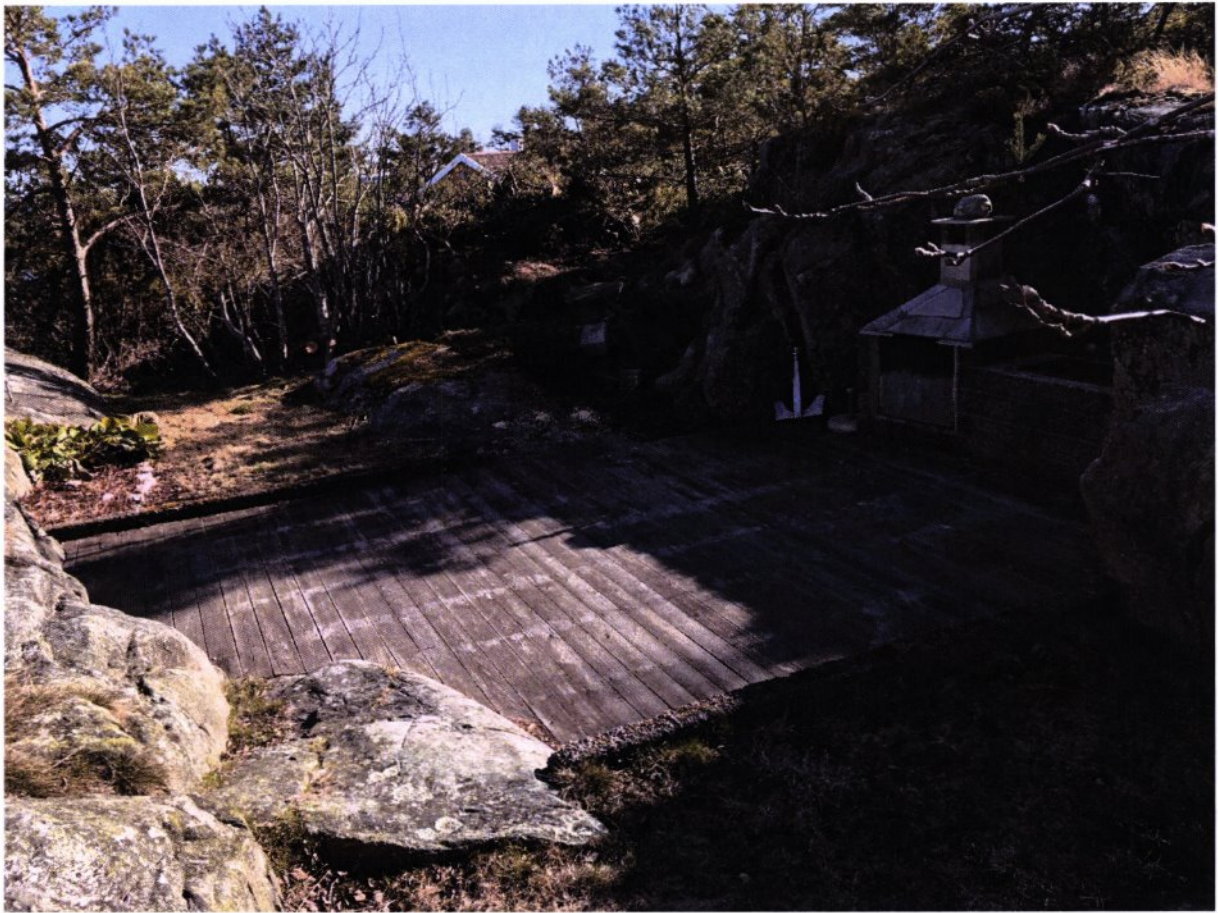
Bilde 3A

Sørlig del av Område #3 før bygging av ny hytte. Her ser man tydelig oppmurt peis og utegrill til høyre mot fjellet, samt opparbeid treplatting som tidligere dekket store deler av området. Området er også delvis avstengt i bakkant for tilgang der det bla. ligger en trillebår, lecablokker og løse stein.

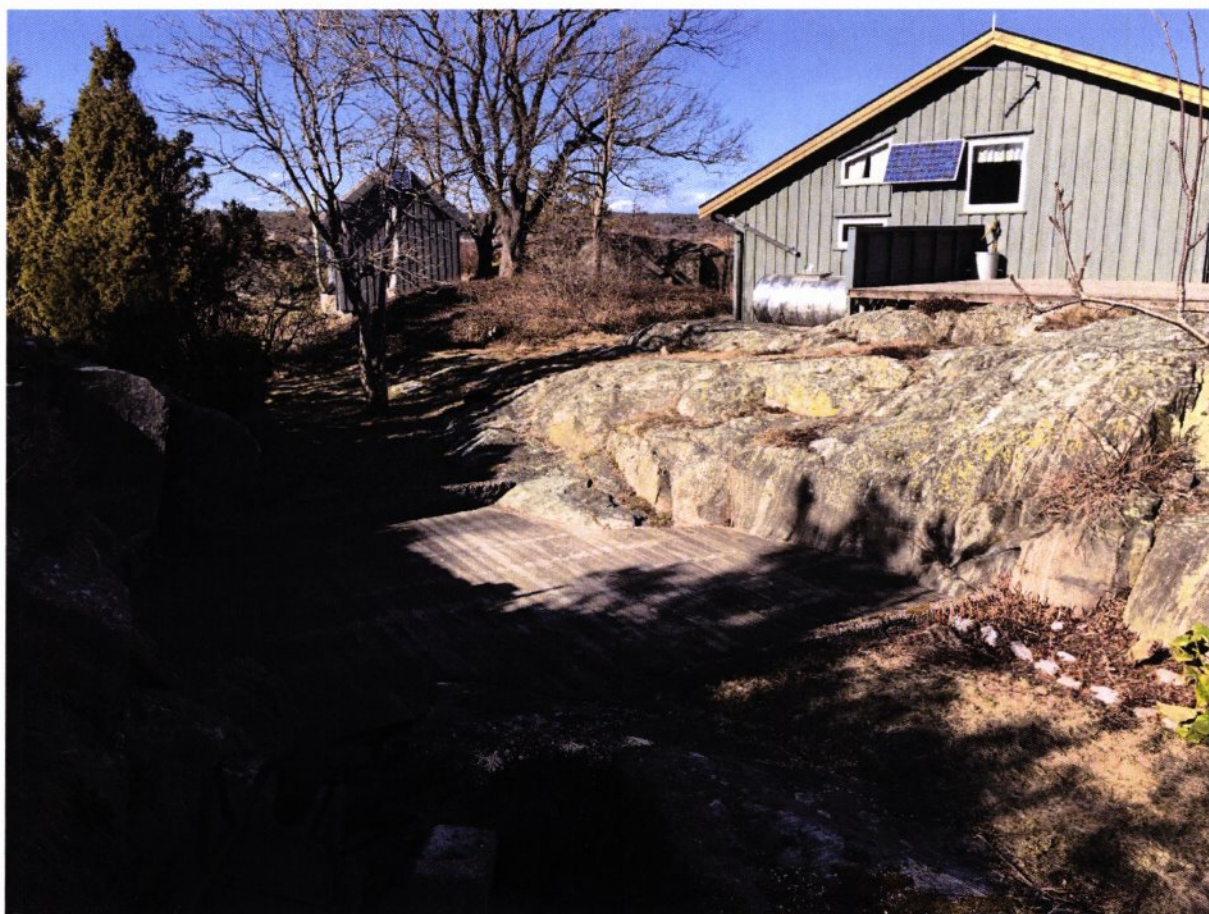
Bilde 3B

Her sees samme område fra motsatt side. Området ligger lavt i terrenget, og er godt skjult bak hytta. Ingen deler av Område #3 er synlig fra sjøen fra noen steder. Midt i bildet sees også tidligere bod med toalett, og kollen som nå er erstattet av en ny (omtalt under Område #2).

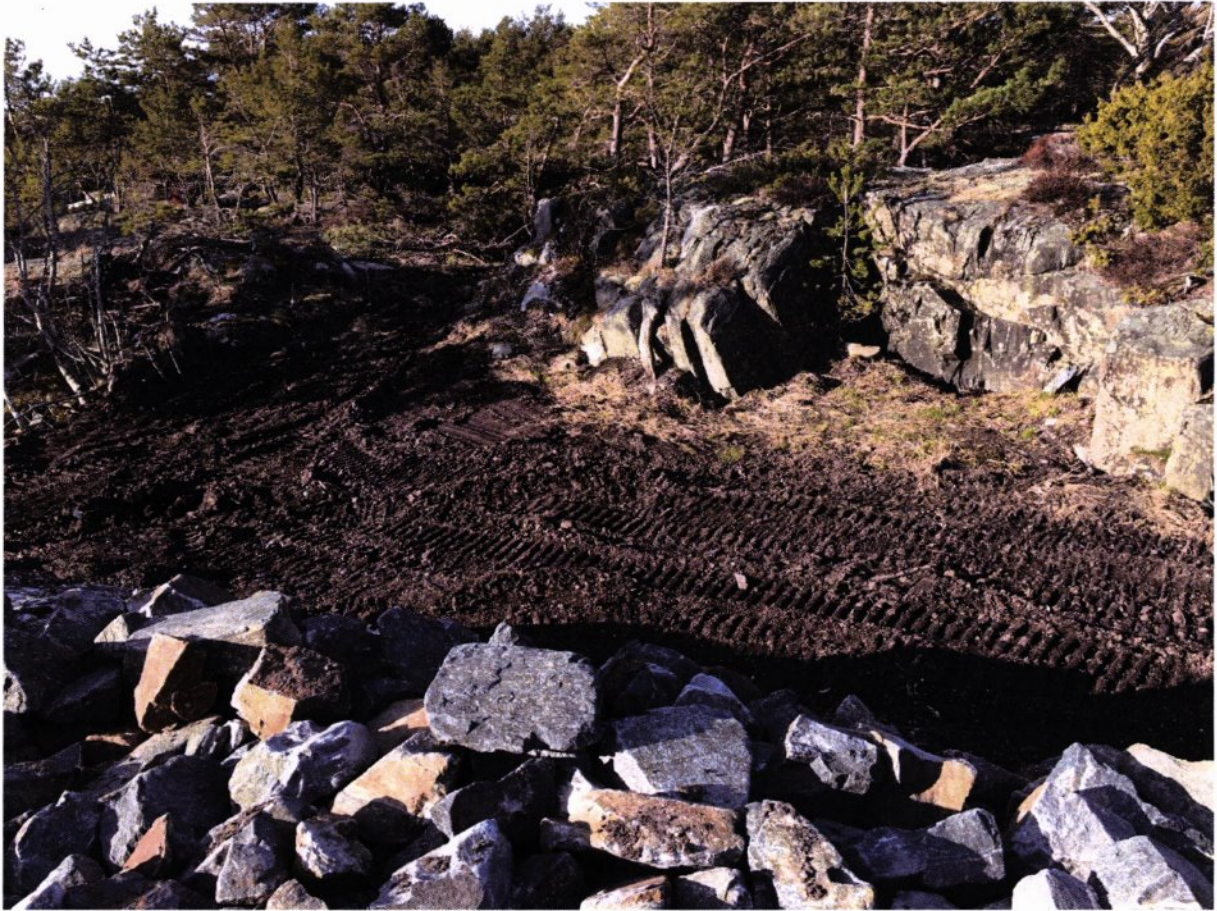
Bilde 3C

Her vises området under byggeperioden. Rør for infrastruktur (strøm og vann) er dekket over med jord. Steinen i forkant av bildet er deler av den massen som ble deponert ifm hyttebygging.

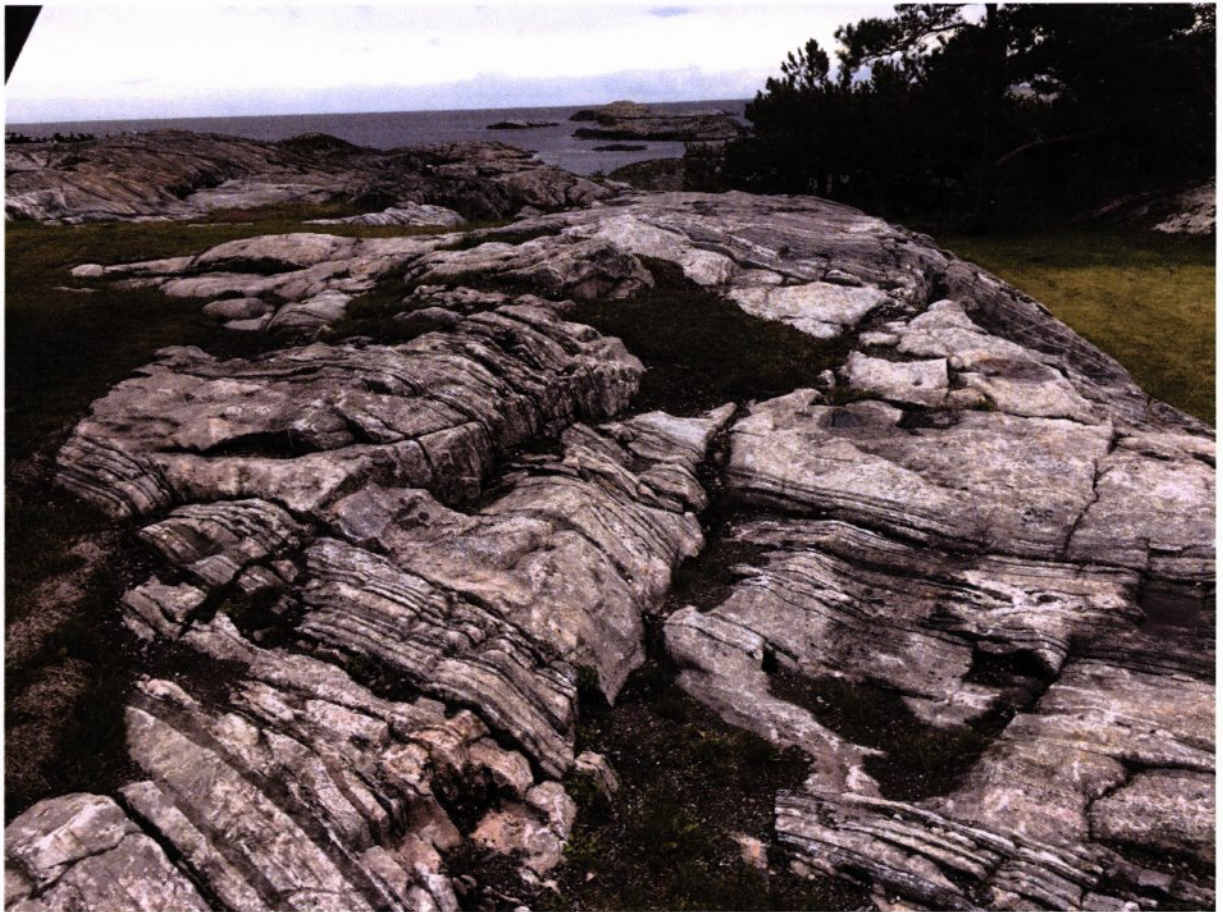
Bilde 4A

Bildet viser området mellom hytte og Område #3 etter opprydding og tilbakeføring. I bakgrunnen sees Område #4 som ligger i søkket mellom der plenen avsluttes og furuskogen bakenfor begynner. Bildet viser også hvordan plenen i Område #3 ligger skjult bak svaberget som tidligere var dekket av fyllmasse og omtalt under Område #3.

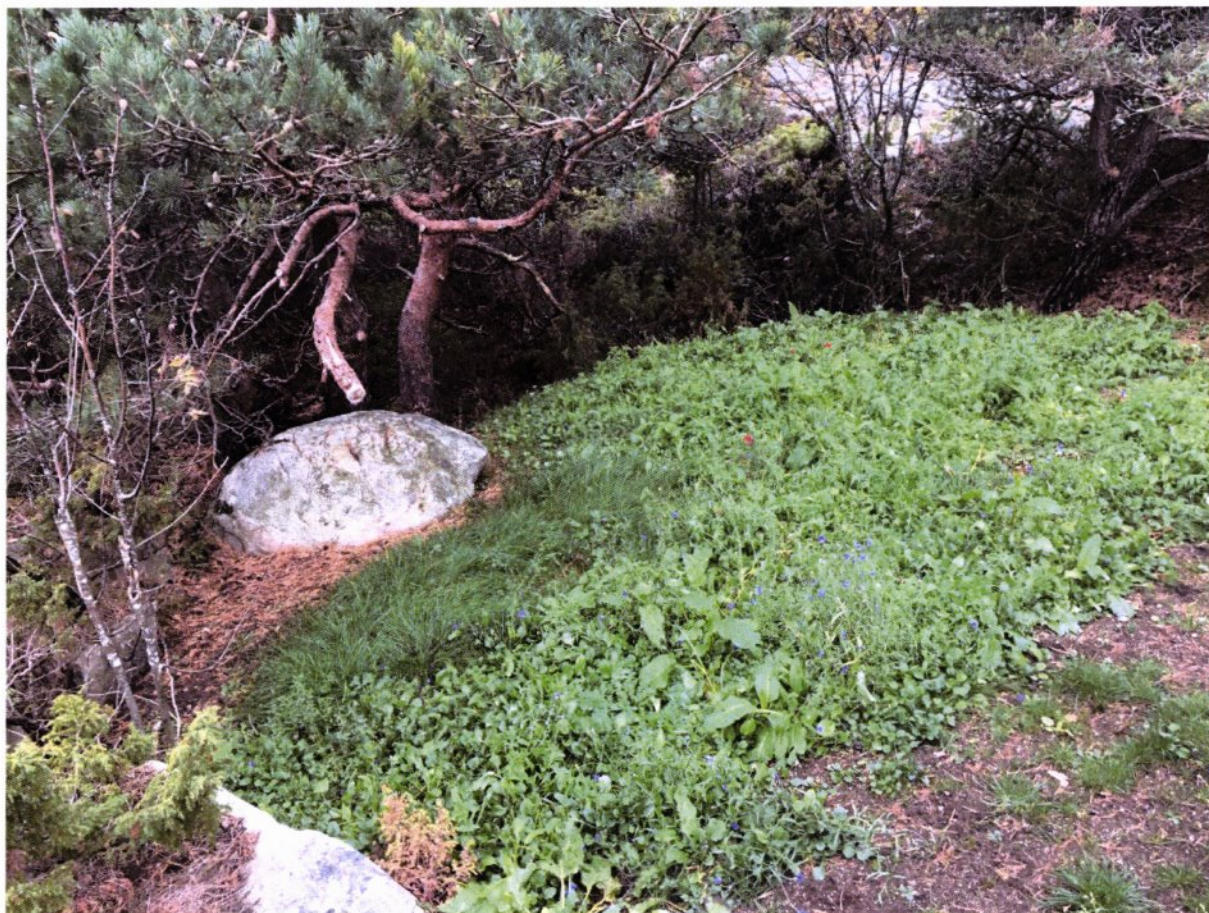
Bilde 4B

Nærbilde av søkket som utgjør Område #4 og er sådd til med blomstereng.

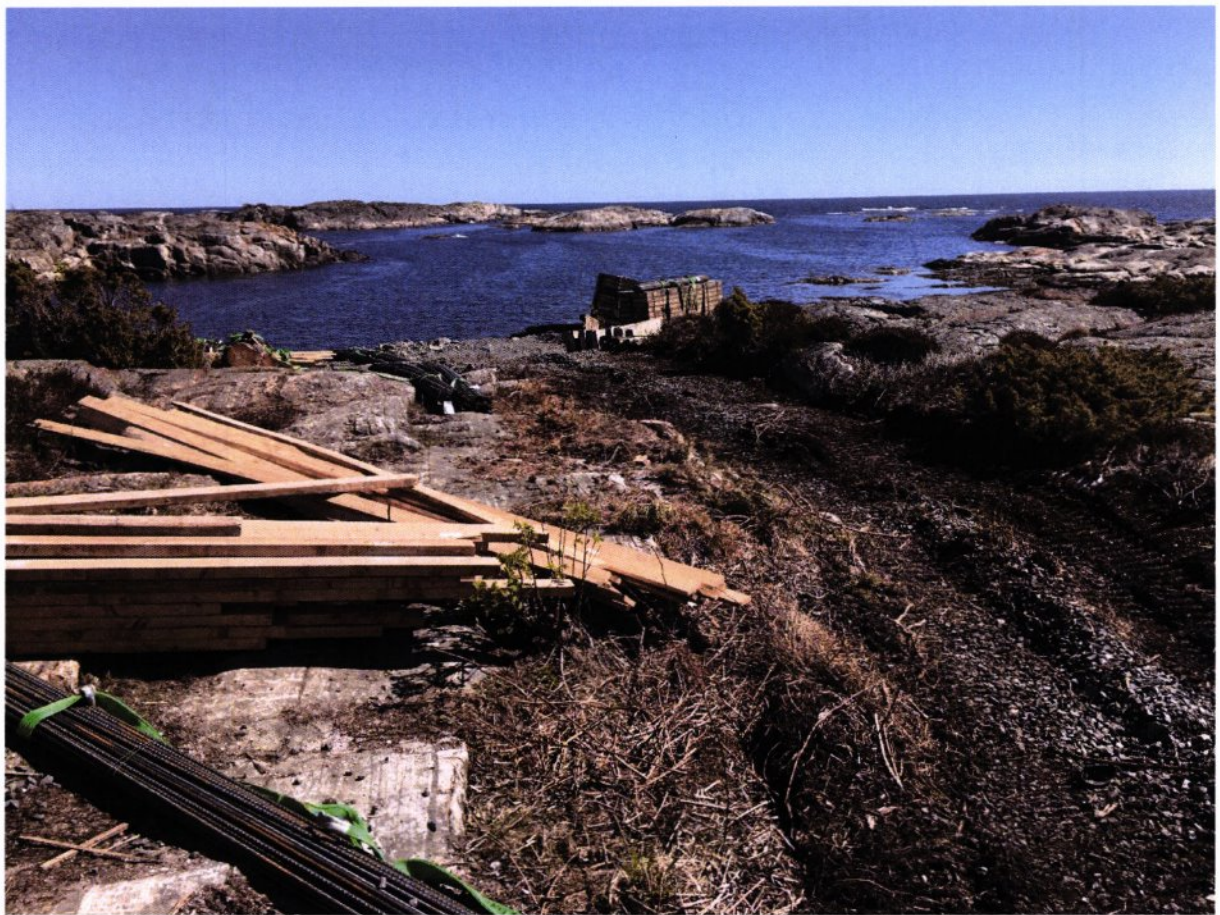
Bilde 5A

Viser deler av anleggsveien som ble etablert i byggeperioden.

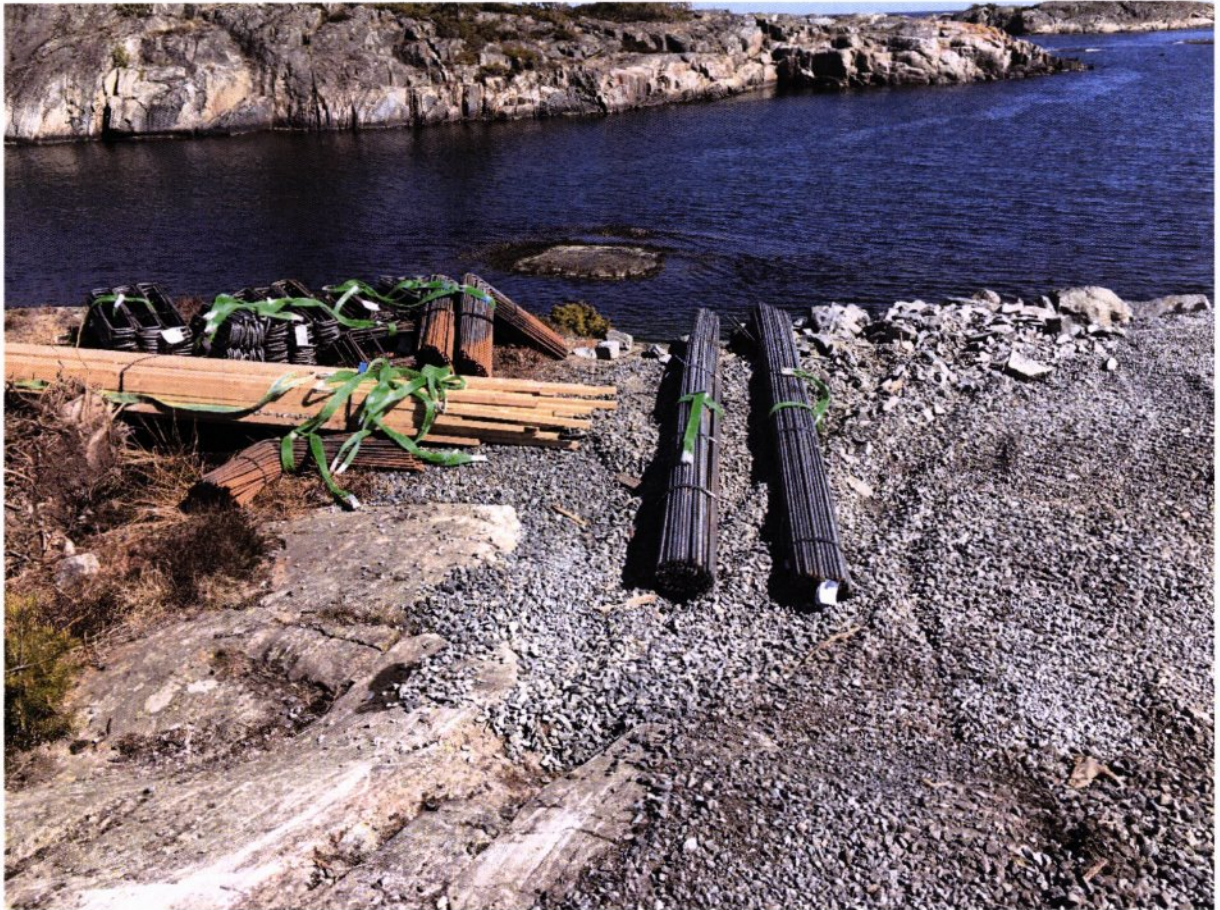
Bilde 5B

Viser deler av «Rampa» som ble laget for å løfte materialer og annet tjafs på land fra lekter i enden av anleggsveien.

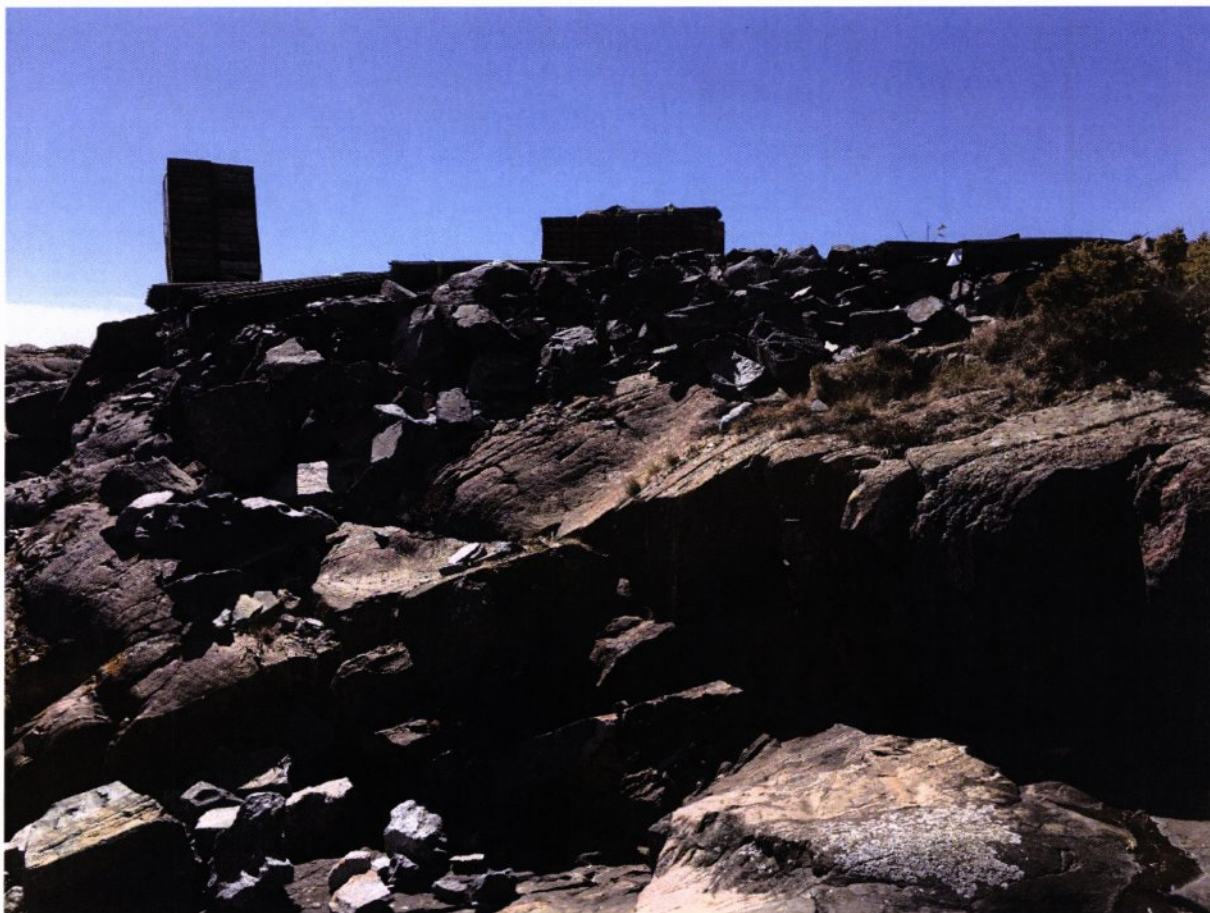
Bilde 5C

Rampe og enden av anleggsveien sett fra sjøen.

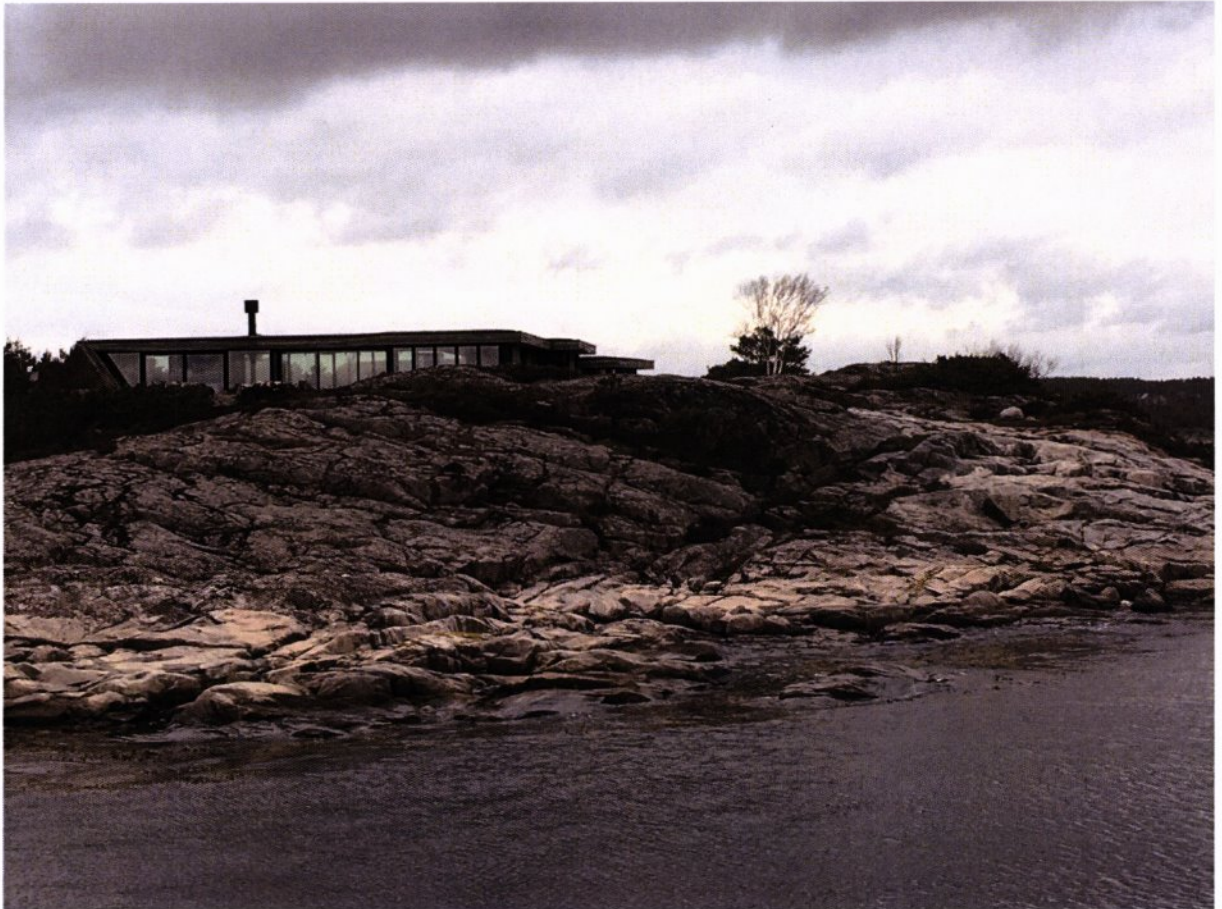
Bilde 5E

Illustrerer det samme som Bilde 5D. Viser også hvordan vi har beholdt det som var mulig av einebusker og røsslyng foran hytta og sør for anleggsveien.

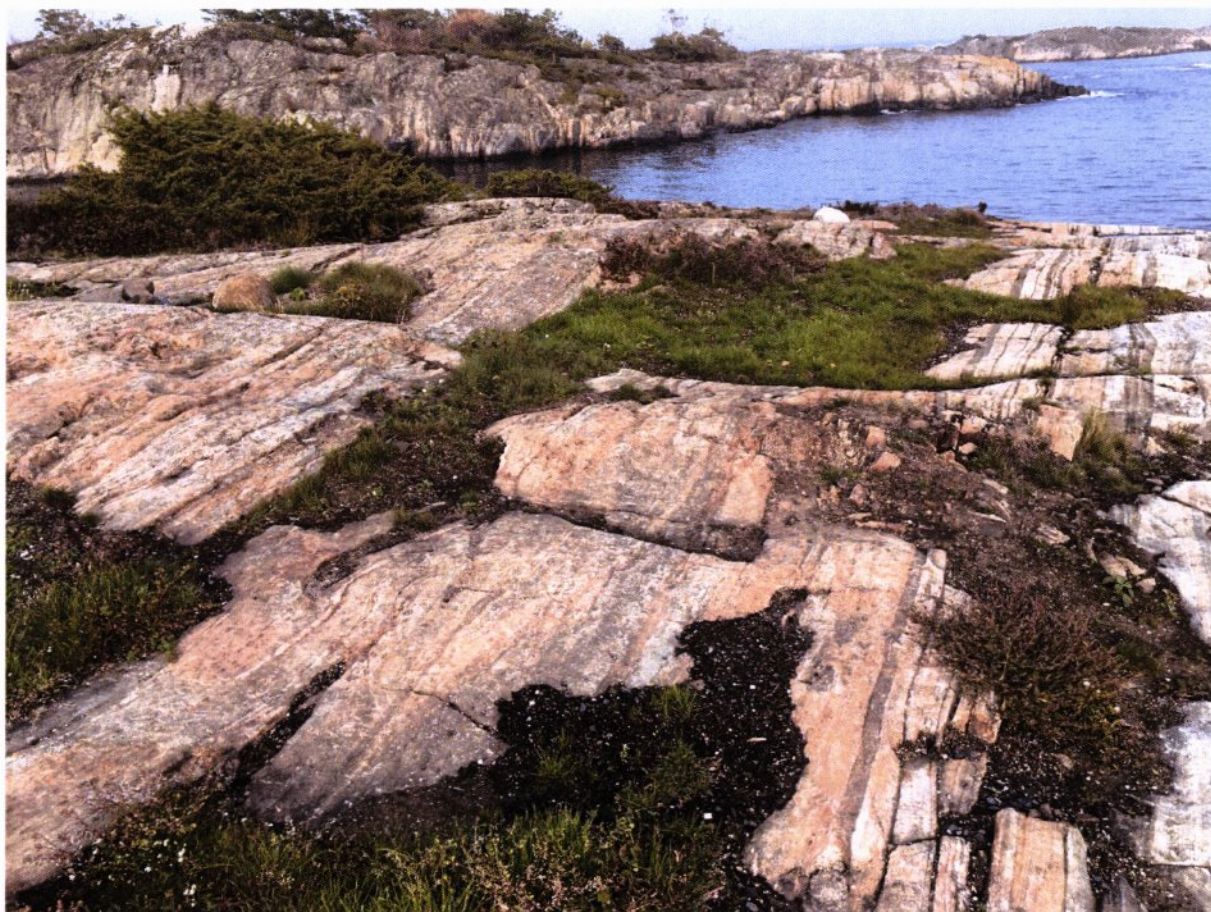
Bilde 5G

Nærbilde av venstre del av området omtalt under bilde 5F (tatt fra hytta mot sørøst). På svaberget til venstre i bildet var det tidligere etablert en rettvinklet benk på 5-6 meter som var fastmontert i fjellet; denne vises klart på Flyfoto #1. Denne benken har vi midlertidig fjernet.

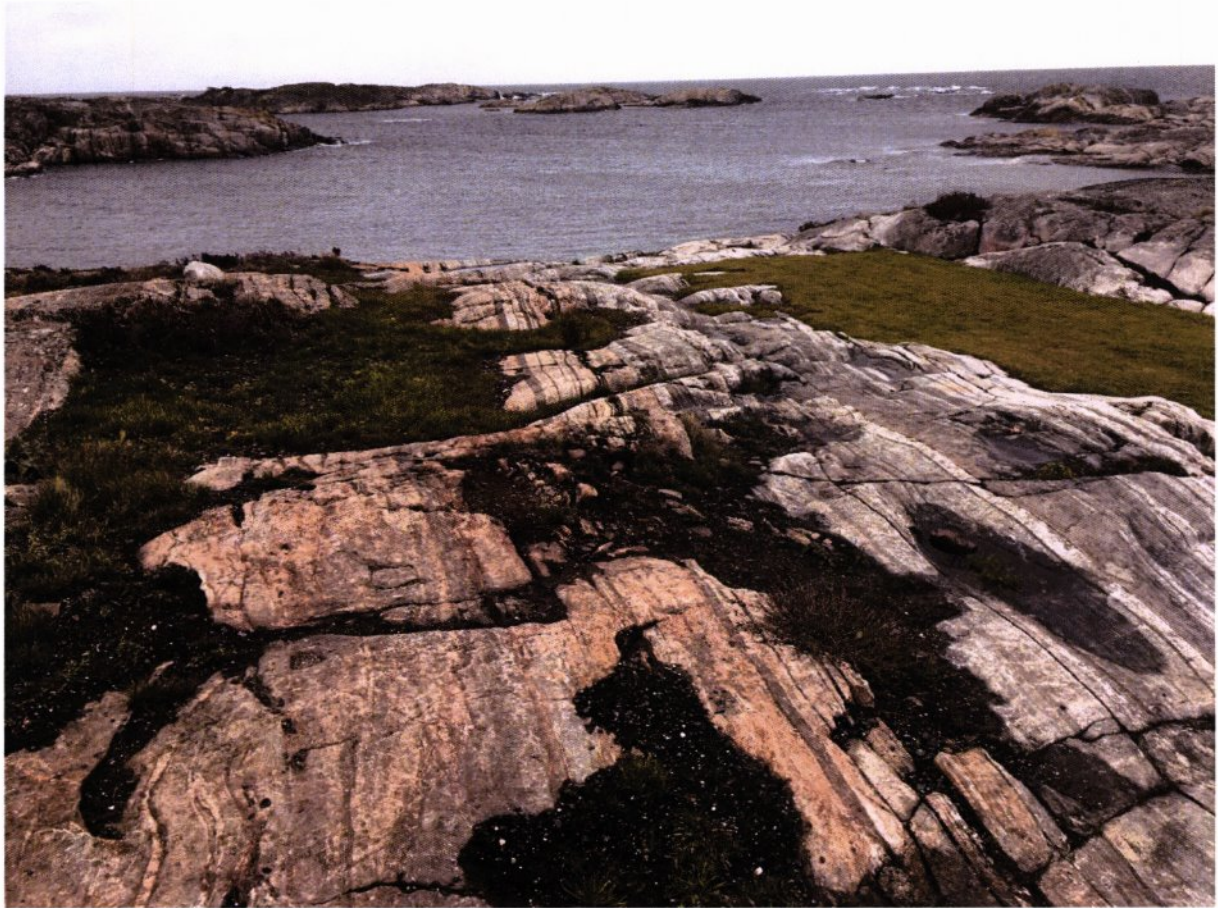
Bilde 5J

Viser det samme som Bilde 5I fra en annen vinkel. Den rettvinklede benken hadde plassering på fjellet øverst i bildet

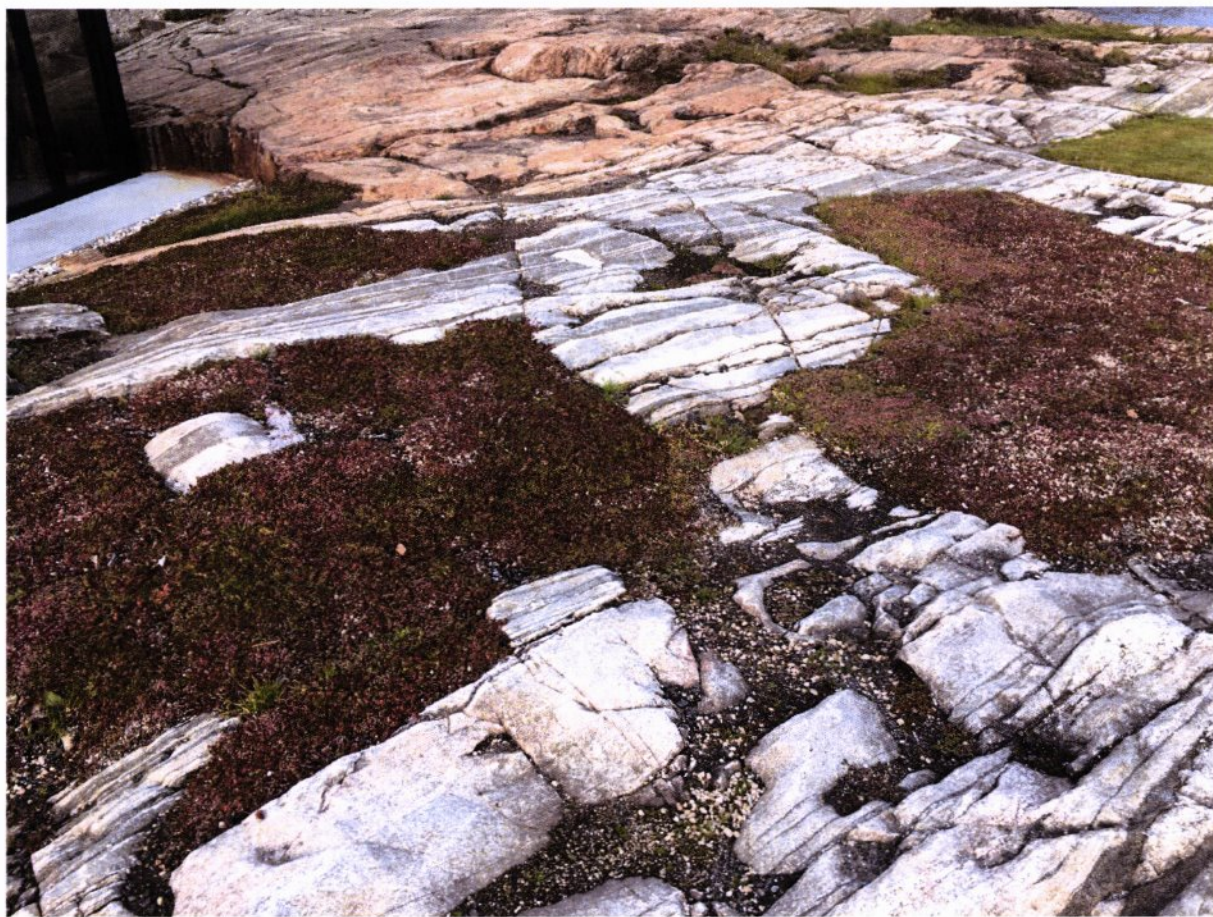
Bilde 5K

Sedum binder svabergene fint sammen. Farge og type er tilpasset det som er funnet naturlig ellers på Lille Vardøya.
