Bilder fra befaring på 31/39 – Ahlsand – 03.09.18.

Befaring foretatt av Anders Pedersen og Heidi Rødven, enhet for plan- og byggesak

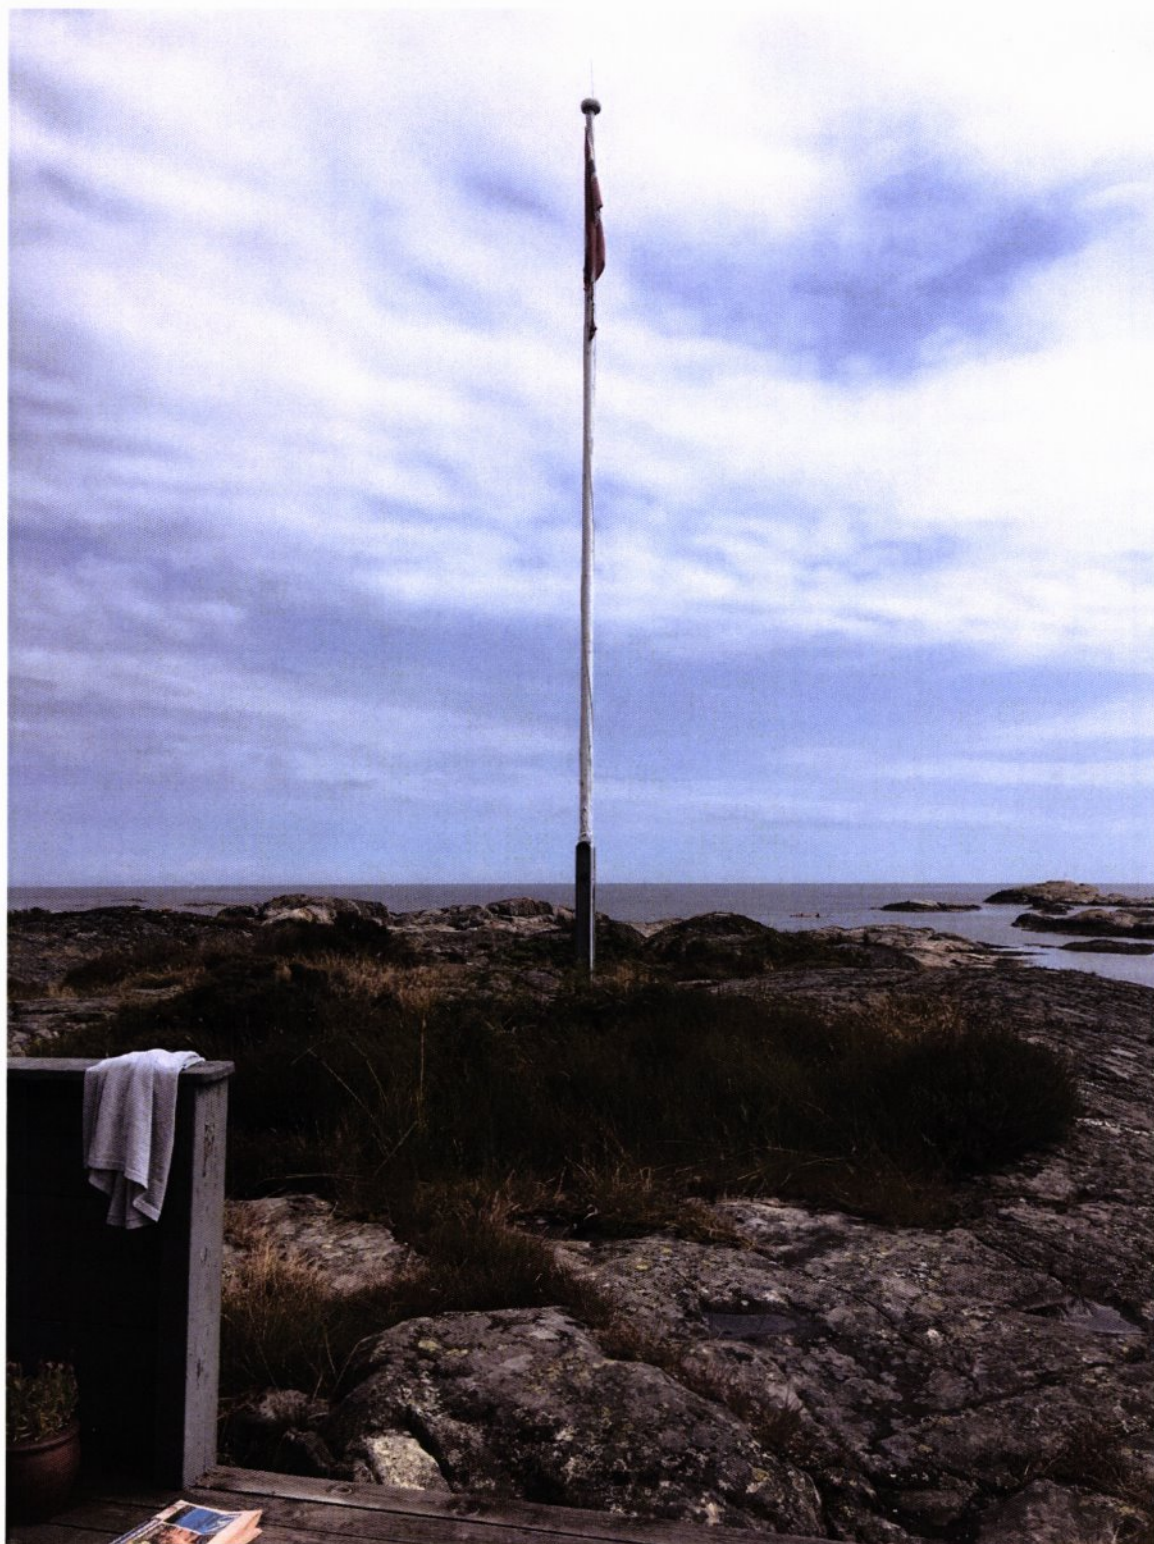
Bilde 5L

Dette er et eldre bilde som viser aller øverste del av Område #5, hvor det var etablert en flaggstang på sørsiden av hytta. Man ser også her hvordan gress grodde i sprekker og områder mellom svabergene før byggeperioden

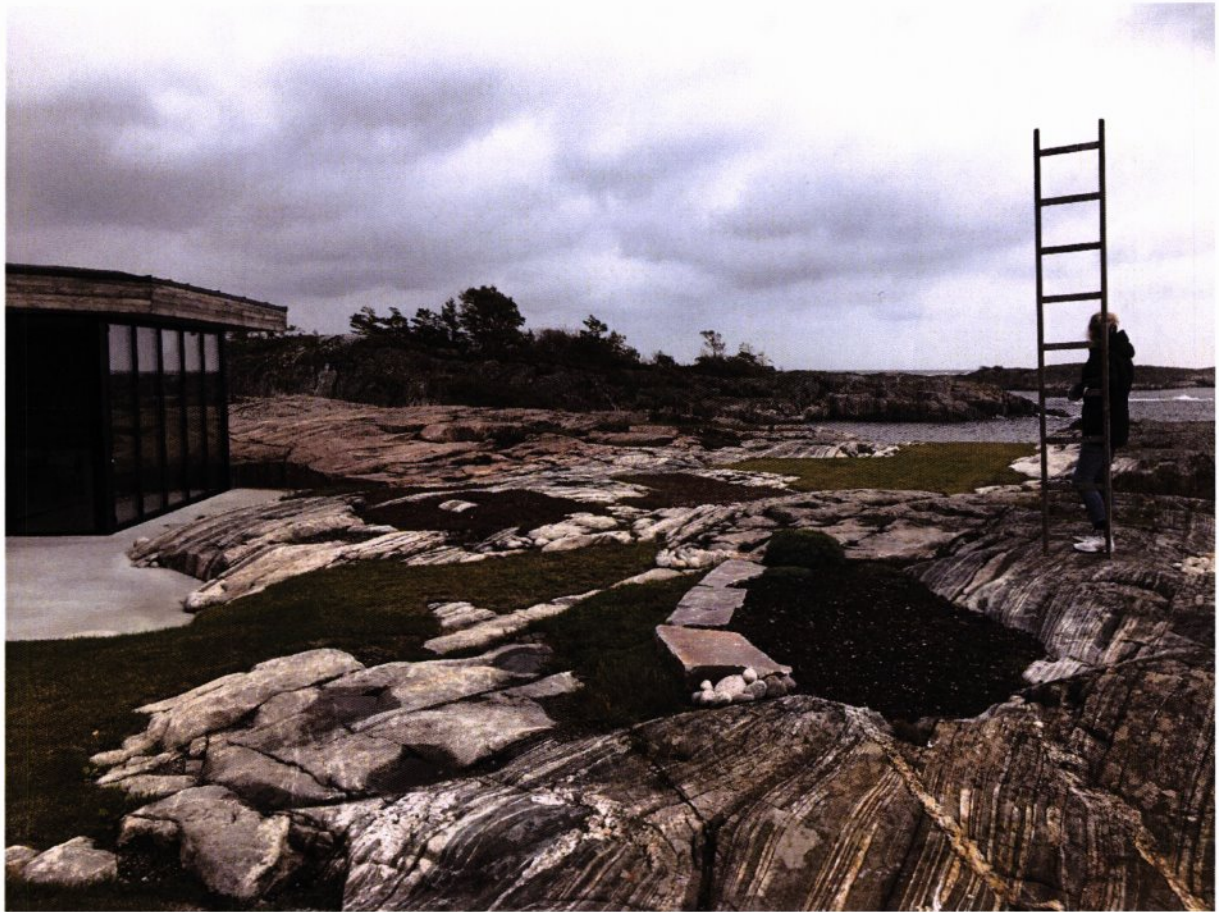
Bilde 5M

Flaggstangen ble midlertidig tatt bort ifm byggeperioden. Her markeres med stige hvor den tidligere stod plassert.

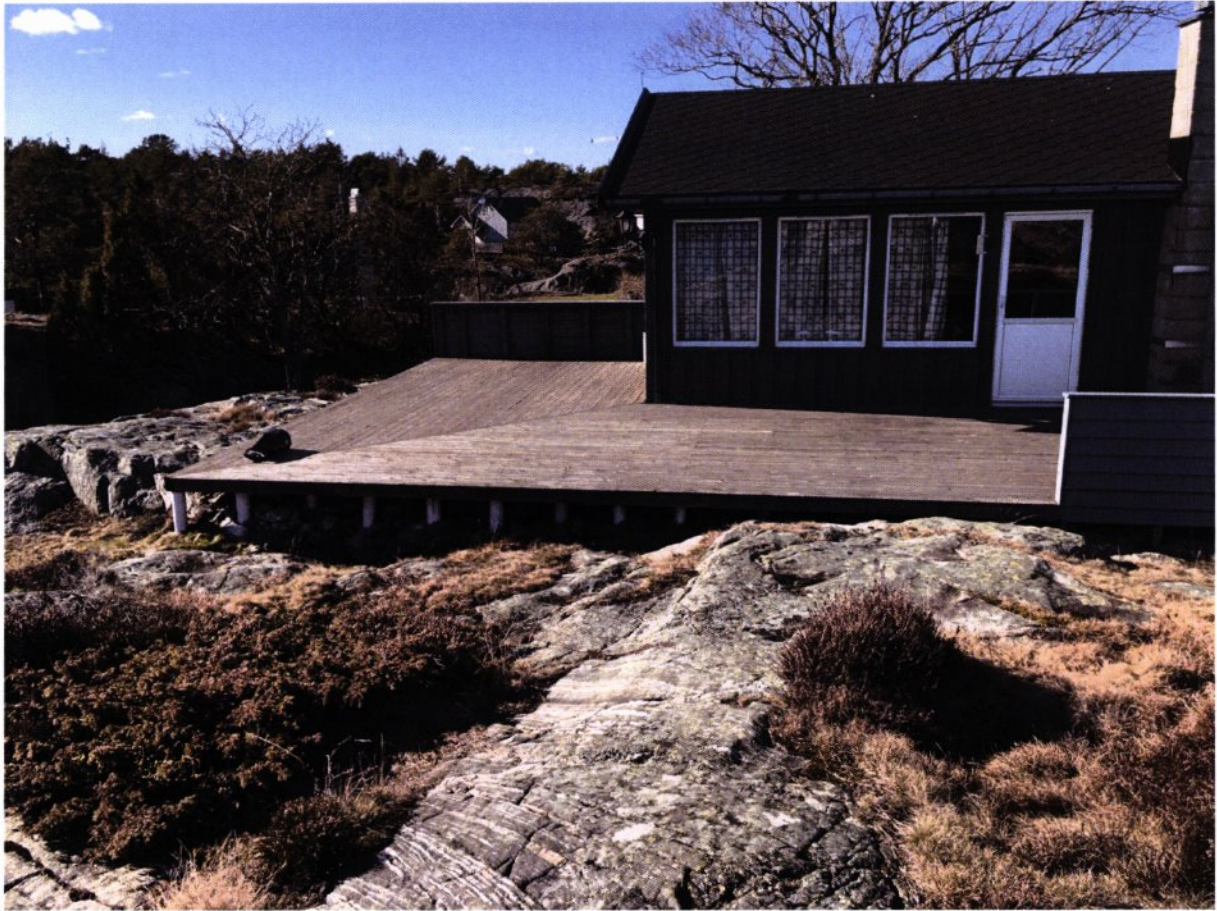
Bilde 5N

Viser tidligere hytte og tilhørende terrasse; noe som nå delvis er erstattet av gress og Sedum i vestre del av Område #6.

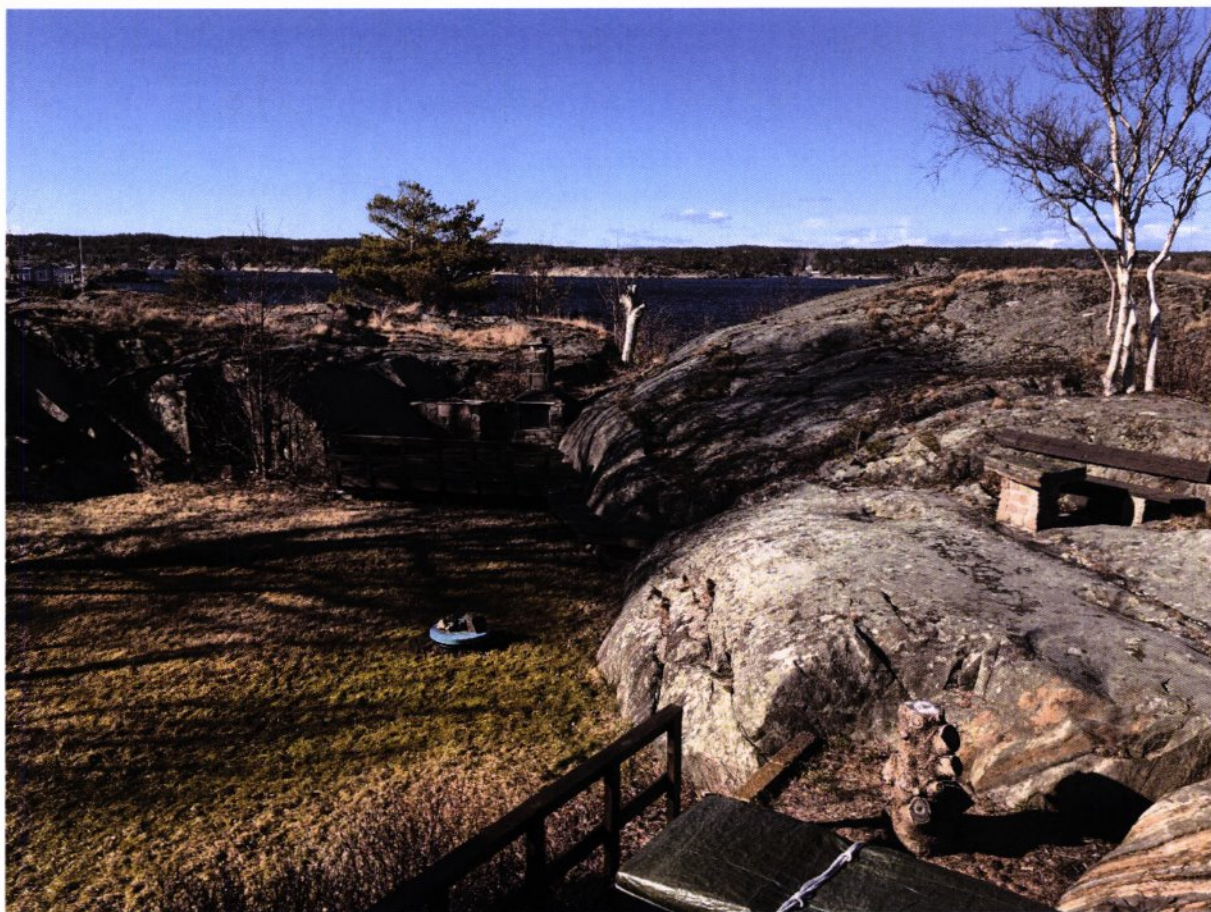
Bilde 6A

Viser området før byggeprosessen startet. Kløften hvor dreneringsgrøften er etablert ligger bak den oppmurte peisen og utegrillen som vises midt i bildet.

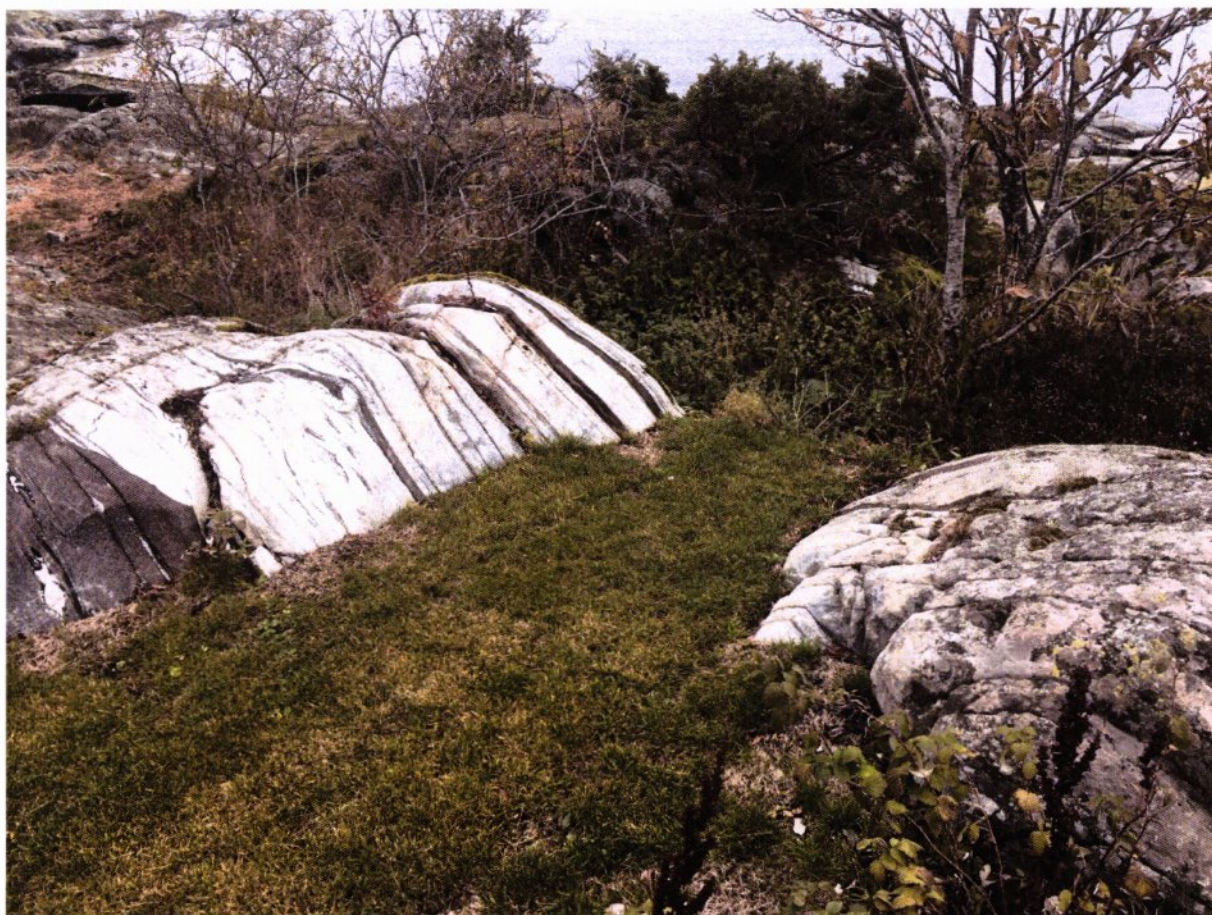
Bilde 6C

Viser området i enden av gressplenens hvor drenerørret kommer ut i friluft, og hvor vannet vil renne videre ned i kløften mellom svaberg og buskas og ut i sjøen.

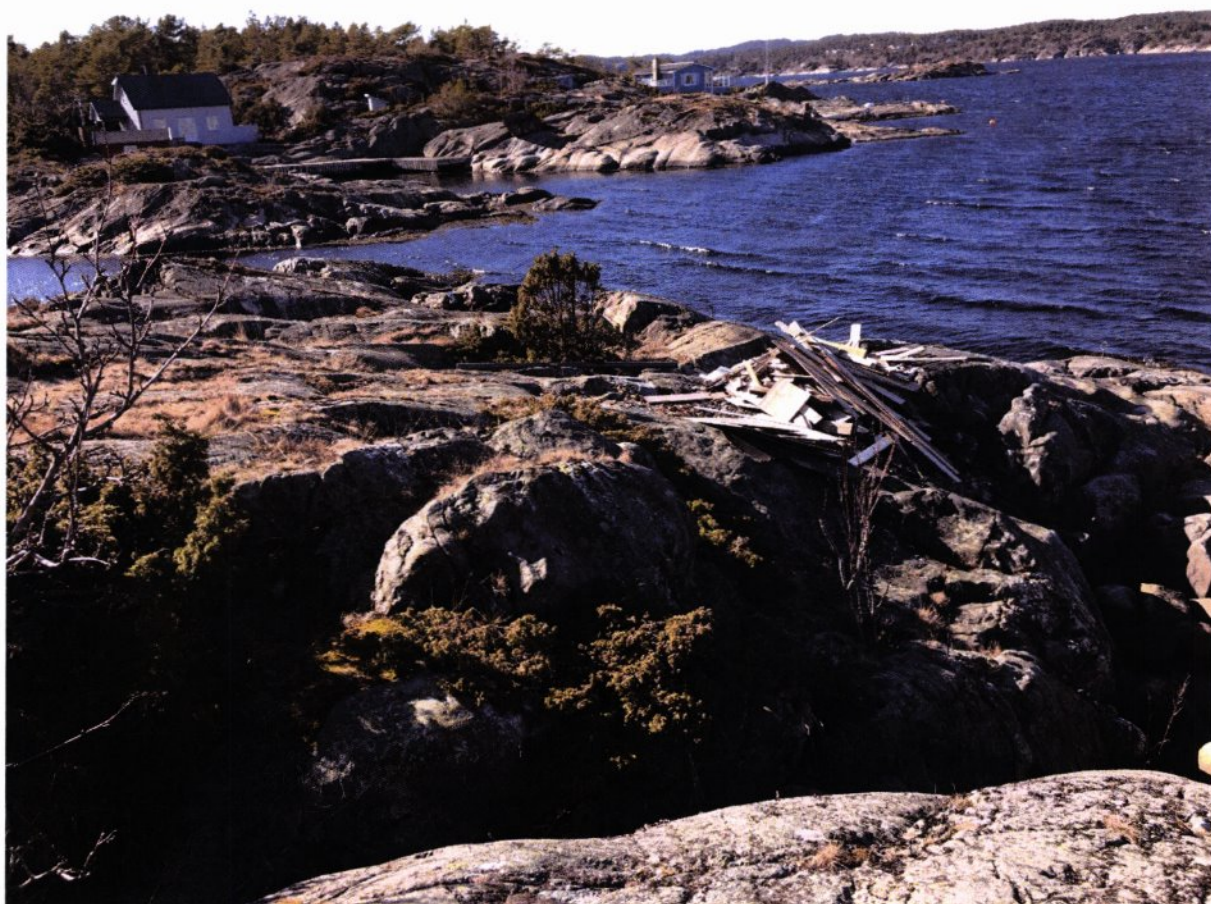
Bilde 6D

Viser bålplassen som var etablert og brukt før oppføring av ny hytte.

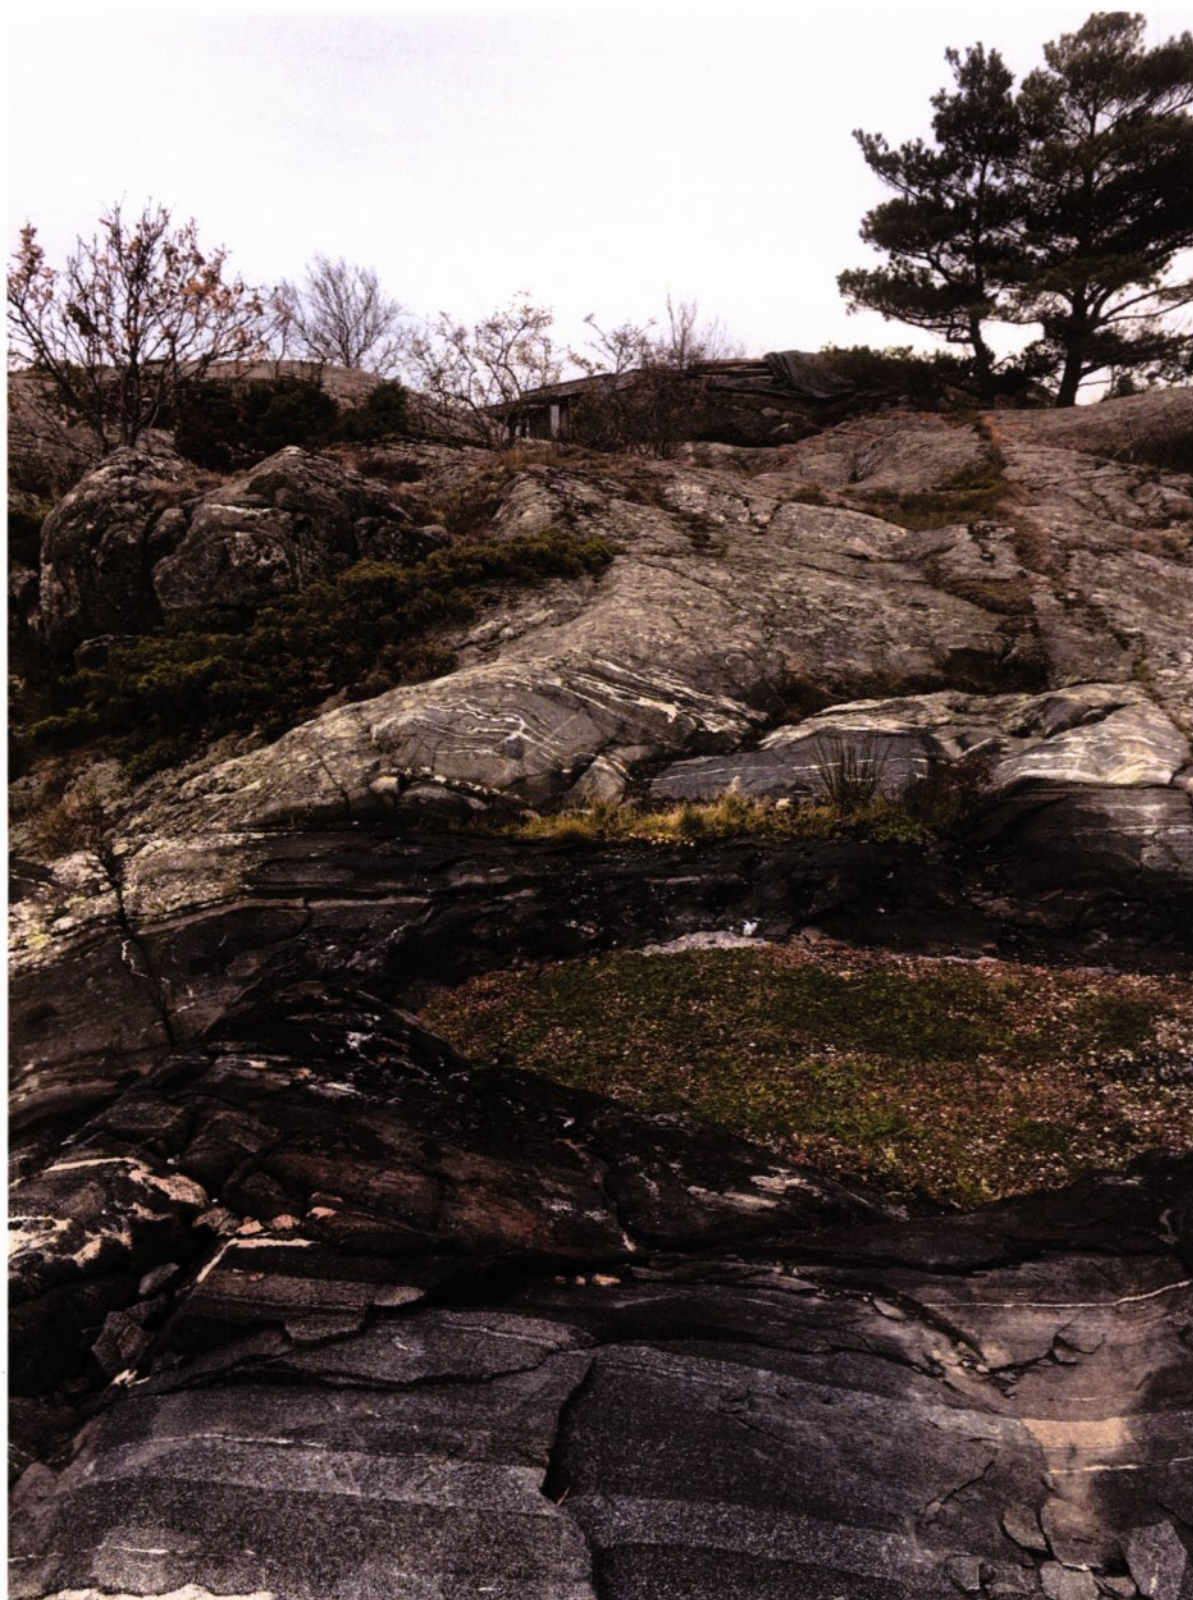
Bilde 6G

Viser bålplassen i forkant av bildet, samt oppgangen mot Område #6 som ligger skjult bak busker og trær
