# BRANNSIKRINGSPLAN

## RISØR

RISØR KOMMUNE

A251233

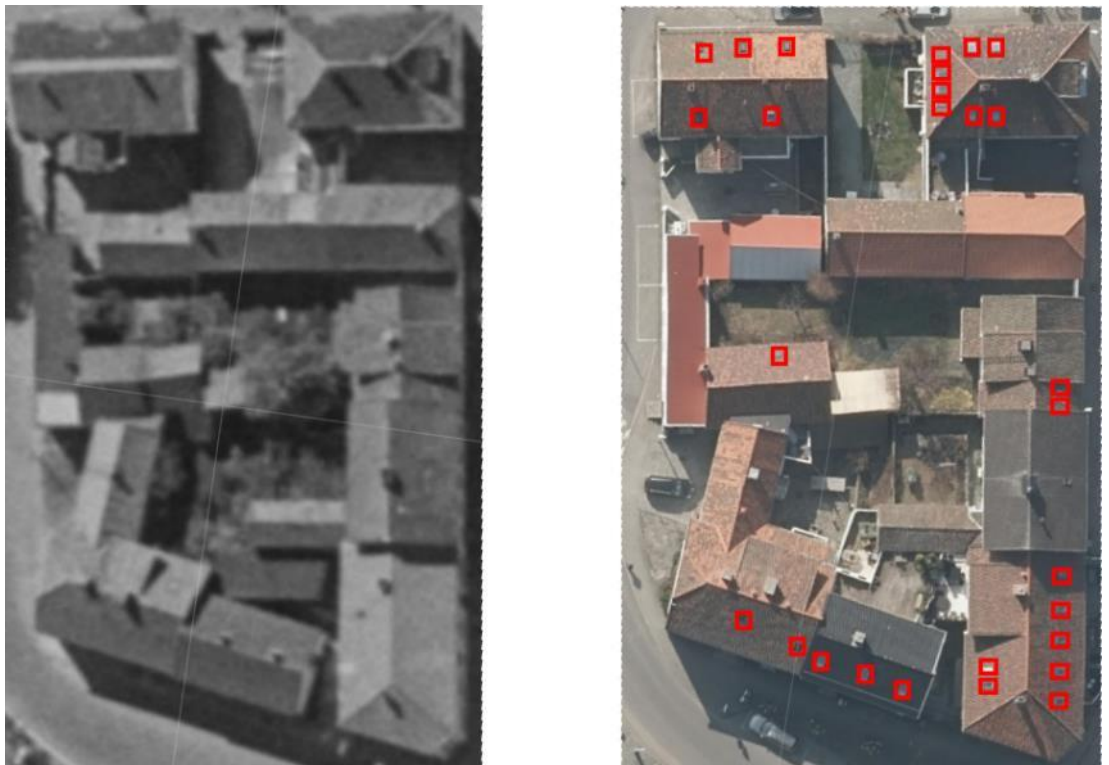
Fra et kulturminneperspektiv er det positivt at vinduer beholdes originale. Fra et brannsikringsperspektiv er disse mindre motstandsdyktige. I Risør ser det ut til å ha blitt montert flere nyere takvindu. Stedvis ligger disse tett inntil vindu i gavlvegg på nabobygg.

Figur 5: Flyfoto fra 1970 viser ingen takvindu. Flyfoto fra 2015 vier 28 takvindu i samme kvartal.

| 6.3.3 | Vinduer som er særlig utsatt for brannspredning oppgraderes til brannvindu. Dette må planlegges nærmere for hvert enkelt tilfelle mtp. verneverdi, montering etc.<br>Prioritet: 2 | Skadebegrensende | Eier<br>Byggesak<br>Brannrådgiver<br>Fylkesantikvar |

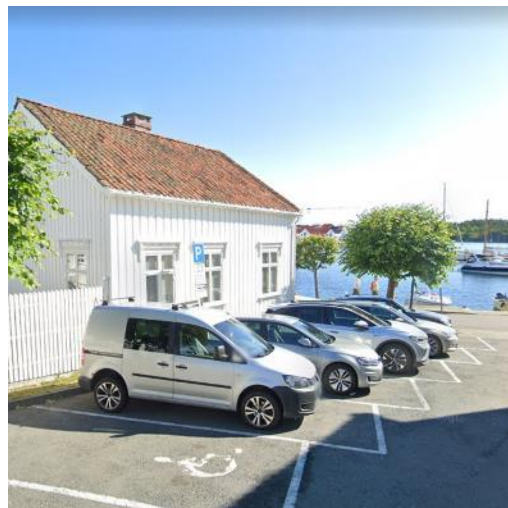
*Figur 15: Gunstig parkering av biler.*

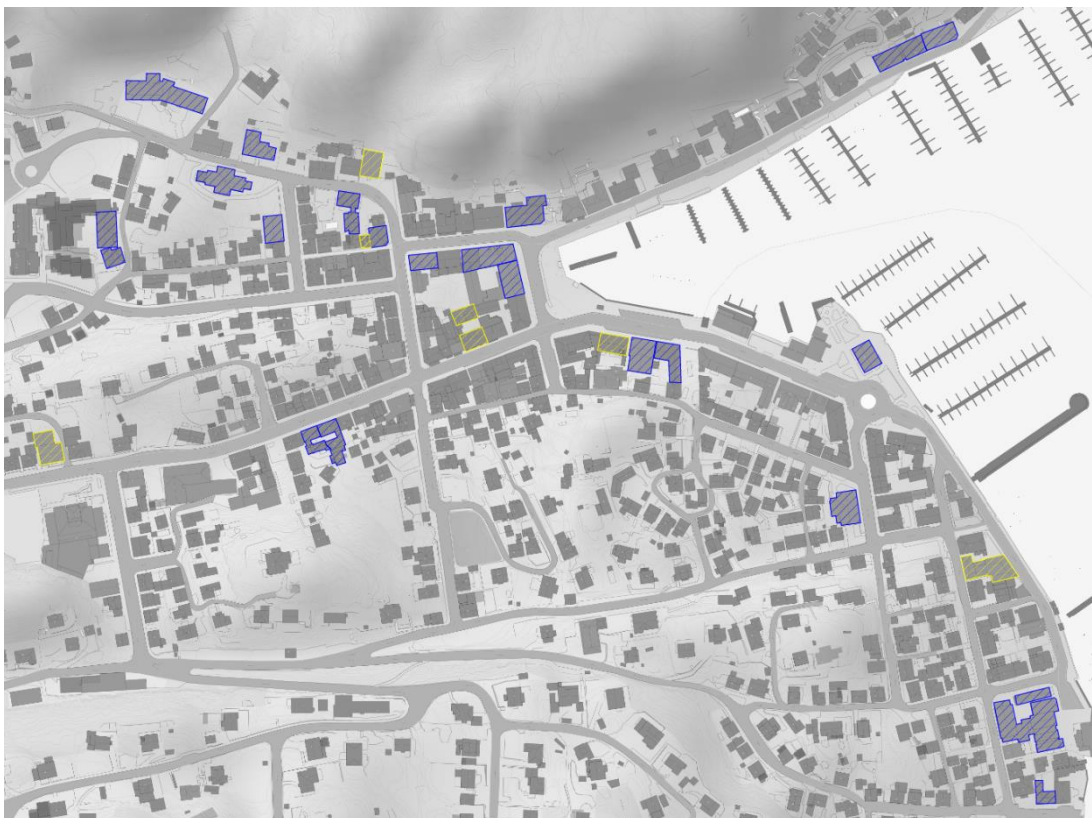
Figur 18: Kartet viser bygninger med brannalarmanlegg. Blå skravur viser brannalarmanlegg med alarmoverføring til 110-sentral og gul- viser anlegg uten alarmoverføring.

En rekke bygninger har skilt som indikerer at de har alarm tilknyttet vakselskap. Det er imidlertid usikkert hvor mange, og om de som har skilt faktisk har aktive abonnement. Brannalarm vil som regel inngå i abonnement for de som har dette.

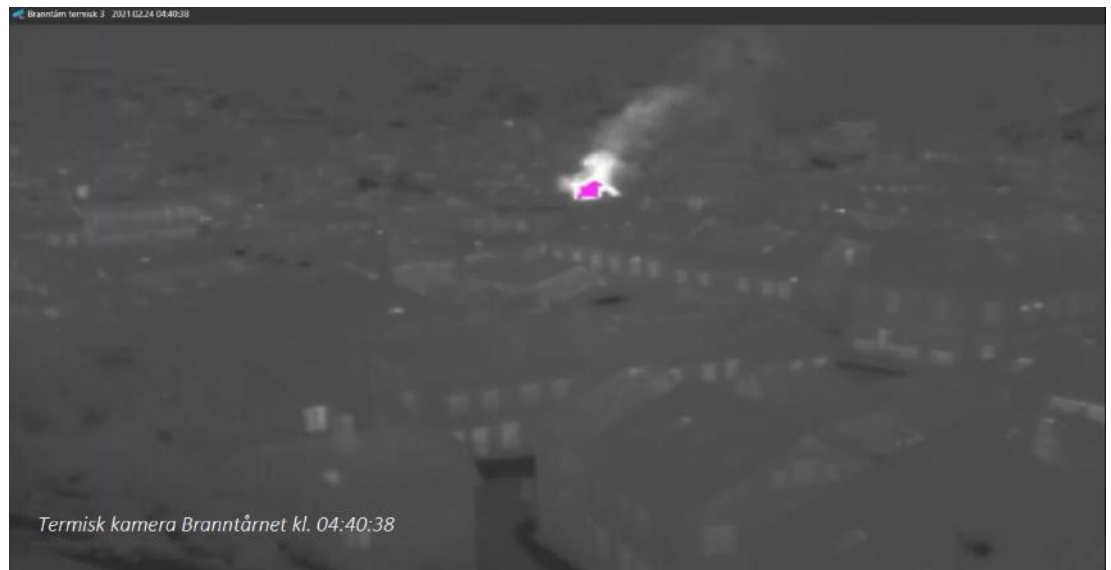
I februar 2021 detekterte termokameraet på branntårnet i Risør brann i Storgata 7. Det ble deretter verifisert via optisk kamera på samme sted. Brannen oppsto innvendig i bygget,

og ble detektert først etter den hadde brutt ut av bygget. I tillegg ligger bygningen noe skjult bak høyere bygninger omkring Hollenderhagen – både i Storgata og i Krag's gate. Dette har medført noe senere deteksjon.

Figur 19: Skjermdump fra termisk kamera i branntårnet ved deteksjon av brannen i Risør sentrum i 2021.

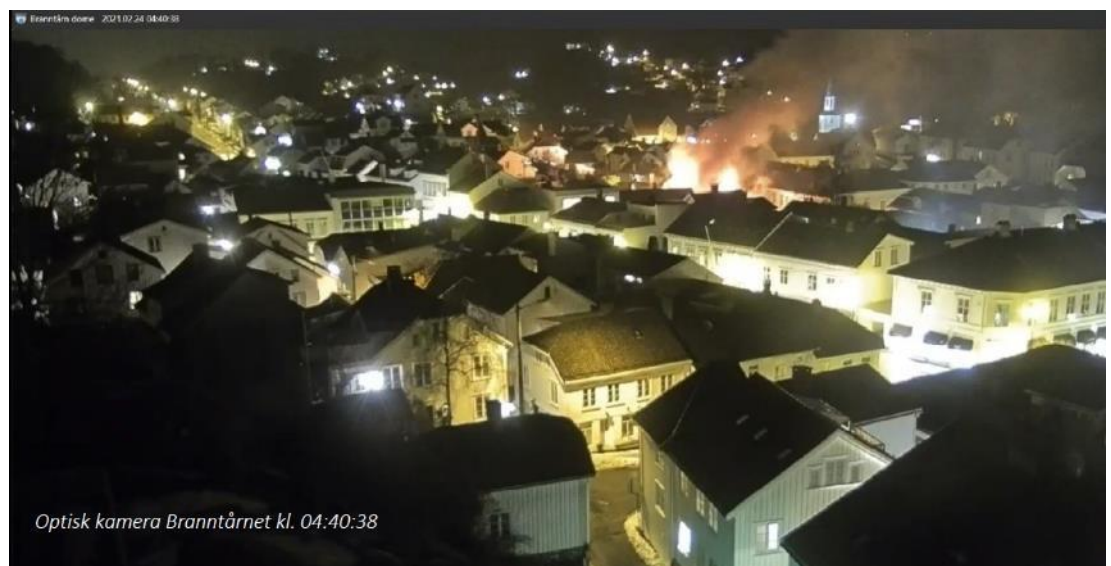
Figur 20: Skjermdump fra optisk kamera i branntårnet ved deteksjon av brannen i Risør sentrum i 2021.

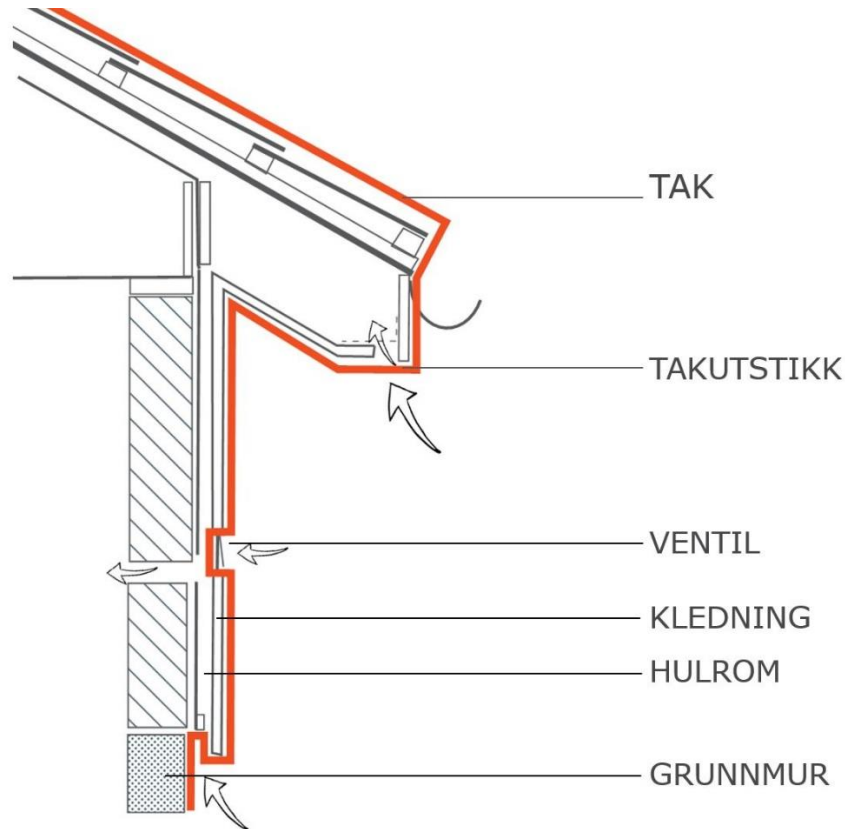
Luftespalter og dreneringsspalter til tak, loftventilasjon, kledning, vindu etc. er kritiske punkter ved eksponering for både flyvebrann [5] og varmestråling. Figur 26 illustrerer bygningsskallet med oransje linje, og mulig branntekniske svakheter.

Figur 26: Bygningsskall/brannskall

Ved spredning av flyvebrann eller antenning av utvendig kledning vil brann gå inn i konstruksjon via svakeste punkt. Brannsikringsplan har ikke gjennomført detaljert kartlegging av hver enkelt bygning, men ulike svakheter er funnet gjennom en overordnet kartlegging. Typisk er dette svakheter som er vanlige og nødvendige for eldre trehus, som ventiler, luftespalter etc. Svakheter om skyldes skadet panel, vannbord etc. bør imidlertid utbedres.

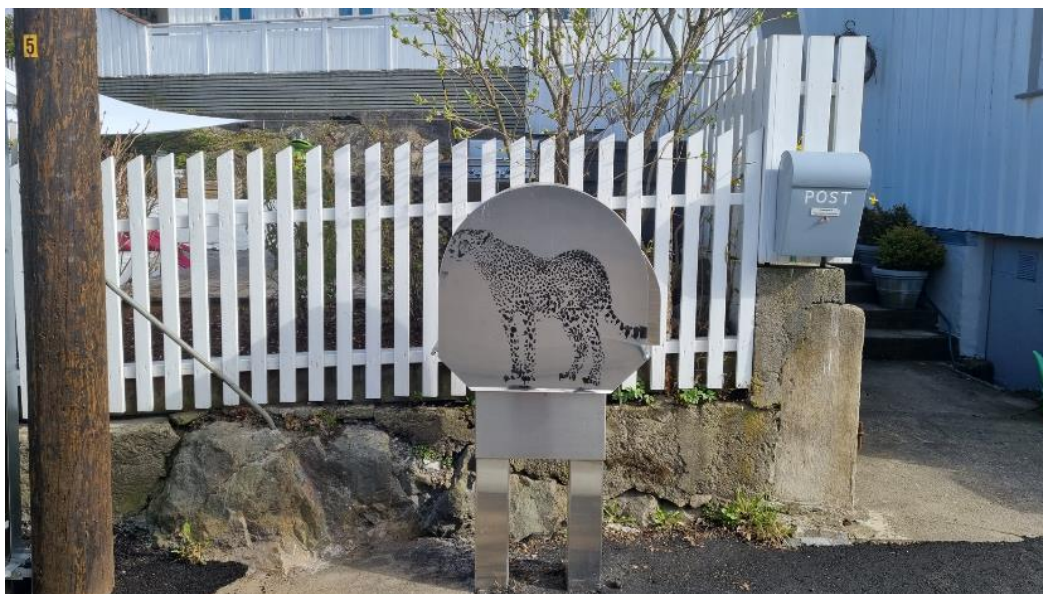
I Risør er det monterte 4 stk utvendige slukkeposter på Tangen. Brannvesenet arrangerer øvelser for beboere i bruk av brannslangene. Slukkeposter er lite brukt, men beboere oppfordres til å bruke disse til vasking/spyling/vanning.

Figur 31: én av 4 utvendige brannslanger på Tangen.

| REF | TILTAK | TYPE TILTAK | RELEVANT FOR |
|---|---|---|---|
| 6.3.2 | Det anbefales å montere flere slokkeposter. 20 nye lokasjoner er anbefalt i brannsikringsplanen. Disse er ikke optimalisert mht. vannledning og eiendomsgrenser.<br>Prioritet: 2 | Skadebegrensende | Kommunen-<br>Vann og avløp |
