Risør kommune

## Røed RA Tilstandsvurdering

Utgave: Ferdig  
Dato: 2011-05-05

| Oppdrag: | 525295 – Risør kommune - VA-prosjekter |

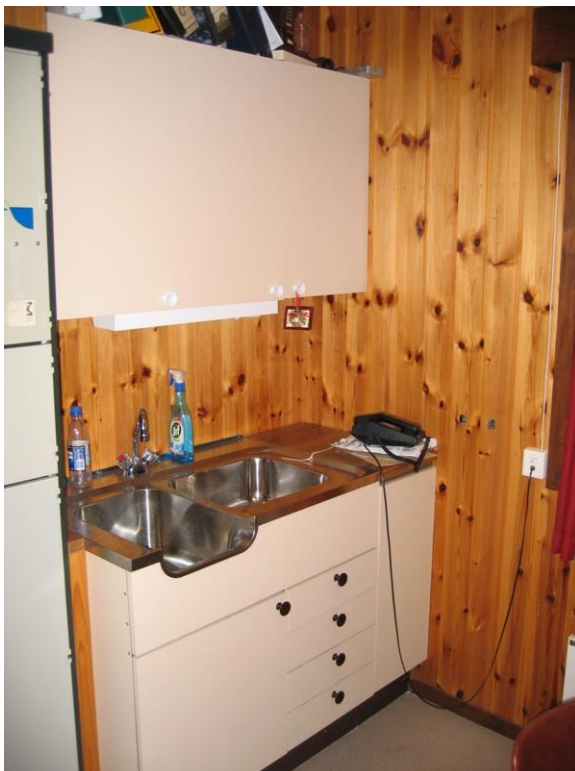
Vindfang/gang mellom kontrollrom og garderobe har de samme overflatene som i kontrollrommet og rommet er i tilsvarende god stand.

Figur 7 Kjøkkenkrok i kontrollrommet.
