# Fv. 416 Risørveien, kommuneplan

## Grunnlagsnotat til konsekvensutredning

Statens vegvesen region sør

2.5.2019.

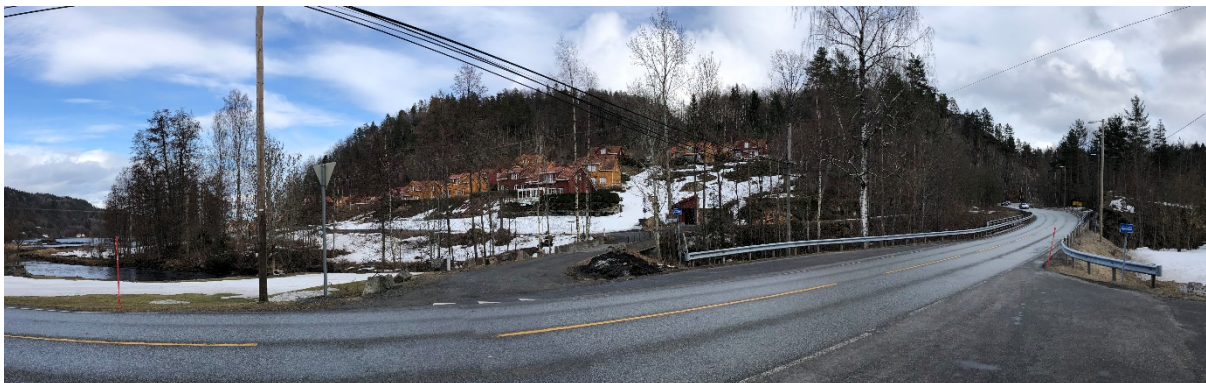
Fra Vinterkjærkrysset, forbi Røed og opp bakkene mot Moen følger korridoren stort sett eksisterende trase. Ved Hammertjenn rettes veien ut for å få god kurvatur. Dette vil ha konsekvenser for landskapsbildet ved at en går inn i den eksisterende skjæringen og får en noe høyere skjæring på innsiden av veien. En utvidelse av dagens skjæring vil være det mest synlige tiltaket for de veifarende.

Figur 2: Fotografiet viser Hammerlia hyttefelt og veien slik den ligger opp mot Moen. Foto: Statens vegvesen

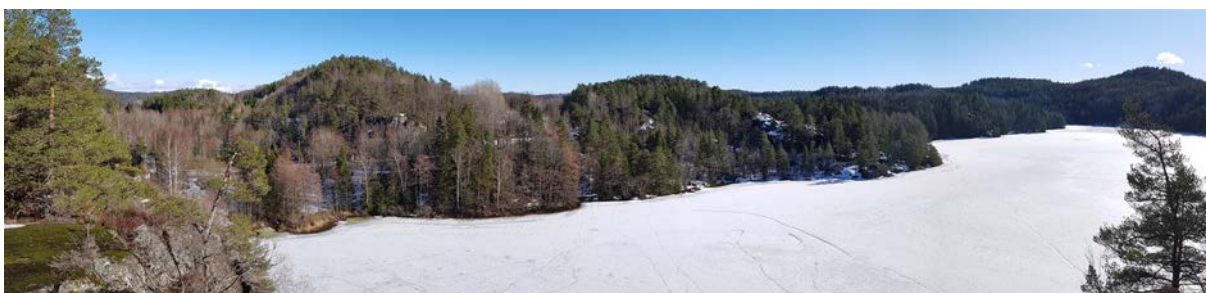
Figur 3: Utsikt fra Bjellåsen over Auslandstjenna. Moen ligger mot venstre. Foto: Statens vegvesen

Korridoren gir utfordringer i forhold til at det må velges mellom forholdsvis store skjæringer eller store fyllinger i vann, samt at den går igjennom et svært kupert landskap. Generelt vil det være lettere å gjenskape et pent landskap ved å lage en fylling.

Det største konfliktpunktet på delstrekningen er skjæringa inn i Bjellåsen og hvordan veien skal føres over Auslandstjenna før den kommer inn på eksisterende vei ved Dørsdal. De tosidige skjæringene gjennom åsen vil ødelegge silhuetten i landskapet ved at det blir et unaturlig hakk i åsen. Åsen slik den ligger i dag har bratte sider rett ned i vannet, som er karakteristiske for området. Et dominerende inngrep i denne fjellveggen gir negative konsekvenser for landskapsbildet. For å redusere den visuelle skaden må det vurderes om det skal velges en løsning med noe større inngrep i åsen for å få til slakere og jevnere overganger mot eksisterende terreng. Det må også vurderes hvor høyt veien bør ligge i overgangen mot Auslandstjenna.

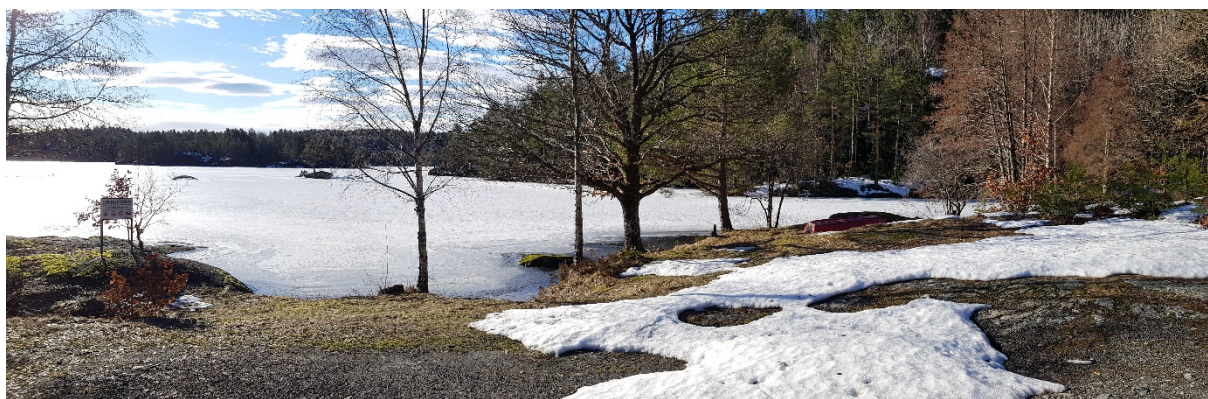
Korridoren følger Auslandsfjell, mye på eksisterende vei, men også en god del på fylling. Disse kan komme et godt stykke ut i vannet. Dørsdalsstranda, en rasteplass rett ved vannet, kan bli berørt av tiltaket. Alternativt vil veien måtte gå inn i skjæring i åsen mot nord (Hjembufjell), noe som vil gi inngrep i landskapet i form av høye skjæringer. I forhold til landskapsbildet vil veien kunne ligge godt forankret i landskapet på denne delen av strekningen, siden den følger vannet og ligger i kanten av et større landskapsrom. Dette er forutsatt at det gjøres tiltak for å gjenskape strandsonen og evt. kvalitetene i den omtalte rasteplassen. For reiseopplevelsen er veiføringen nær vann, positivt.

Figur 5: Dørsdalsstranda. Foto: Statens vegvesen

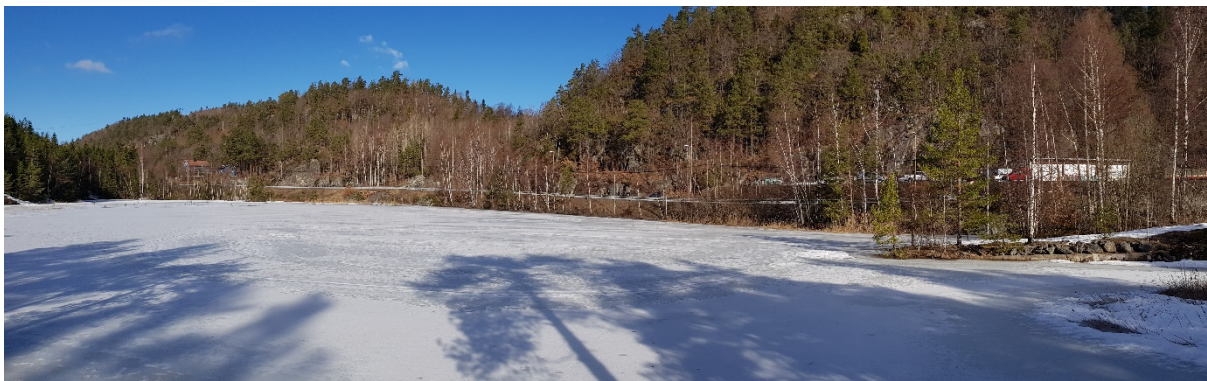
Korridoren ligger midt over Blautmyr og vil i større eller mindre grad gjøre at deler av myra fylles igjen. Med tanke på landskapsbildet vil det være en fordel om veien legges så nær den eksisterende veien som mulig, slik at oppdelingen av landskapet blir minst mulig og veien får en forankring i kanten av landskapet. Dette vil se mest naturlig ut og også være det mest skånsomme i forhold til inngrepets størrelse. Dersom veien blir liggende midt i myrområdet, vil dette gi noe større negativ konsekvens for landskapsbildet.

Figur 6: Blautmyr. Foto: Statens vegvesen

- Veiens beliggenhet mot Auslandsvannet. Det må jobbes med gode kantsoner.
- Plasseringen av veien over Blautmyr må det jobbes mer med. Det bør tilstrebes nærføring til eksisterende vei, slik at inngrepene i myrområdene blir så små som mulig og veien blir best mulig forankret i kanten av landskapet.
- Det må jobbes med å få til best mulig avbøtende tiltak for å minske skadene av inngrepene i åsen mellom Bossvik nord og sør.

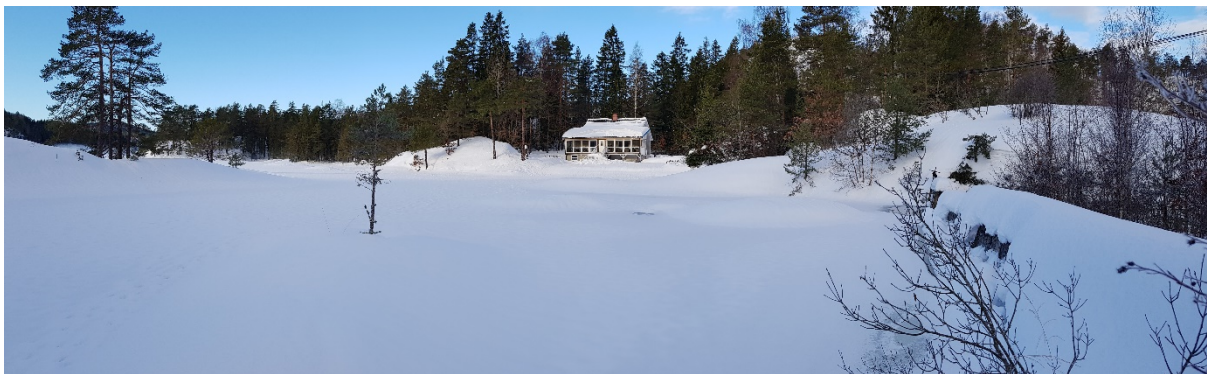
Inn mot Bossvik er korridoren vist med god bredde. Den tar med seg alt fra eksisterende vei til et godt stykke ut i mer urørte landskapsområder. I forhold til temaet landskapsbilde vil det beste være om veien legger seg nærmest mulig eksisterende vei på den første delen av strekningen. Da unngår man for store inngrep i landskapsområdene rundt Bossviktjenna.

Figur 7: Bossviktjenna sett fra Bossvik nord. Foto: Statens vegvesen

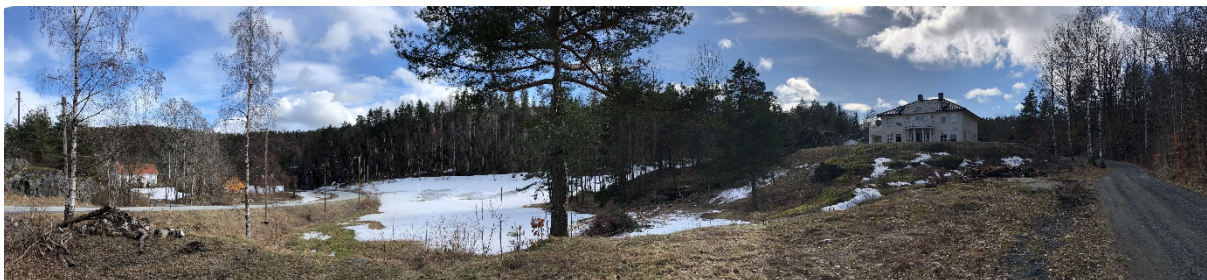
Figur 8: Bossvik sør. Foto: Statens vegvesen

Ved veien til Laget vil det bli noe utvidelse av eksisterende skjæringer for å unngå den vernede bebyggelsen i Bossvik sør og utfylling i sjøen ved Bossvik.

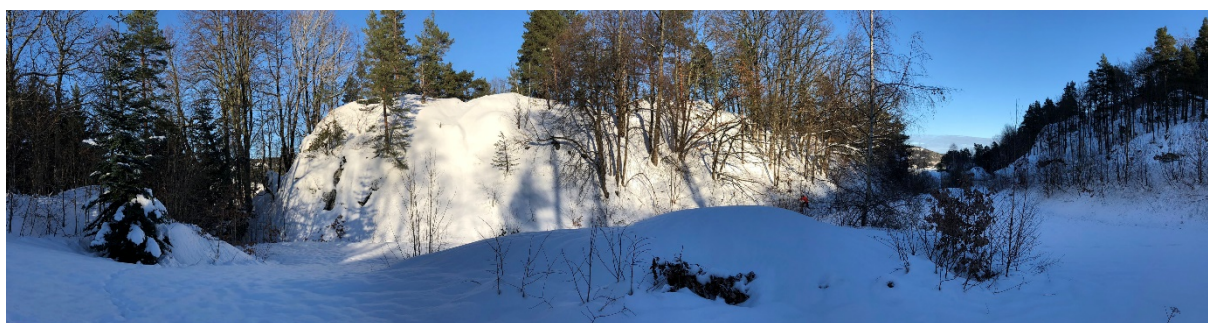
Fra Lagveien mot Garthe følger korridoren eksisterende vei. For å få til god kurvatur blir det en god del skjæringer og fyllinger. Disse vil bli synlige fra sjøen og omgivelsene rundt, og også noe høyere enn dagens skjæringer. Ved Garthe legges veien over eksisterende arealer med dyrka mark, som i dag ligger omgitt av små og mellomstore koller. Det er sannsynlig at veien vil berøre den største kollen i dette landskapet. Kollen vil fungere som buffer mot innsyn fra sjøen inn på deler av veien. Det er derfor viktig at kollen i hovedsak får stå. Øst for denne kollen er det en gammel søppelfylling.

Figur 10: Kolle og dyrka mark ved Garthe Foto: Statens vegvesen

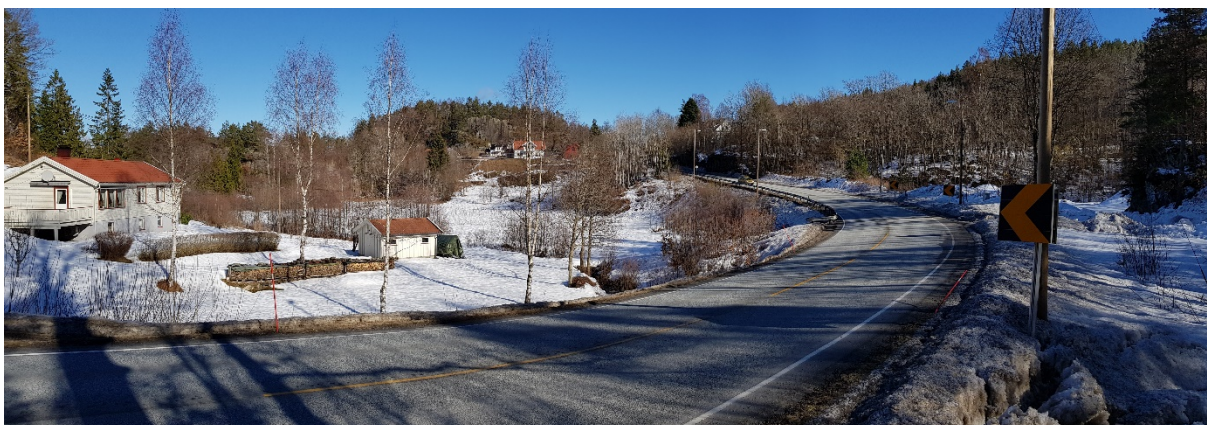
Lindstøl er et mindre tettsted med spredt bebyggelse på begge sider av veien – i dette notatet omtalt som øvre Lindstøl (mot sør) og nedre Lindstøl (mot nord). Eksisterende vei går ned i en dump før den går opp mot bebyggelsen på Lindstøl. De tre korridorene berører ulike områder på Lindstøl.

Figur 12: Eksisterende vei går ned i daldraget før den går opp igjen mot bebyggelsen på Lindstøl. Foto: Statens vegvesen

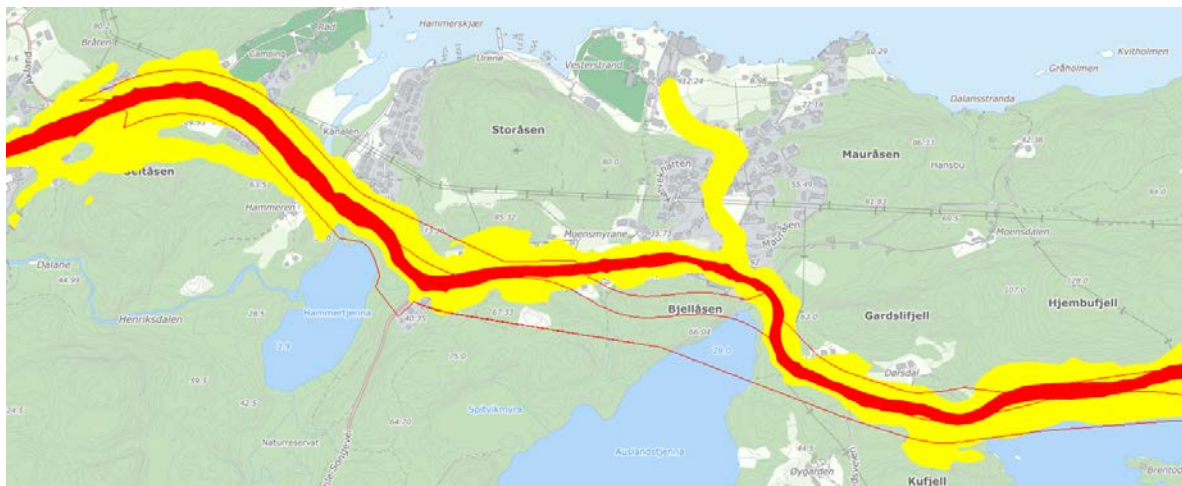
Figur 17: Støykart

Støyvarselkart med fremskrevet trafikk langs eksisterende fv. 416 gir at bebyggelse langs eksisterende fv. 416 ligger under gul sone, med noe rød sone for fasader mot vei for bebyggelse nærmest vei.

Frem til Røed ligger korridoren over eksisterende vei. Støykildens plassering forutsettes å være tilnærmet lik, støynivået kan øke på grunn av økt hastighet. For Moen vil vei i ny korridor trekkes bort fra bebyggelse og plassering til støykilde vil endres. Støy fra trafikk på ny fylkesvei mot bebyggelse langs eksisterende fylkesvei vil kunne reduseres, mens det vil bli økt støy for fremtidig nærliggende områder til ny vei. Under reguleringsplan vil det utføres støyvurderinger som vil kunne gi grunnlag for vurdering av støytiltak for støyutsatte boliger.

Innspillet vil for noen områder kunne gi økt forurensing i form av støy, men avbøtende tiltak er ukomplisert og vil kunne gi tilnærmet lik situasjon som dagens eller forbedret situasjon. Det er lagt inn ekstra bredde i korridor for støytiltak.

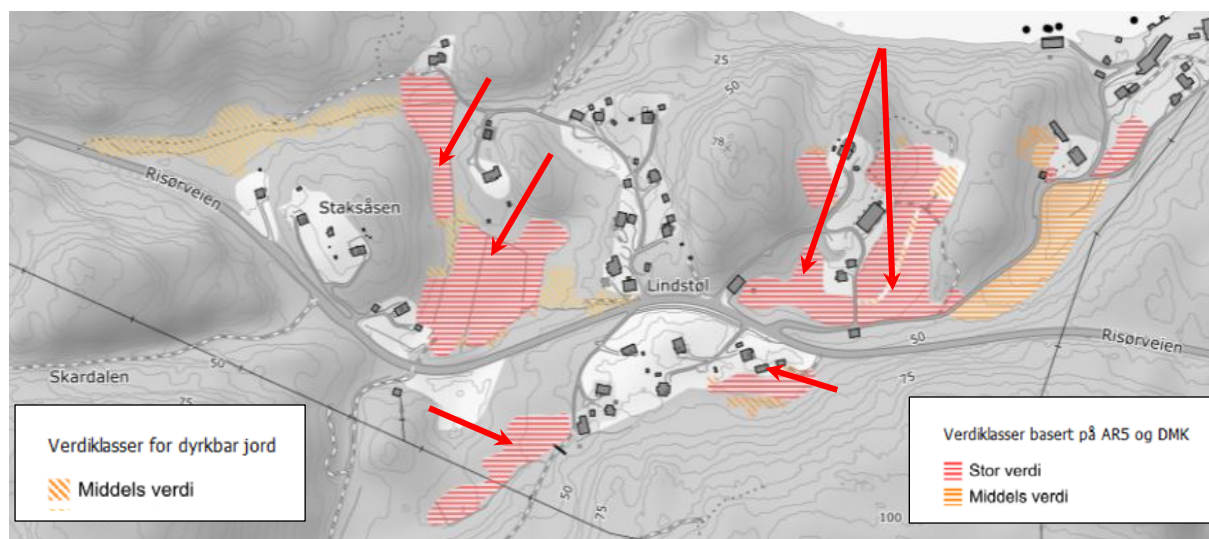
Figur 25: Dyrka mark og dyrkbar jord, verdiklassifisering for Lindstøl. Piler viser det arealet som bidrar tyngst inn i vurderingen av påvirkning (liten pil bidrar minst).

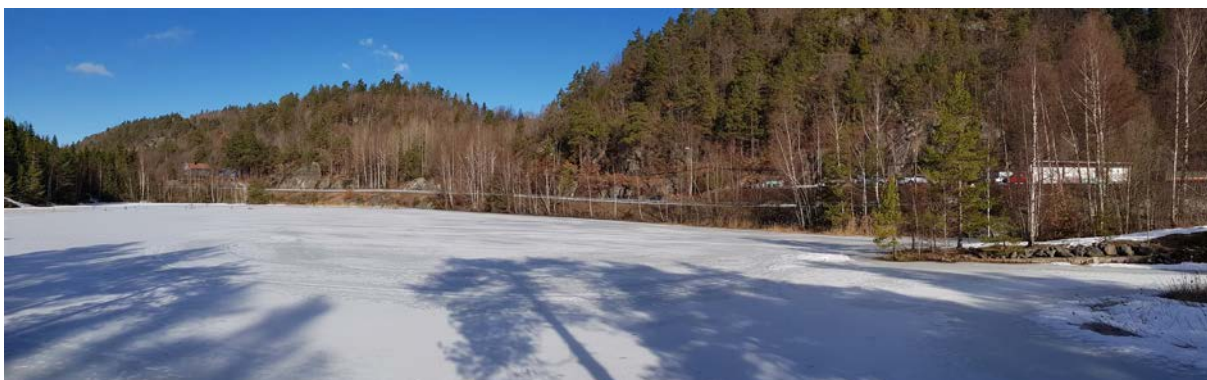
Figur 35: Blautmyr. Korridoren vil medføre utfylling i en sone «hitover» fra dagens vei, som sees midt i bildet.

Blautmyr vil berøres i stor grad av den valgte korridoren. Utredningsområdet omfatter hele Blautmyr, men det vurderes ikke som sannsynlig at et så stort område berøres. Det kan likevel bli en omfattende masseutfylling som i verste fall beslaglegger opp mot halve Blautmyr, bl.a. et stort område med flytetorver. Ut fra revidert naturtypevurdering i 2013 er Blautmyr «*til nød ... et våtmarksområde med verdi C*», i motsetning til B-verdien som er lagt til grunn i naturbase. Mer data om naturmangfold i Blautmyr er ønskelig (se videre utredninger). Det legges til grunn at lokalitetens verdi for naturmangfold forringes. På bakgrunn av en C-verdi blir konsekvensen for Blautmyr noe til middels negativ. Om lokaliteten isteden har en B-verdi vil konsekvensene være middels negativ.

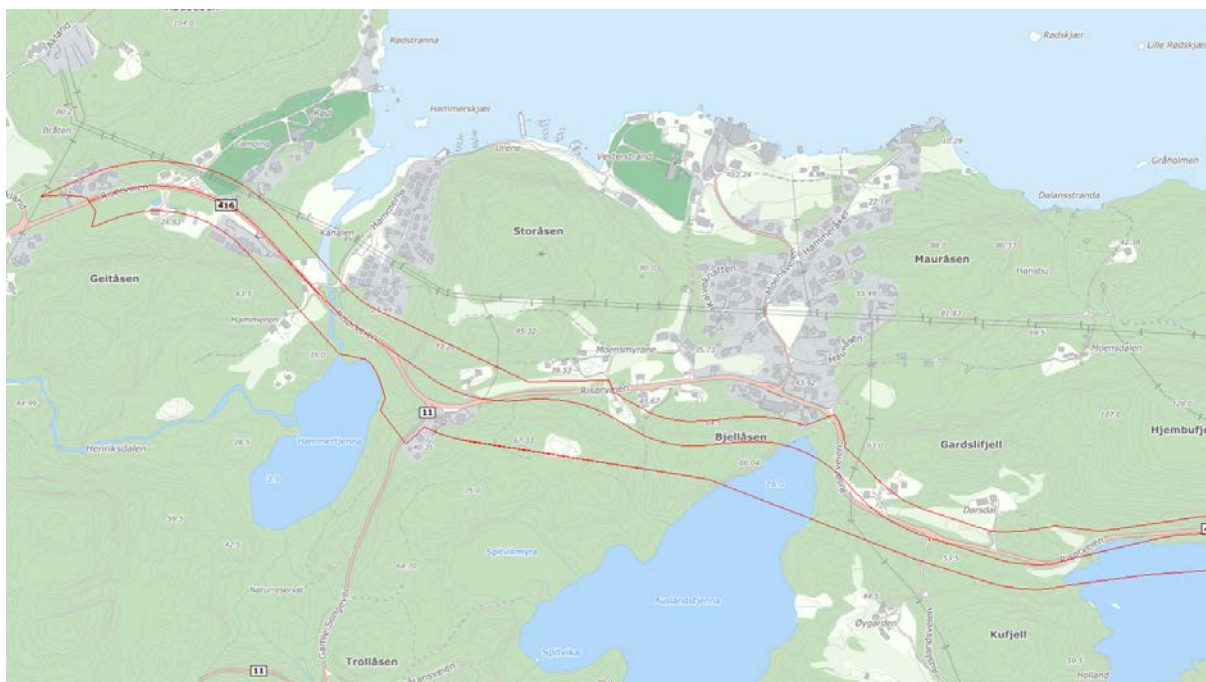
Figur 49: Korridoren vist i kart

For delstrekning 1 er det relevant å vurdere turområdene langs Auslandstjenna, der det er lokalt mye brukt rundløype fra Moen (ved Mekonomen) rundt hele vannet (opp til svingen øst for Moen). Det er flere badeplasser, på begge sider av tjernet. Også campinggjester bruker badeplassene mye om sommeren. «Vaskeplassen» på odden midt i tjernets nord/østre bredde er en svært mye brukt badeplass. Tilgjengelighet fra Moen til friområdene må sikres i detaljreguleringsplanen.

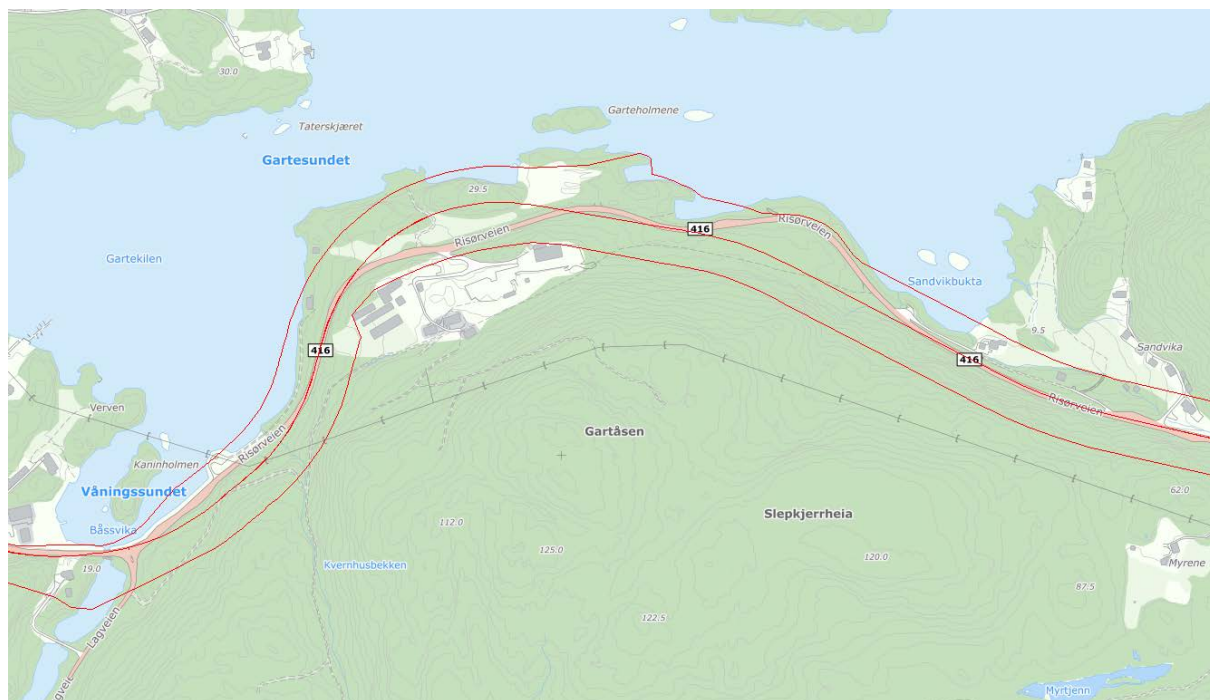
Figur 51: Korridoren vist i kart

På delstrekning 3 er to registrerte friluftslivsområder berørt; «sjøarealet i Risør kommune» (svært viktig) og Gartheheia/Lindstøl (viktig). Det førstnevnte berøres i liten grad, da det er minimale inngrep på sjøsiden; kun mindre utvidelser av eksisterende veifyllinger. Rett øst for avkjøring Lagveien blir det skjæring inn i terreng (mot Gartheheia) og et område med stier og mulighet for å koble seg på skogsområdene på innsiden forringes. Så lenge det legges til rette for tilgang på dagens

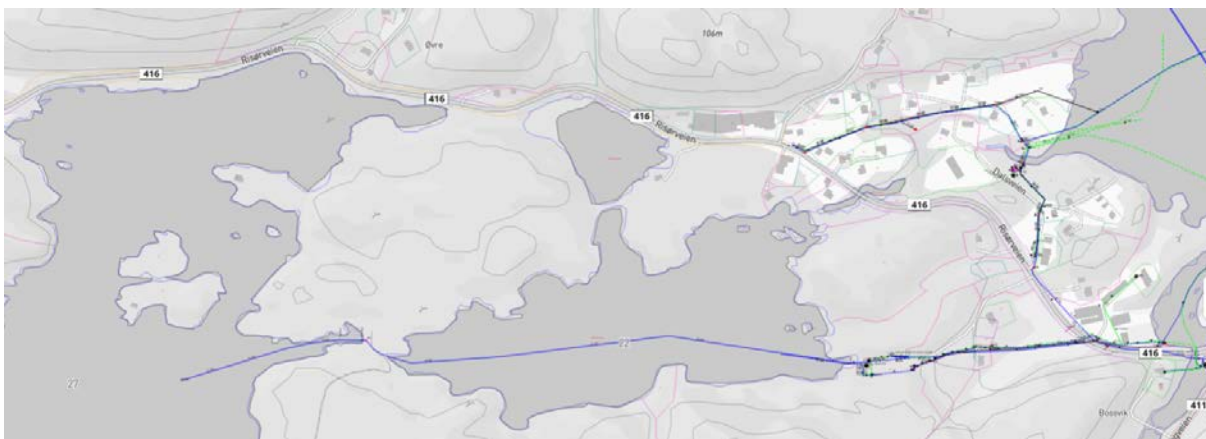
Figur 58: Kart over vann- og avløpsledninger

For delstrekningen Auslandsvannet – Lagveien er det kryssende vann og avløpsledninger innenfor korridoren, se kart under. Ny veilinje for fv.416 Risørveien vil ligge utenfor eksisterende vei på hele delstrekningen. Dette for å kunne benytte dagens vei til adkomstvei for Bossvik, samt gang- og sykkelvei. Ny vei går utenom tettstedet Bossvik og krysser vannledning på vei mot Lagveien.

Samlet oppsummert vil denne strekningen ha en akseptabel tilgjengelighet til teknisk infrastruktur, og det kan etableres uten større tiltak, men korridoren går over hovedvannledningen til Risør i et kritisk punkt. Konsekvensgrad noe-middels negativ.

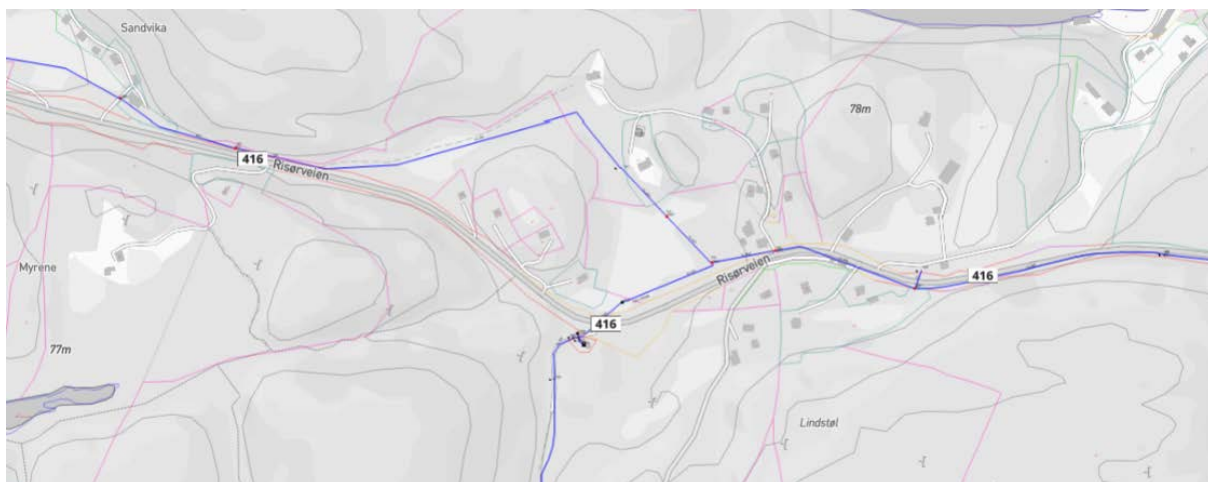
Figur 60: Kart over vann- og avløpsledninger

For delstrekningen Lindstøl er det kryssende vann og avløpsledninger innenfor korridorene, se kart under.

Samlet vurdering: De alternative korridorene på Lindstøl skiller seg noe fra hverandre da korridor B ligger i dagens trase, mens korridor A og C ligger ute i terreng. Likevel blir de satt på felles konsekvensgrad noe negativt grunnet tilgjengeligheten til eksisterende teknisk infrastruktur og muligheter for å etablere uten større tiltak. Korridor A og B krysser vannledning i kritisk punkt mellom øvre og nedre Lindstøl.
