Utredning – grunnforhold til:

Detaljreguleringsplan for Buvikveien 21, Risør

Vedlegg: Utredning grunnforhold EMY

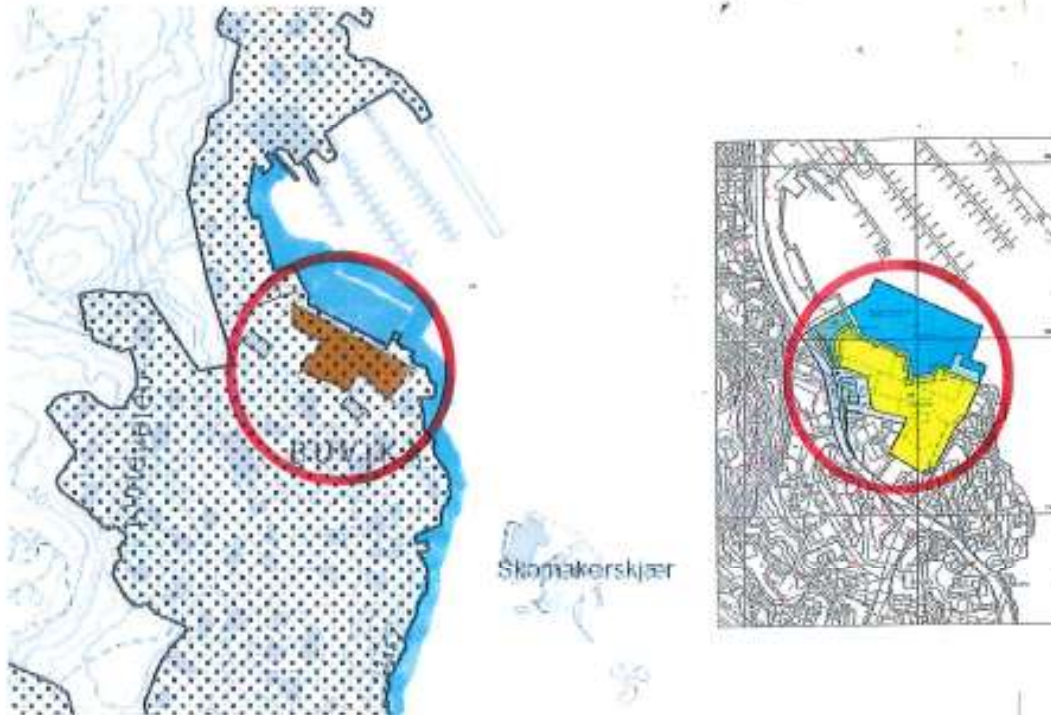
Kartutsnitt av aktsomhetsområde for kvikkleireskred. atløs.nve.no.

Planområdet ligger innenfor NVE sitt aktsomhetskart med et mulig løseområde for skred som kan inntre i bukta.

Kartutsnitt av aktsomhetsområde for kvikkleireskred viser at en vesentlig del av dagens bebyggelse har sammenhengende solid betong-dekke fundamentert direkte til fjell med armerte skivesøyler. Relativt store deler av betongdekke ut mot sjø på kote ca. 2.0 er antagelig hulrom.

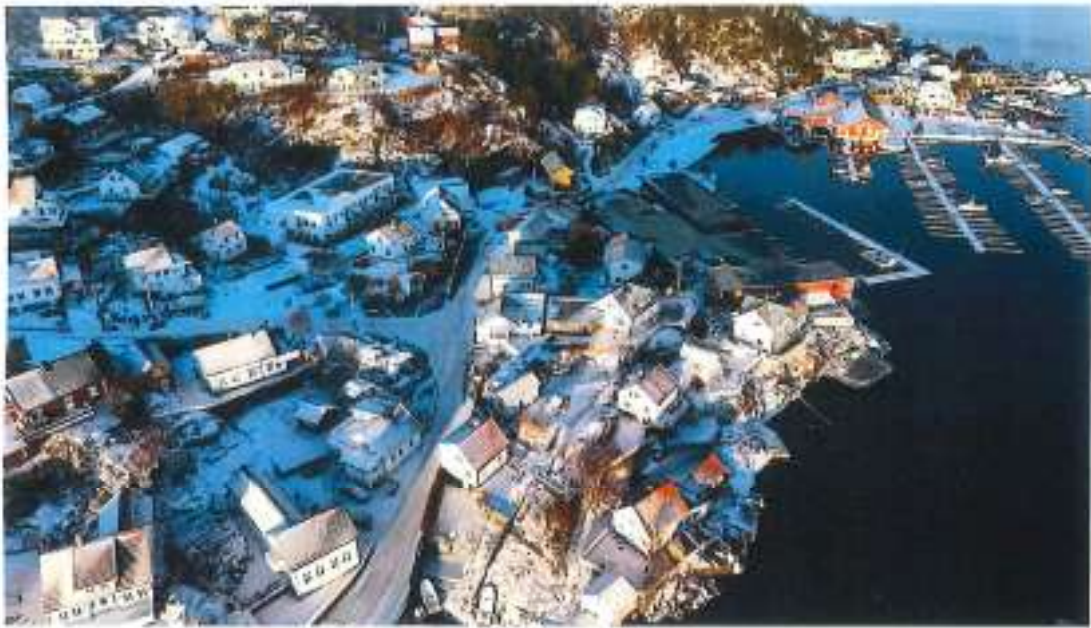
FIG.A

Dokumentasjon for sammenhengende svaberg ut mot sjø.

- Fig. A Dagens situasjon
- " B Flyfoto, 1974
- " C Flyfoto, 1950

Området består av opprinnelig kupert svaberg slik det fremgår av foto. Her har det blitt fylt opp med steinmasser, samtidig som bebyggelse i nyere tid har medført bortimot sammenhengende solide betongdekker, fundamentert til fjell med armerte skivesøyler. Registrerte høyder for betongdekkene er ca. + 2,0. Relativt store deler av betongdekkene ut mot sjøen er artagelig hulrom.

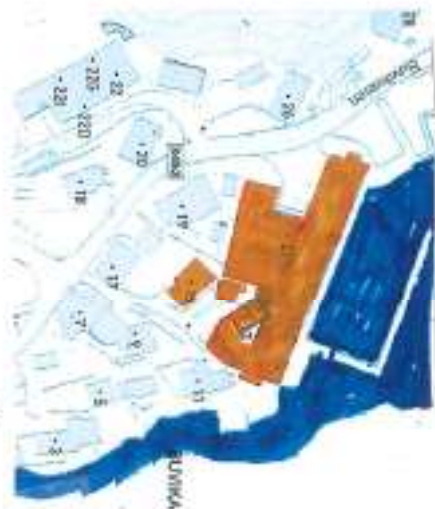
Kartutsnitt viser eksisterende bygningsmasse, **21 og 13** med angitt betongdekker
